7月4日 球磨川・川辺川水害について

2020年7月19日 中島熙八郎

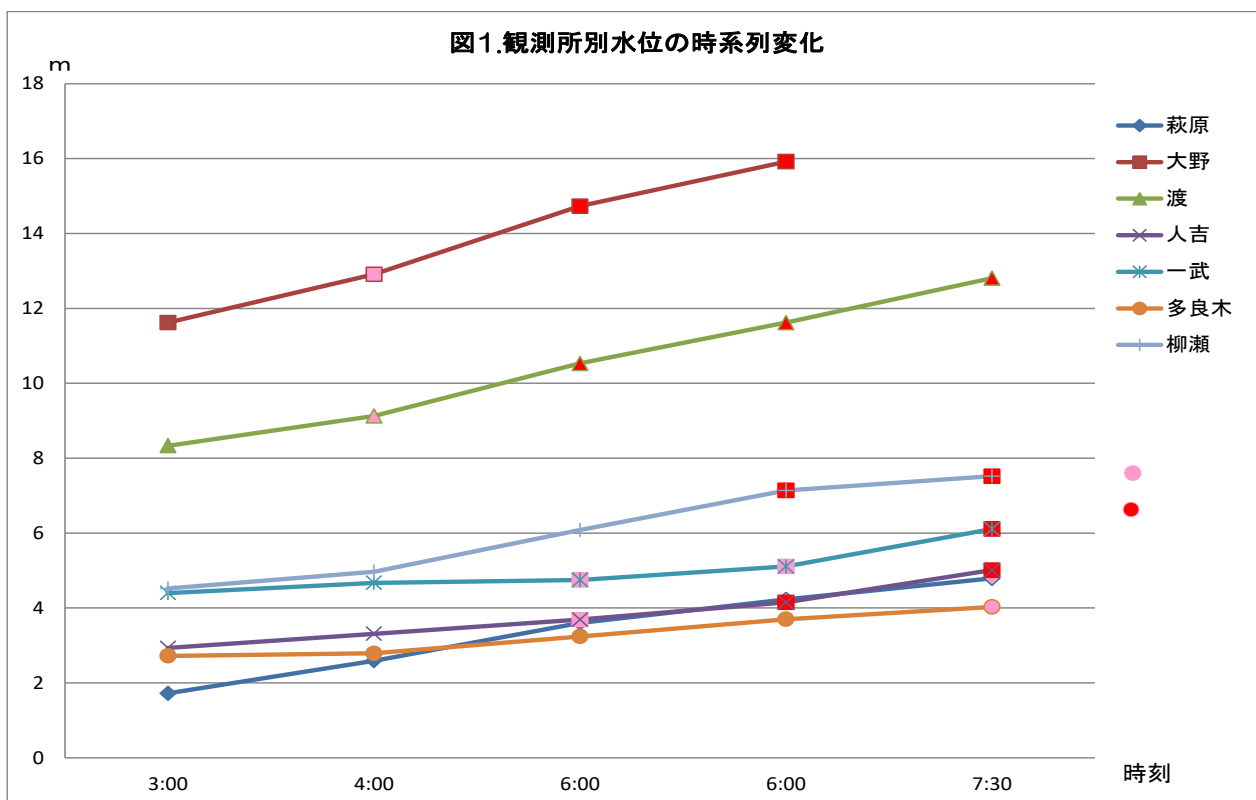
そして、第一に、人吉市下流の狭窄部が、洪水の流下を妨げ、いわば人吉市に対しては「バックウォーター」的な作用を及ぼし、上流からの流入とともに、急速な水位上昇をもたらしたのではないかと。第二は、それ故に、狭窄部入口(狭くなった上流からの洪水の出口)にあたる球磨村渡付近は流速の早い上流からの水と、停滞した下流側の水とがぶつかり合うことによって、はじめに氾濫し、そのいわば「衝突余波」がさらに人吉市内の水位上昇や最下流の中神町の堤防の決壊につながったのではないかと。第三は、瀬戸石ダムの存在が、狭窄部の流下阻害をさらに増大させ、ダム建設後の堆砂がより大きな水位上昇をもたらしたのではないかと、第四に、この「狭窄部」の存在が、八代平野部への洪水

負荷を、幾分か軽減したのではないかと考えるに至りました。このように考える根拠の一つが「国土交通省九州整備局八代河川国道事務所」ホームページに掲載された「梅雨前線に伴う球磨川水系の出水状況について」（第1報～第6報）の観測所別水位の時系列変化です。それをグラフ化したものを図1に示しています。

河川名	水位観測所名	所在地	水位					
			3:00	4:00	6:00	6:00	7:30	18:00
球磨川	萩原	八代市萩原町	1.72	2.59	3.6	4.23	4.79	3.37
球磨川	大野	神瀬江河内	11.62	12.91	14.73	15.92	測定不能	10.95
球磨川	渡	球磨村渡	8.33	9.13	10.53	11.62	12.81	測定不能
球磨川	人吉	人吉市中城町	2.93	3.31	3.69	4.15	5.01	測定不能
球磨川	一武	錦町木上	4.4	4.67	4.75	5.11	6.11	測定不能
球磨川	多良木	多良木町中鶴	2.72	2.79	3.24	3.7	4.03	測定不能
川辺川	柳瀬	相良村柳瀬	4.52	4.97	6.08	7.14	7.52	5.28

※「6:00」が連続していますが、八代河川国道事務所報の表記をそのまま写しています。
