鬼怒川堤防決壊の報告 ～なぜそこが決壊したか～

まさのあつこ(ジャーナリスト)

緊急報告集会

鬼怒川の堤防決壊から 白川の安全と立野ダムを考える

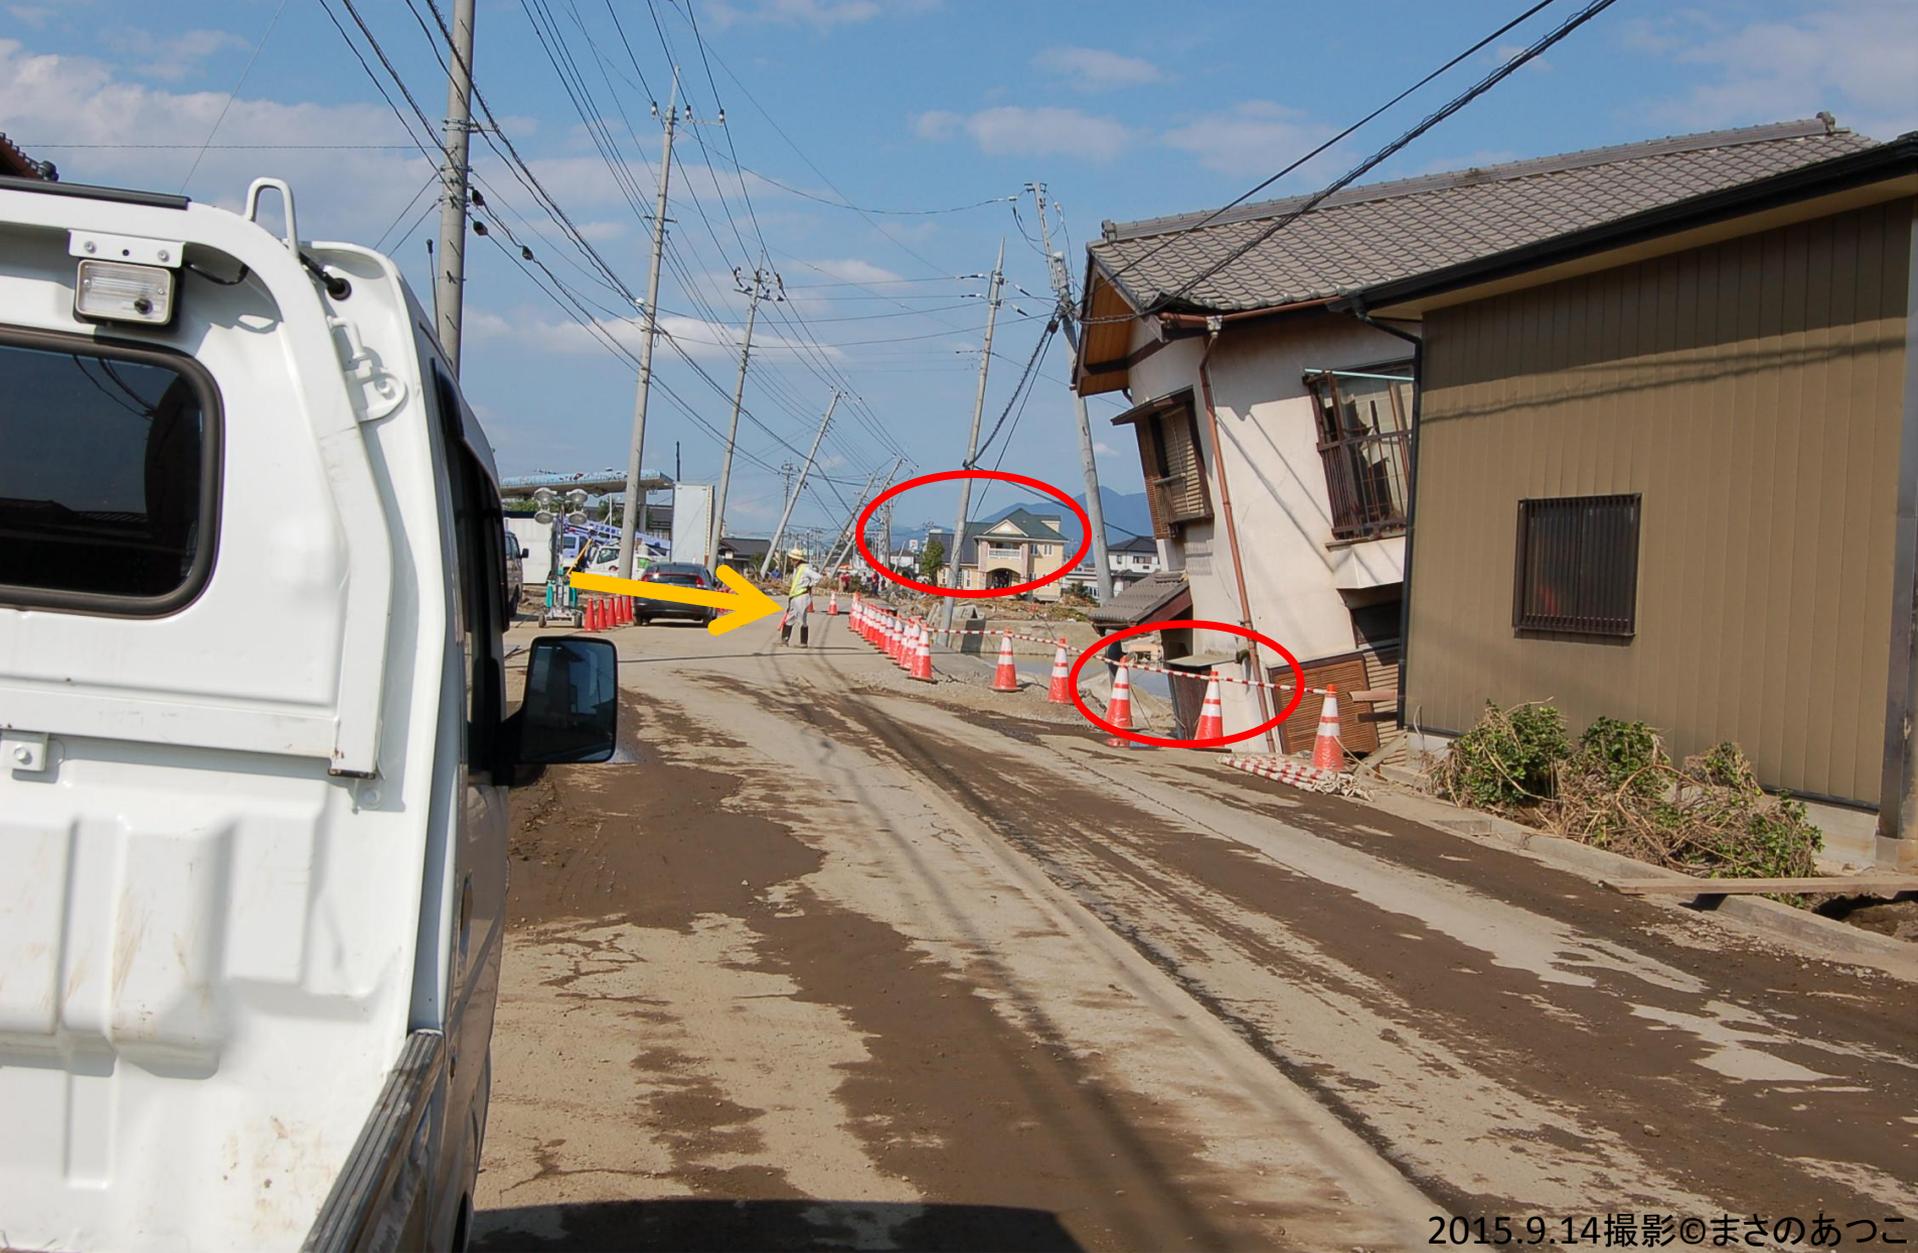
決壊地点(左斜め前)に向かって上流に向かって撮影。

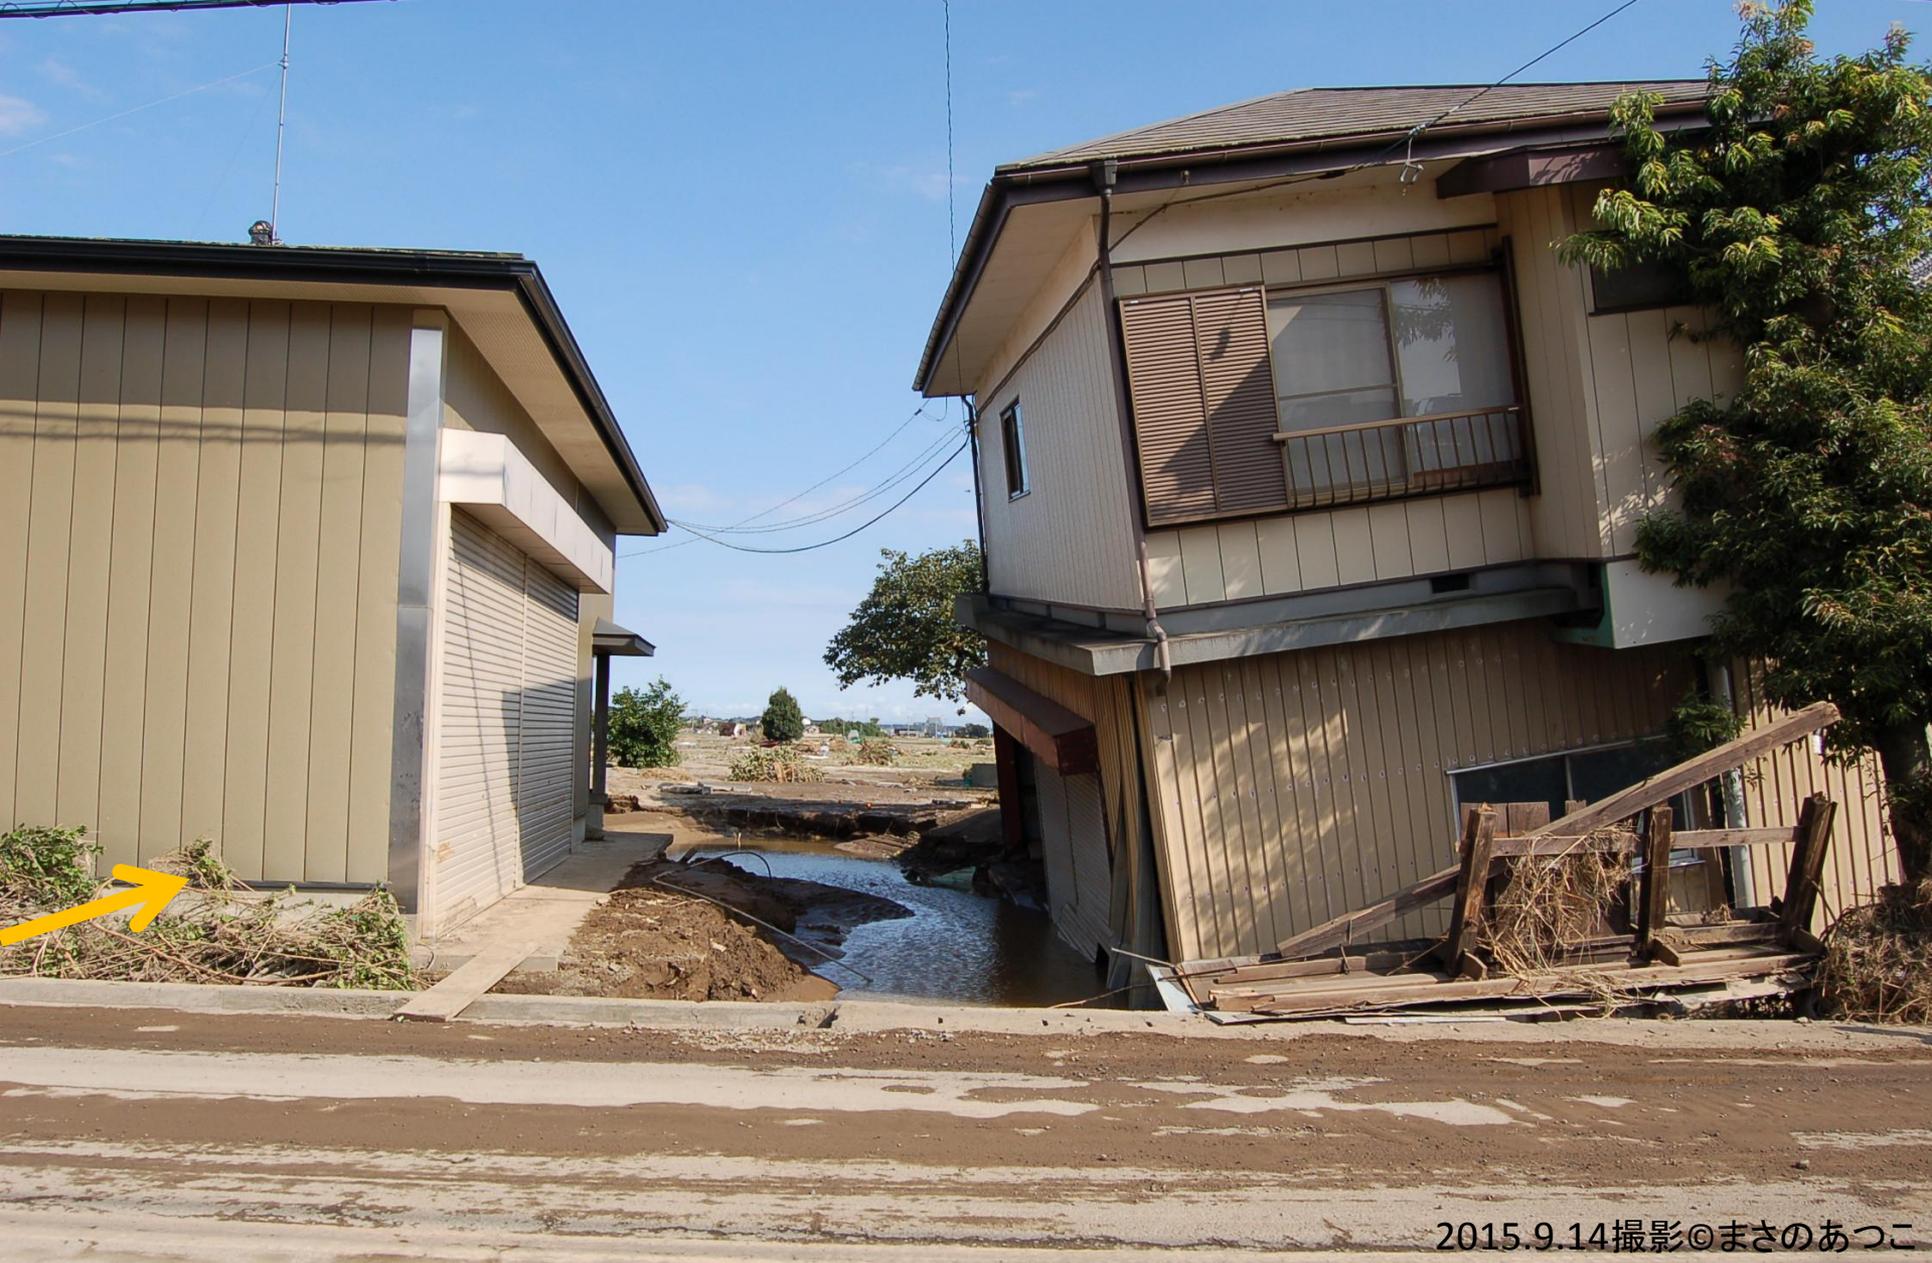
決壊地点(左斜め後ろ)を背景に撮影。

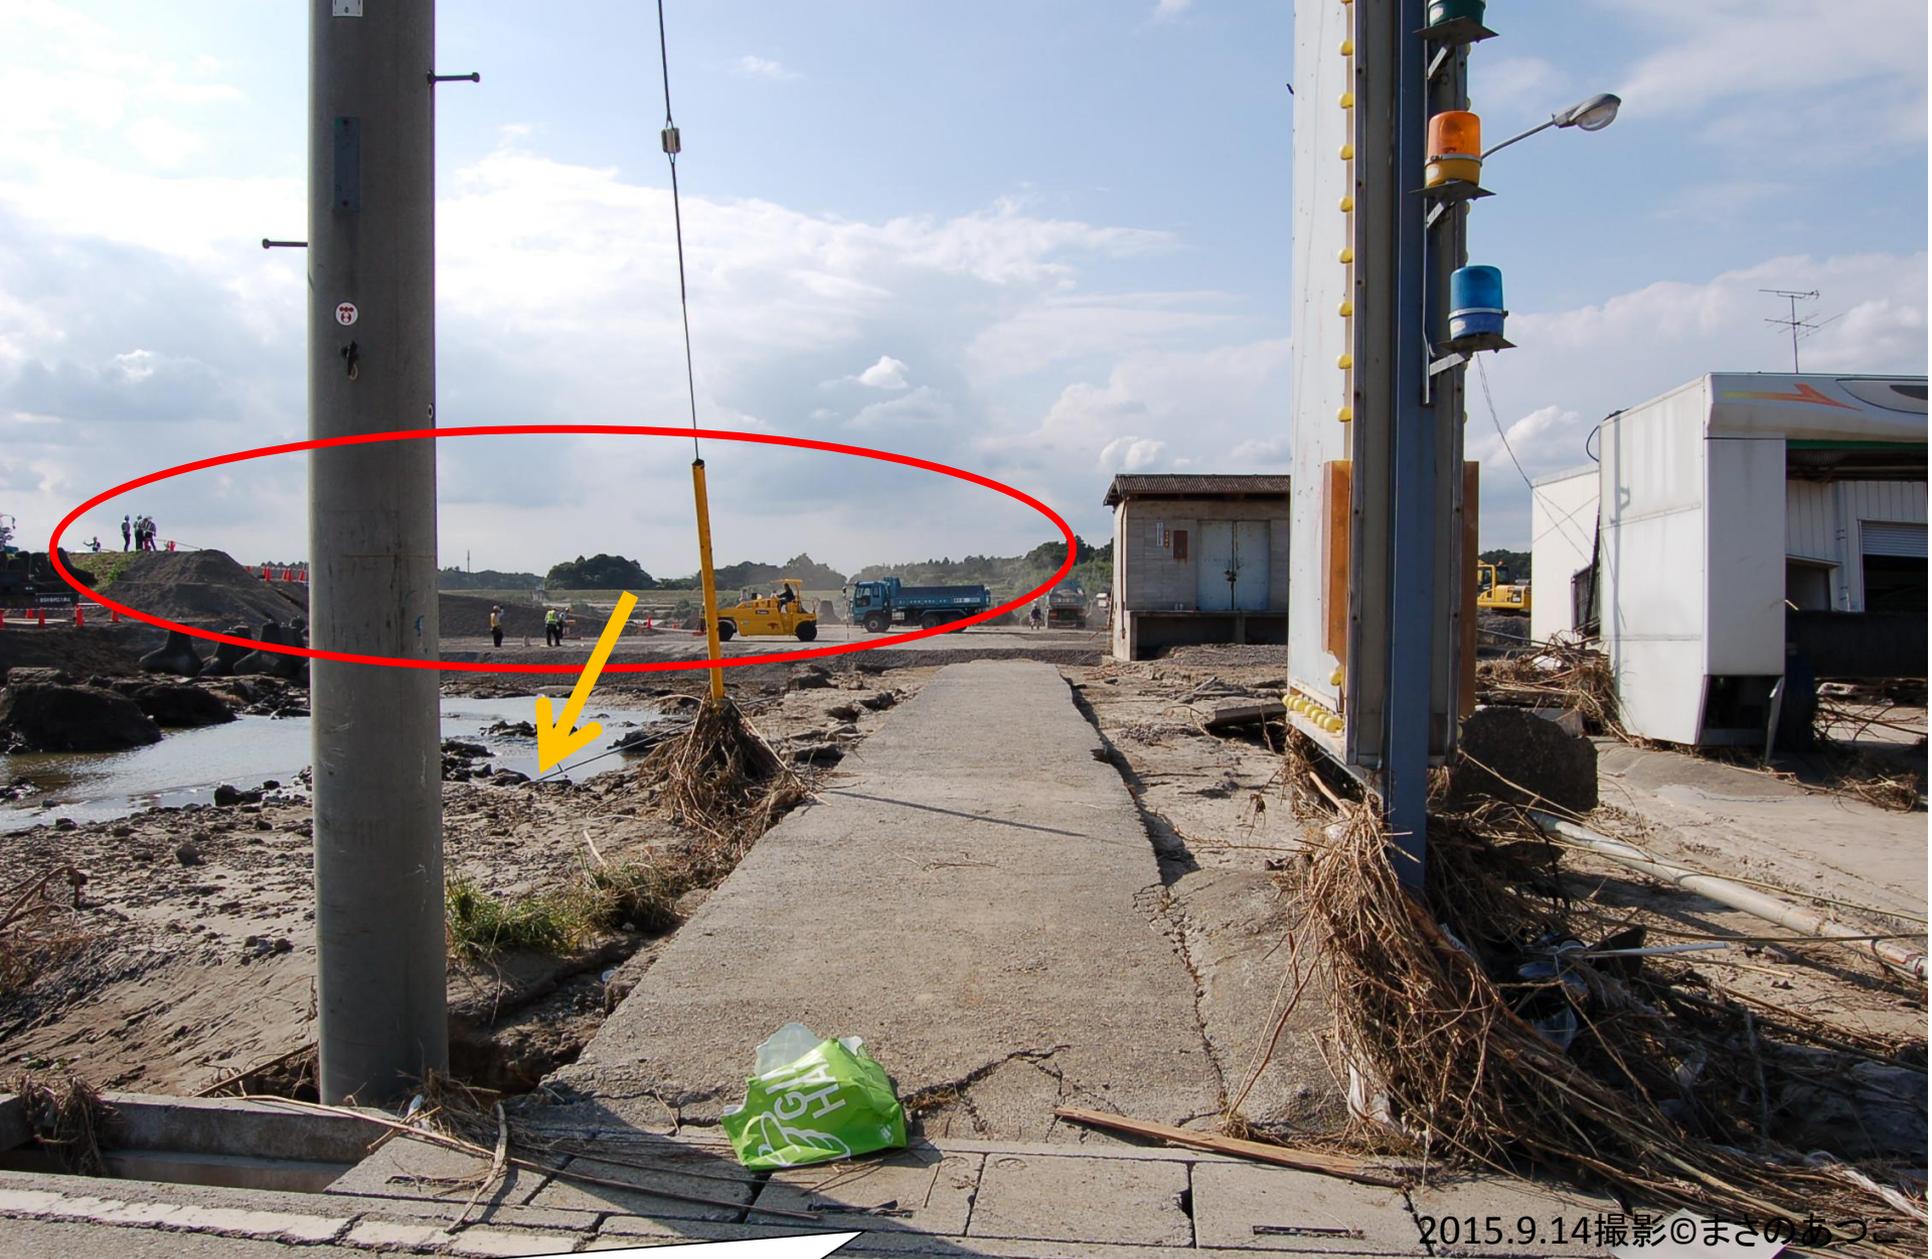
決壊の下流端に立つ作業者と修復中の堤防決壊地点、
空き地(左)、堤防道路への道(中央)ガソリンスタンド(右)。

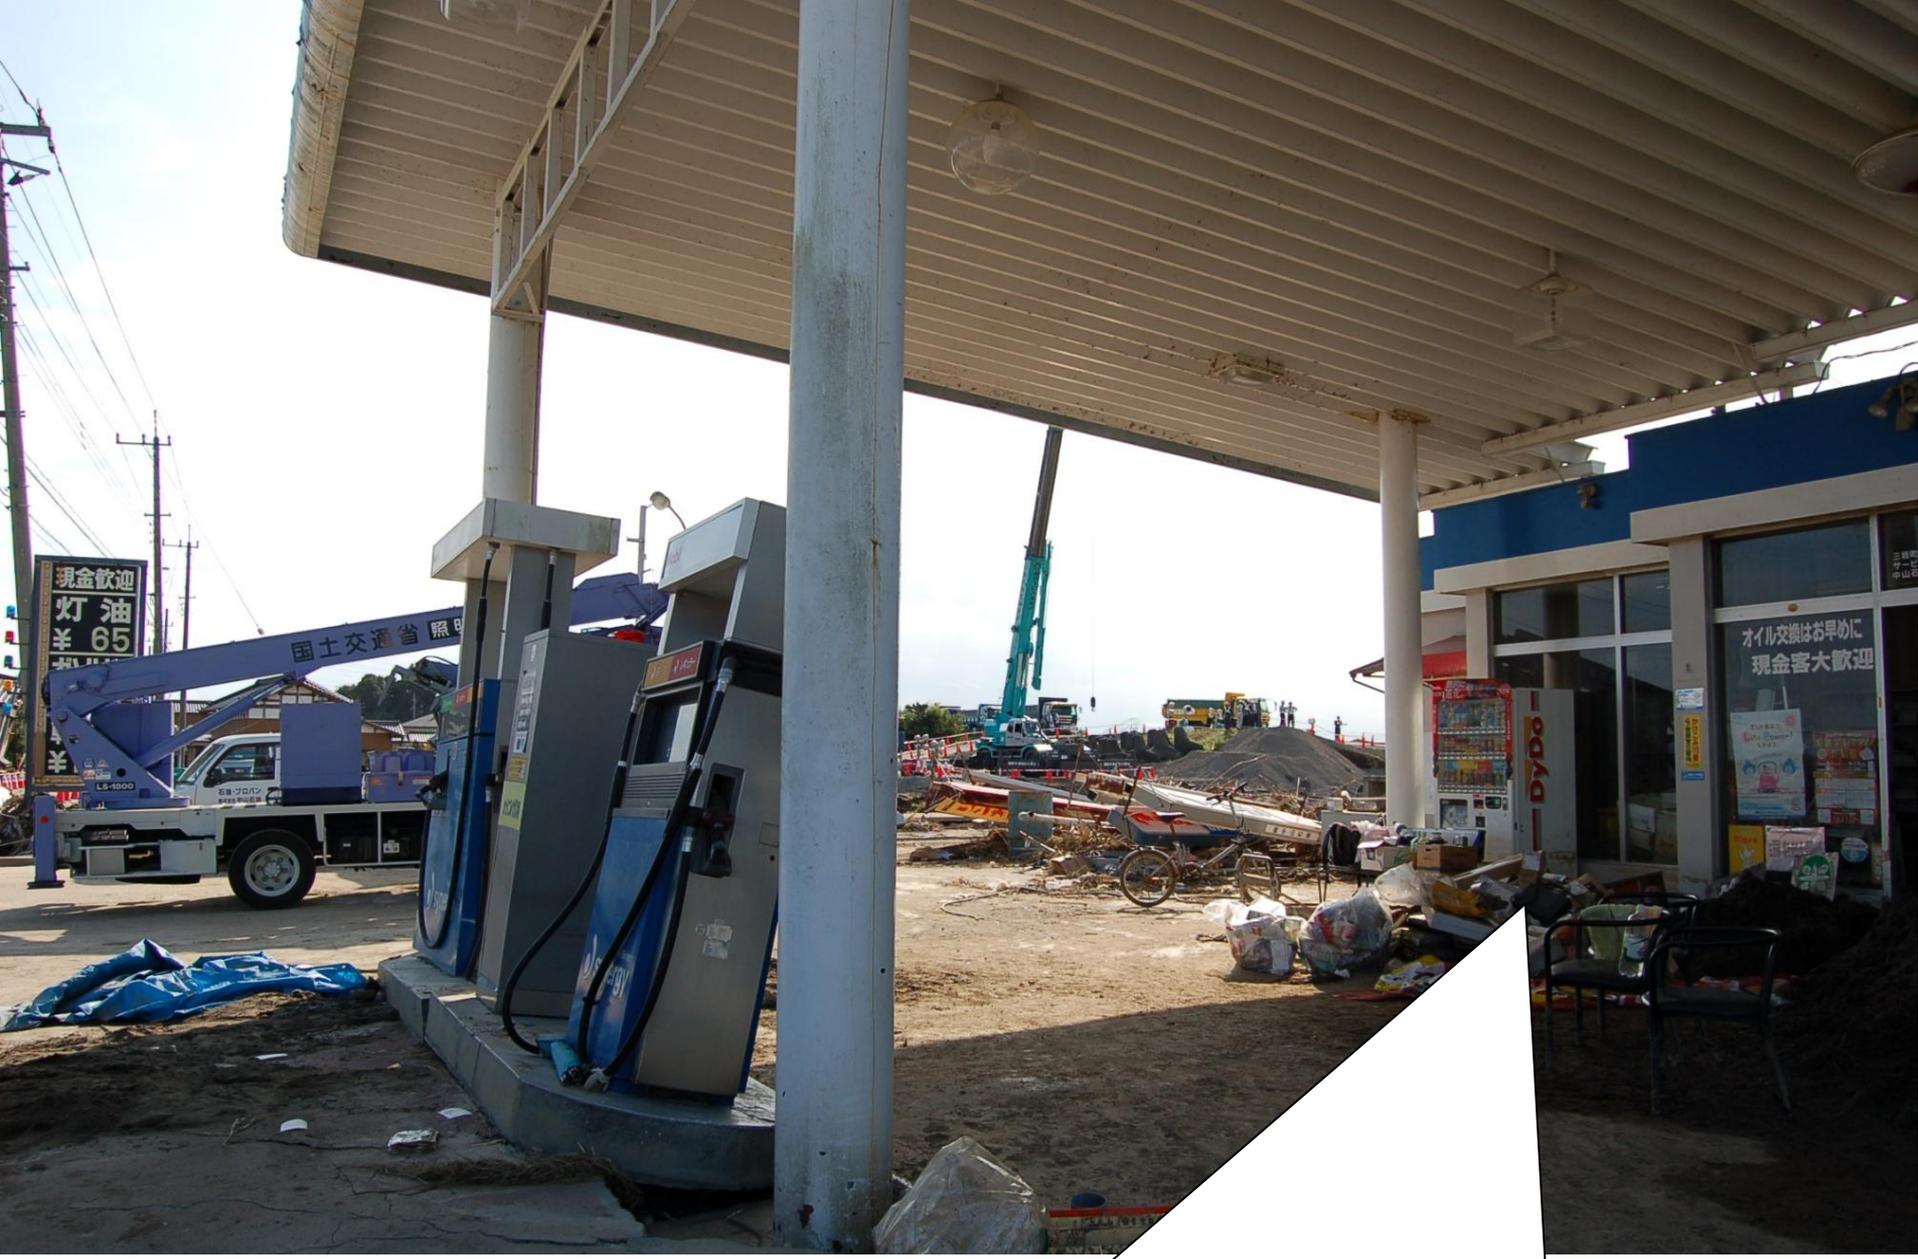
中山氏「あそこは砂が貯まるから。砂利採取は何十年も行われていた」。

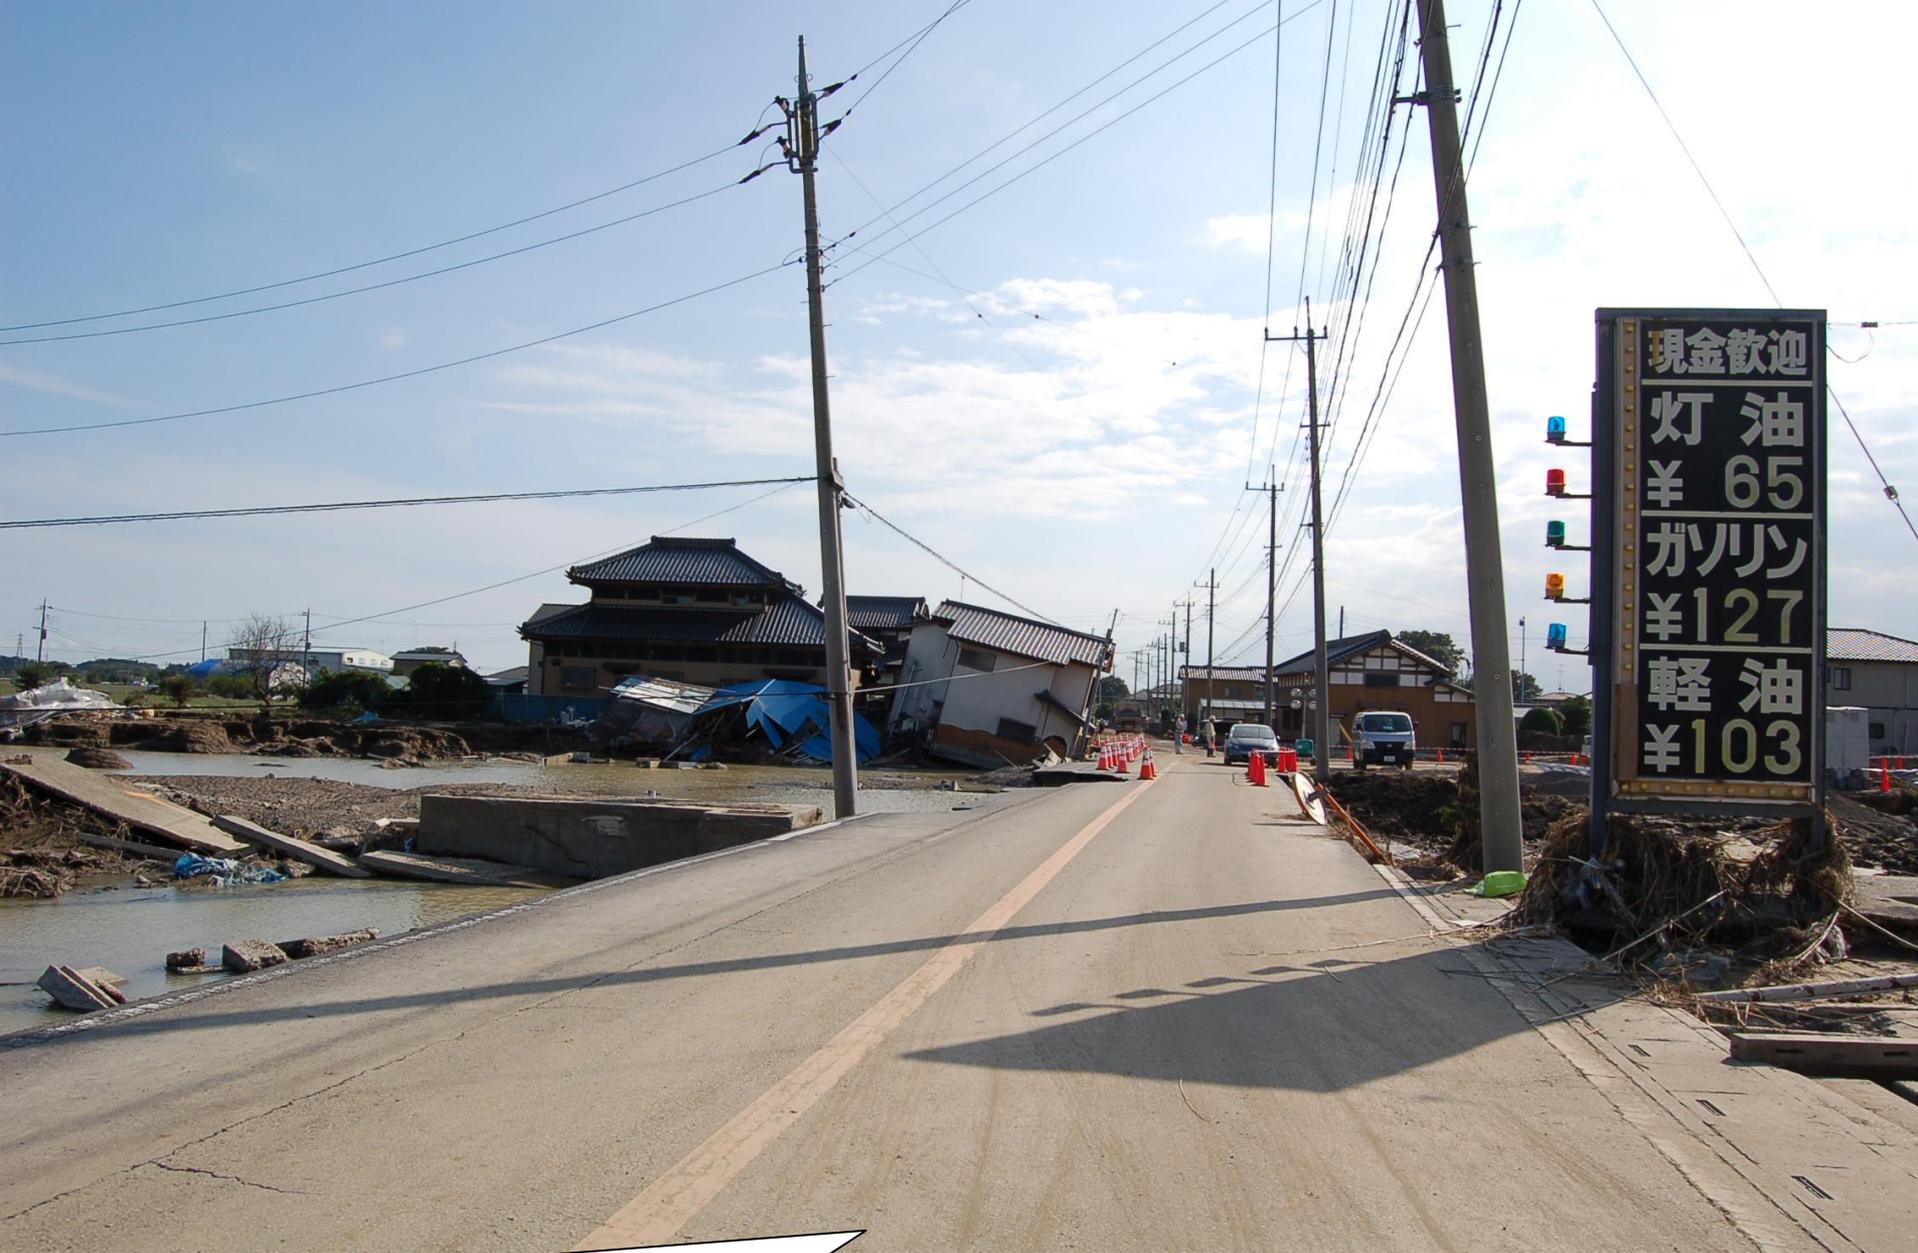
スタンドの隣の空き地から砂利は運び出されていた。

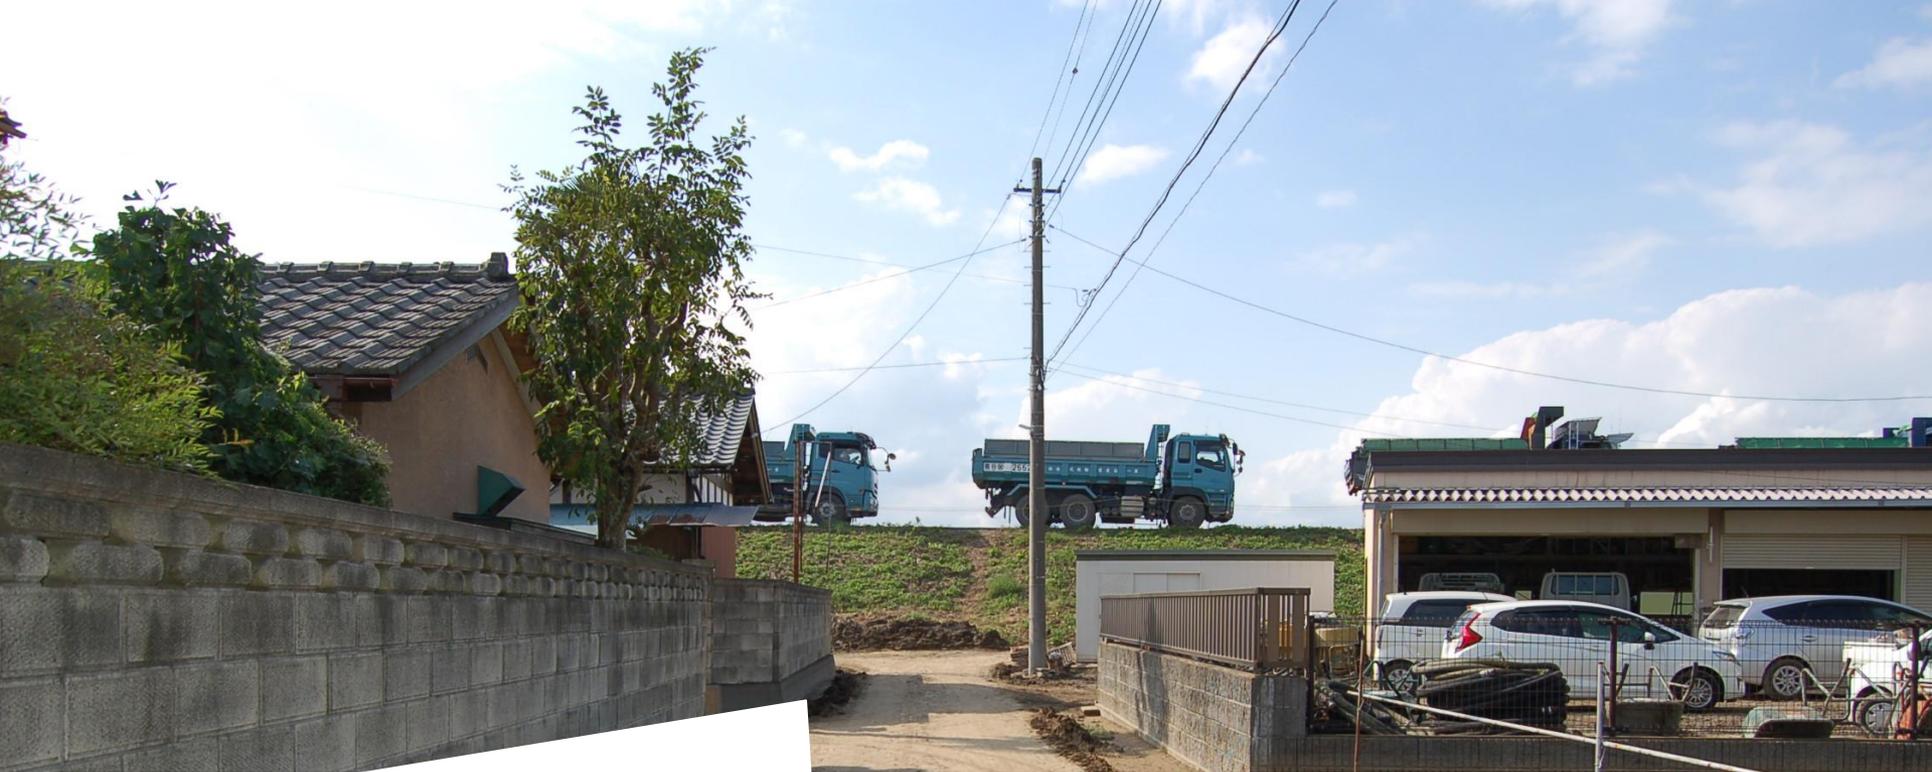
支援物資の配布場所にいた年配の男性達
「そうじゃないよ」と 砂利採取が要因との話を否定。

「あそこは、その橋がかかっている所より2メートルぐらい低いんだ」
「だからここも1メートルぐらいは高くする予定だった」

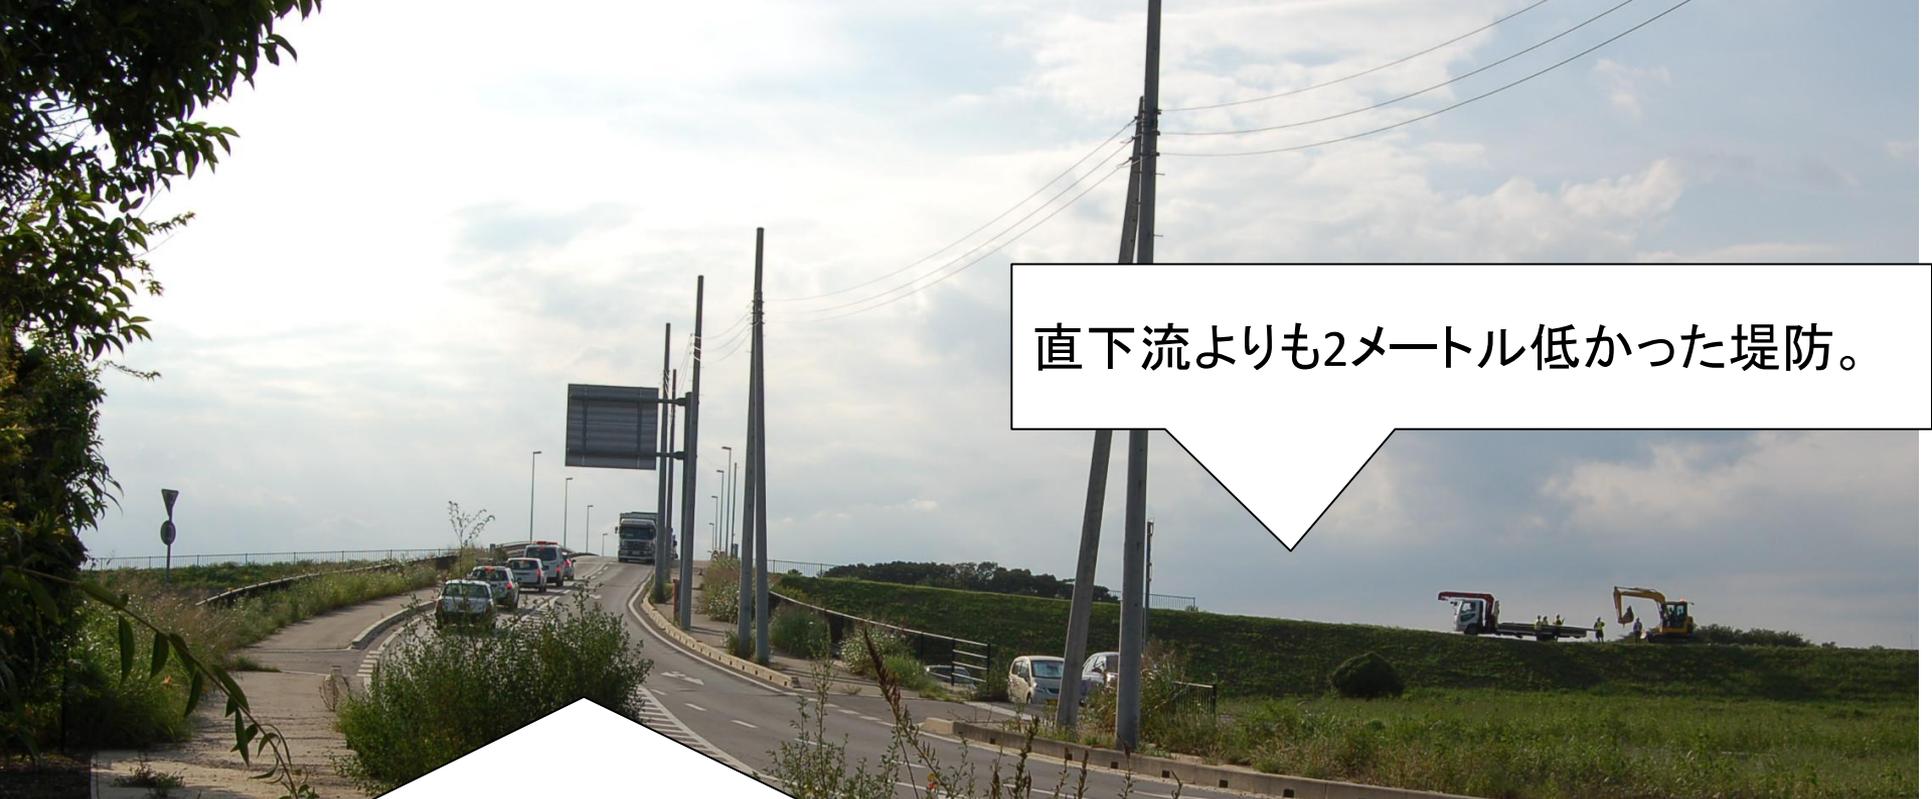
直下流よりも2メートル低かった堤防。

「橋」＝広域農道「アグリロード」

川に橋を渡す時は、洪水で橋が流されないよう、橋の付け根の道路自体を盛土で高くして建設する。

両岸の堤防もその部分だけはそれに合わせて高くするため、その周囲堤防は相対的に低くなる。

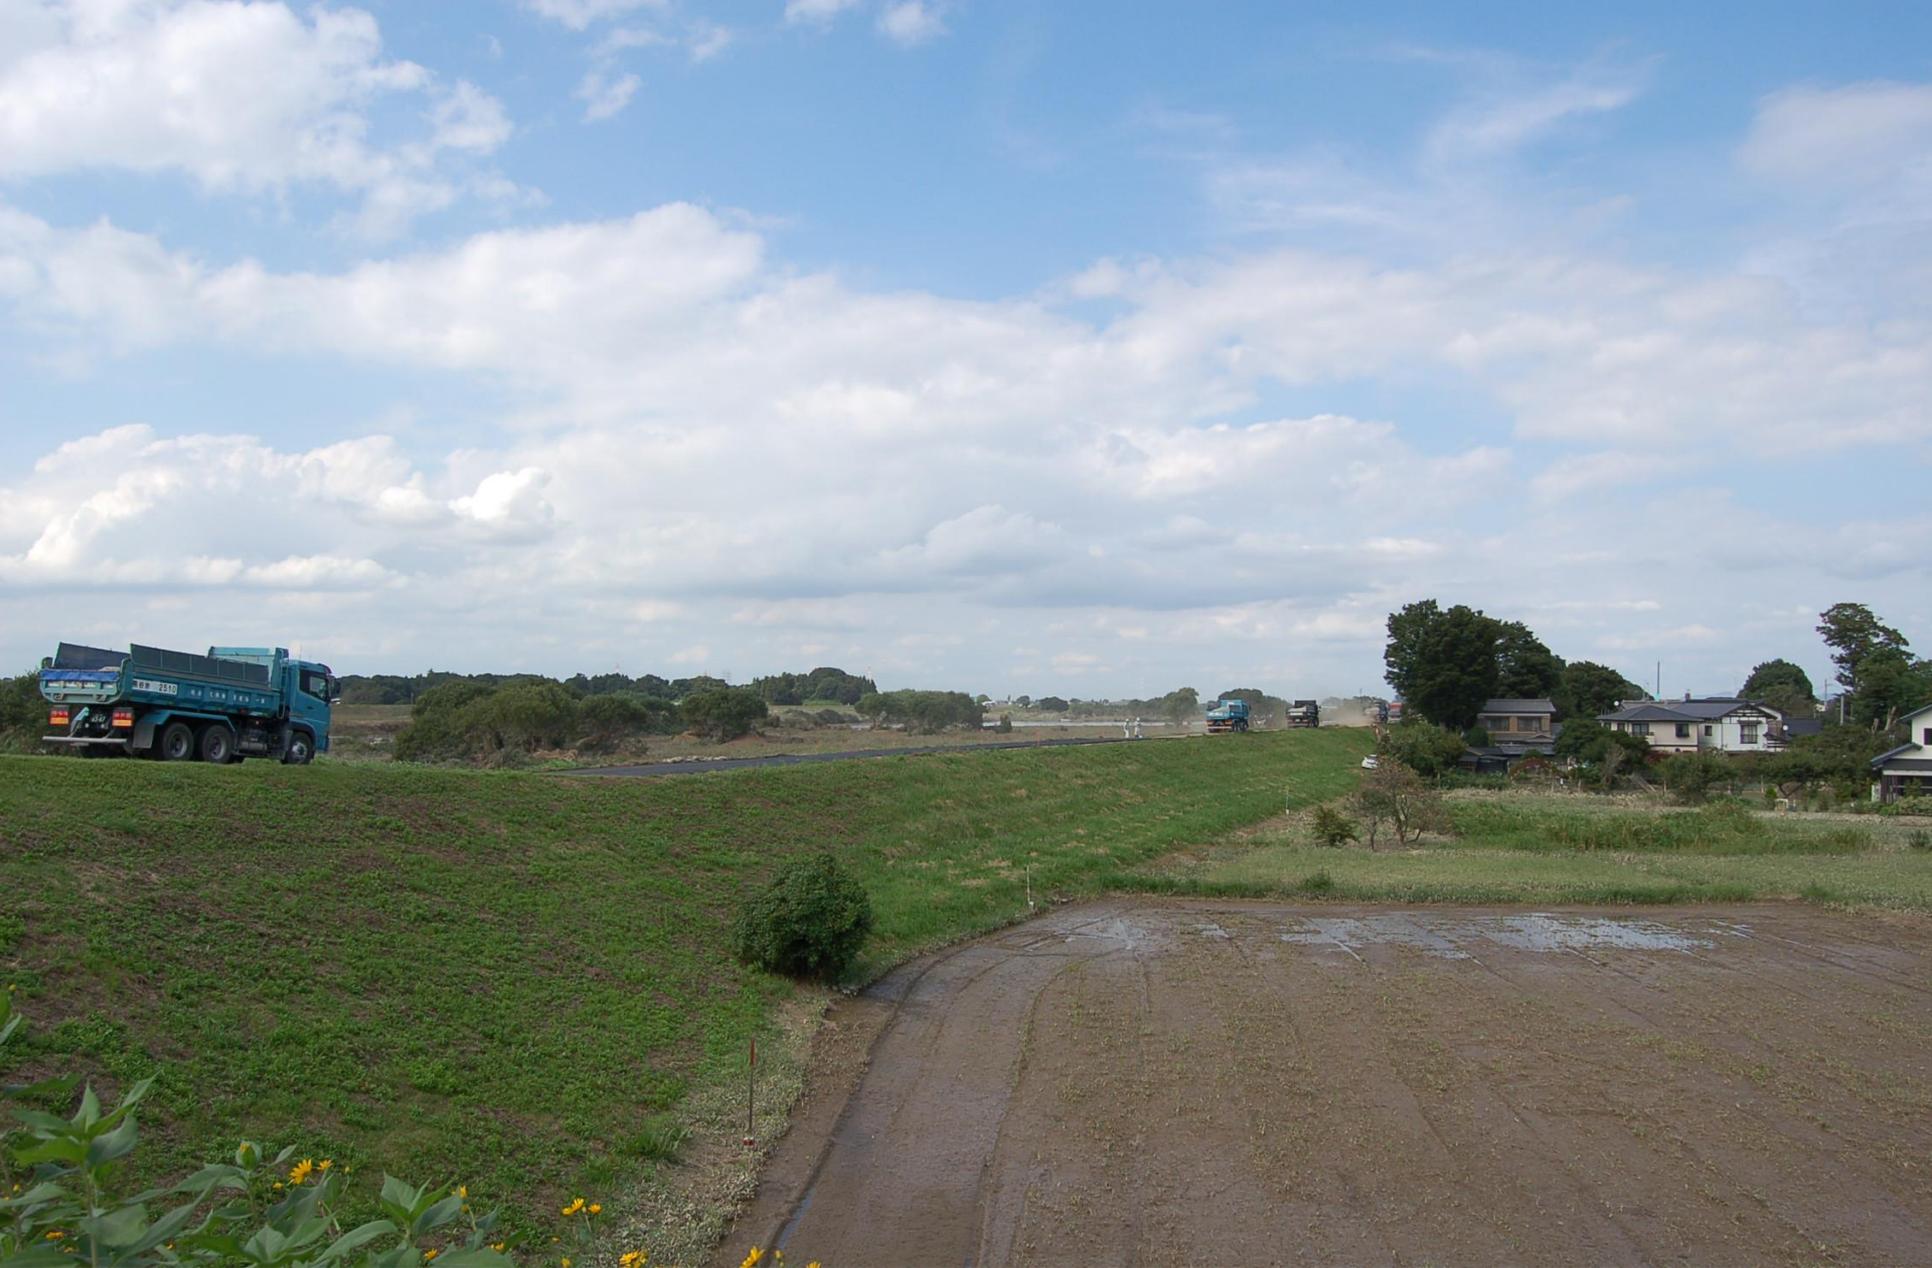
20km地点
決壊の1km下流

下流より上流の堤防の方が低い・・・

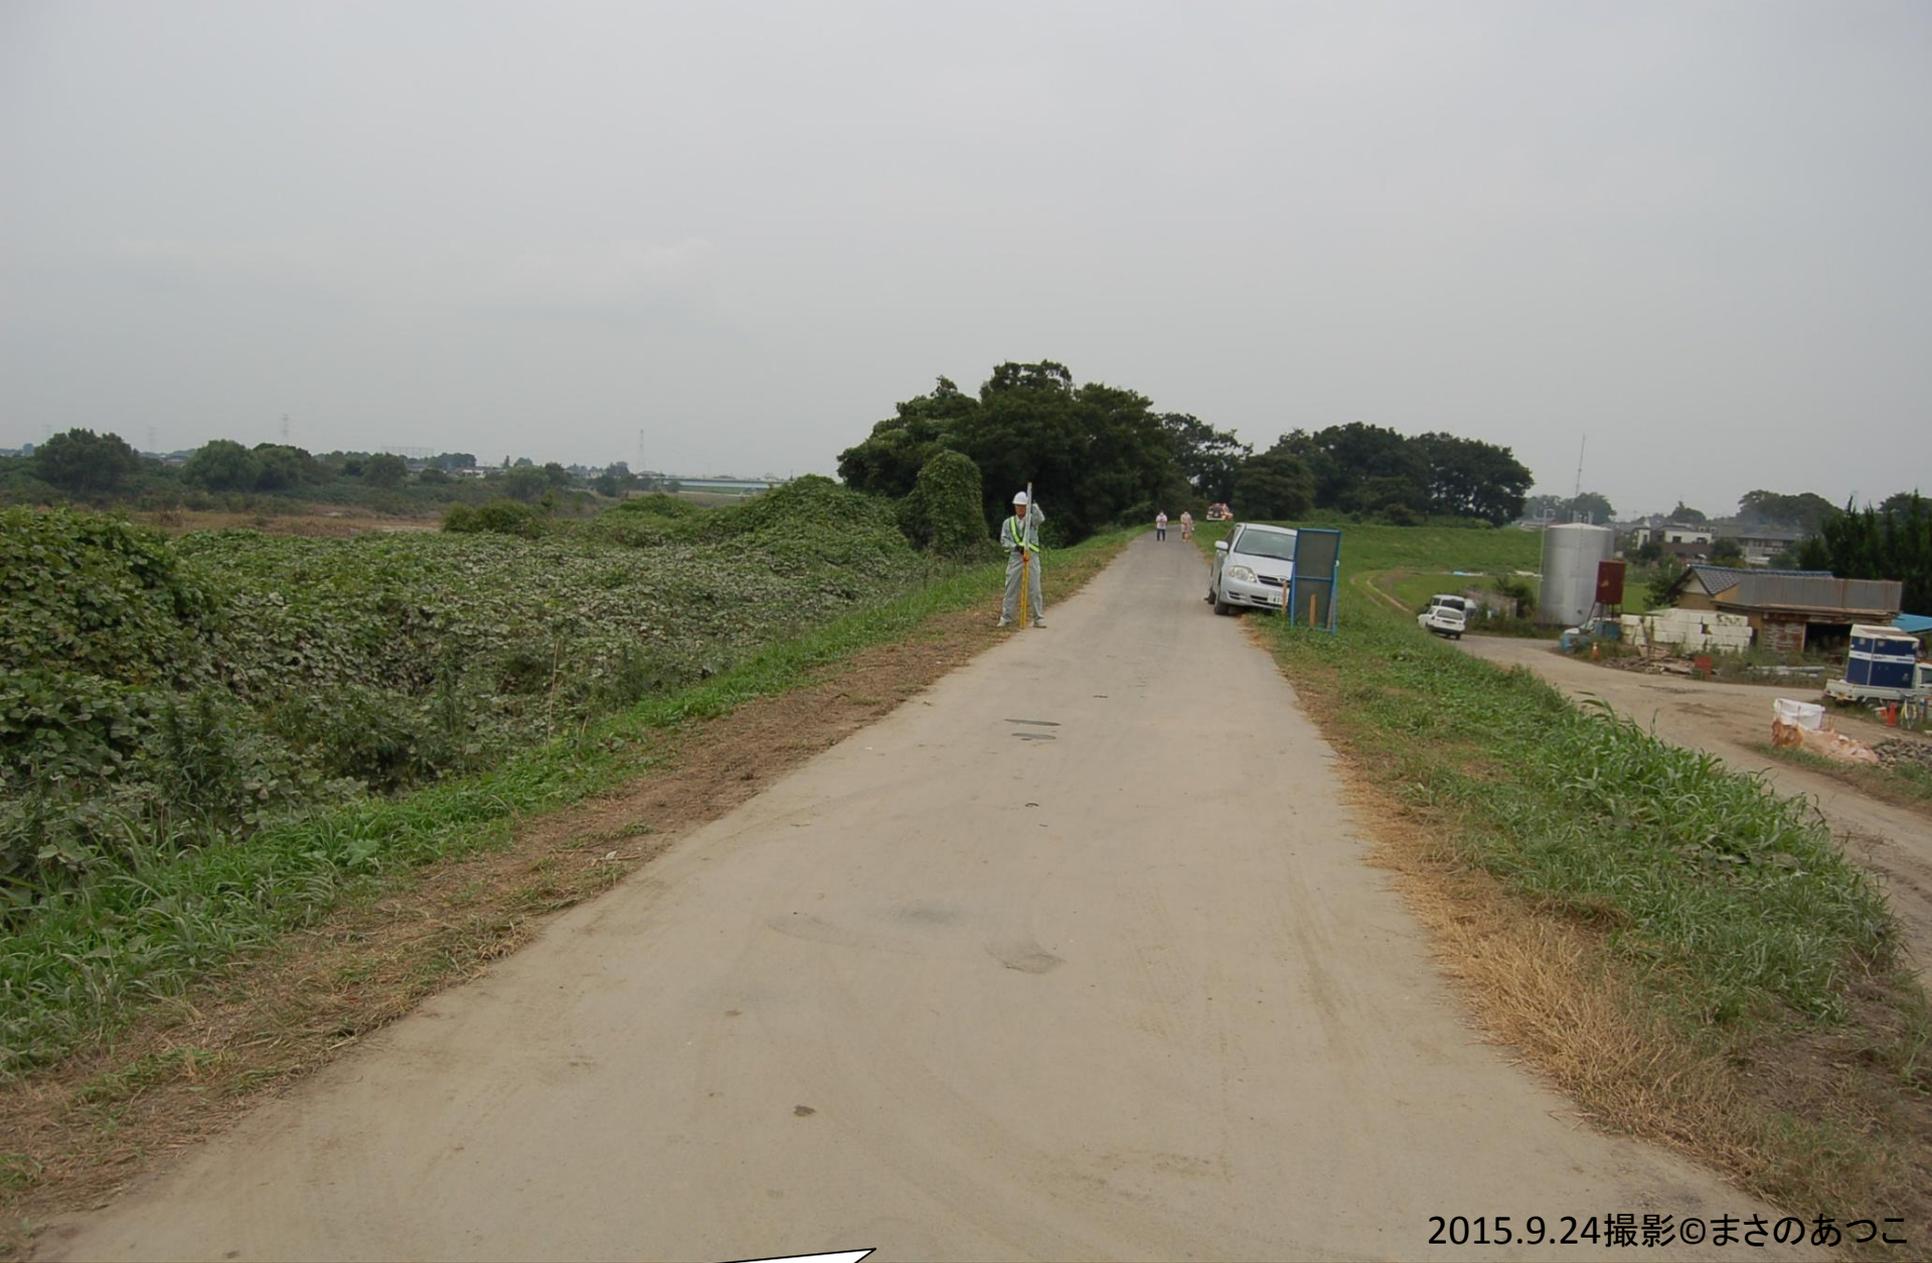
決壊地点を背に、上流に向かって撮影。決壊した堤防もこのようなものと考えられる。

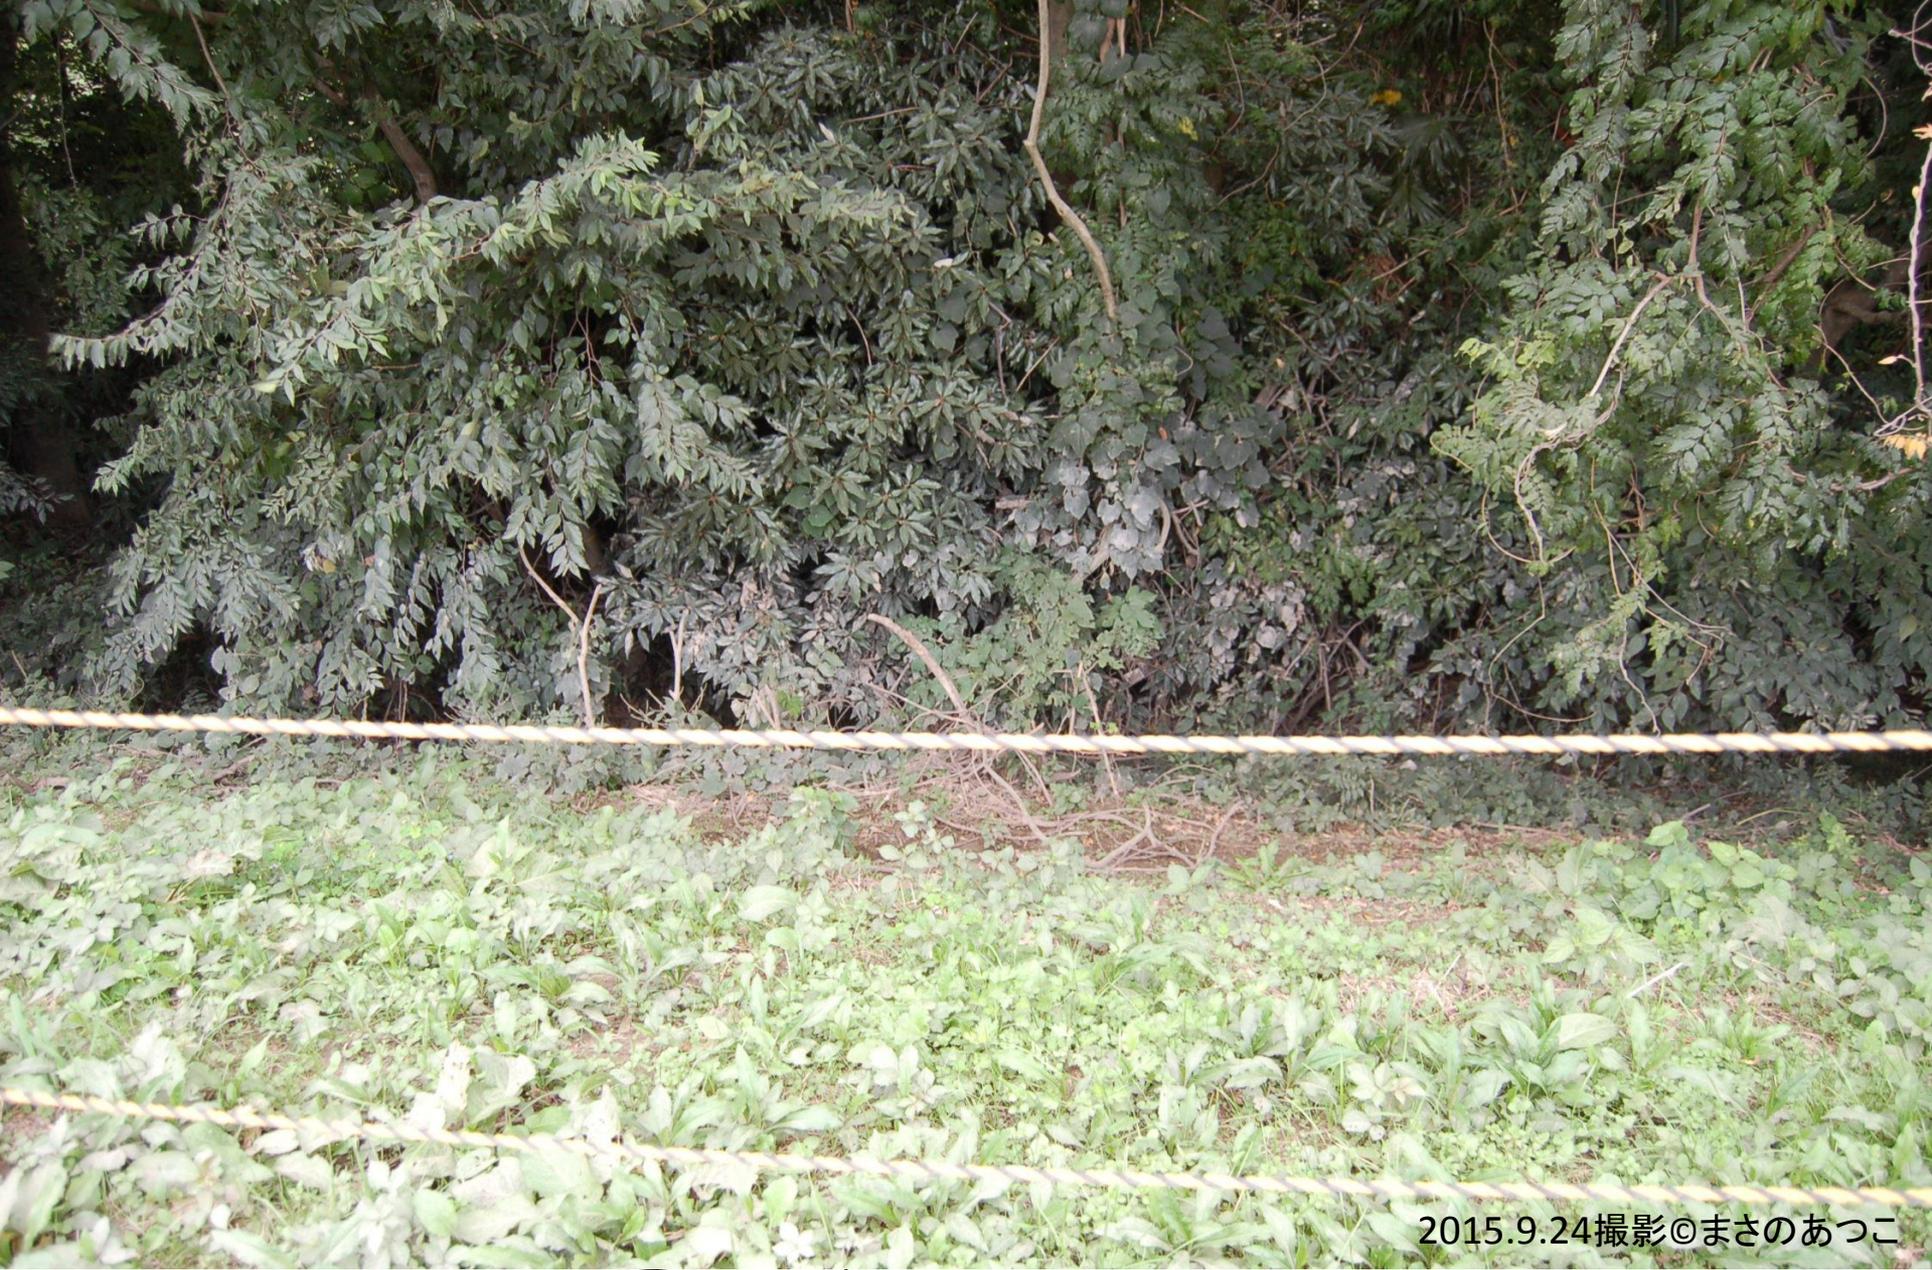
天端までできていない。
