鬼怒川堤防決壊の報告 ～なぜそこが決壊したか～

まさのあつこ(ジャーナリスト)

緊急報告集会

鬼怒川の堤防決壊から 白川の安全と立野ダムを考える

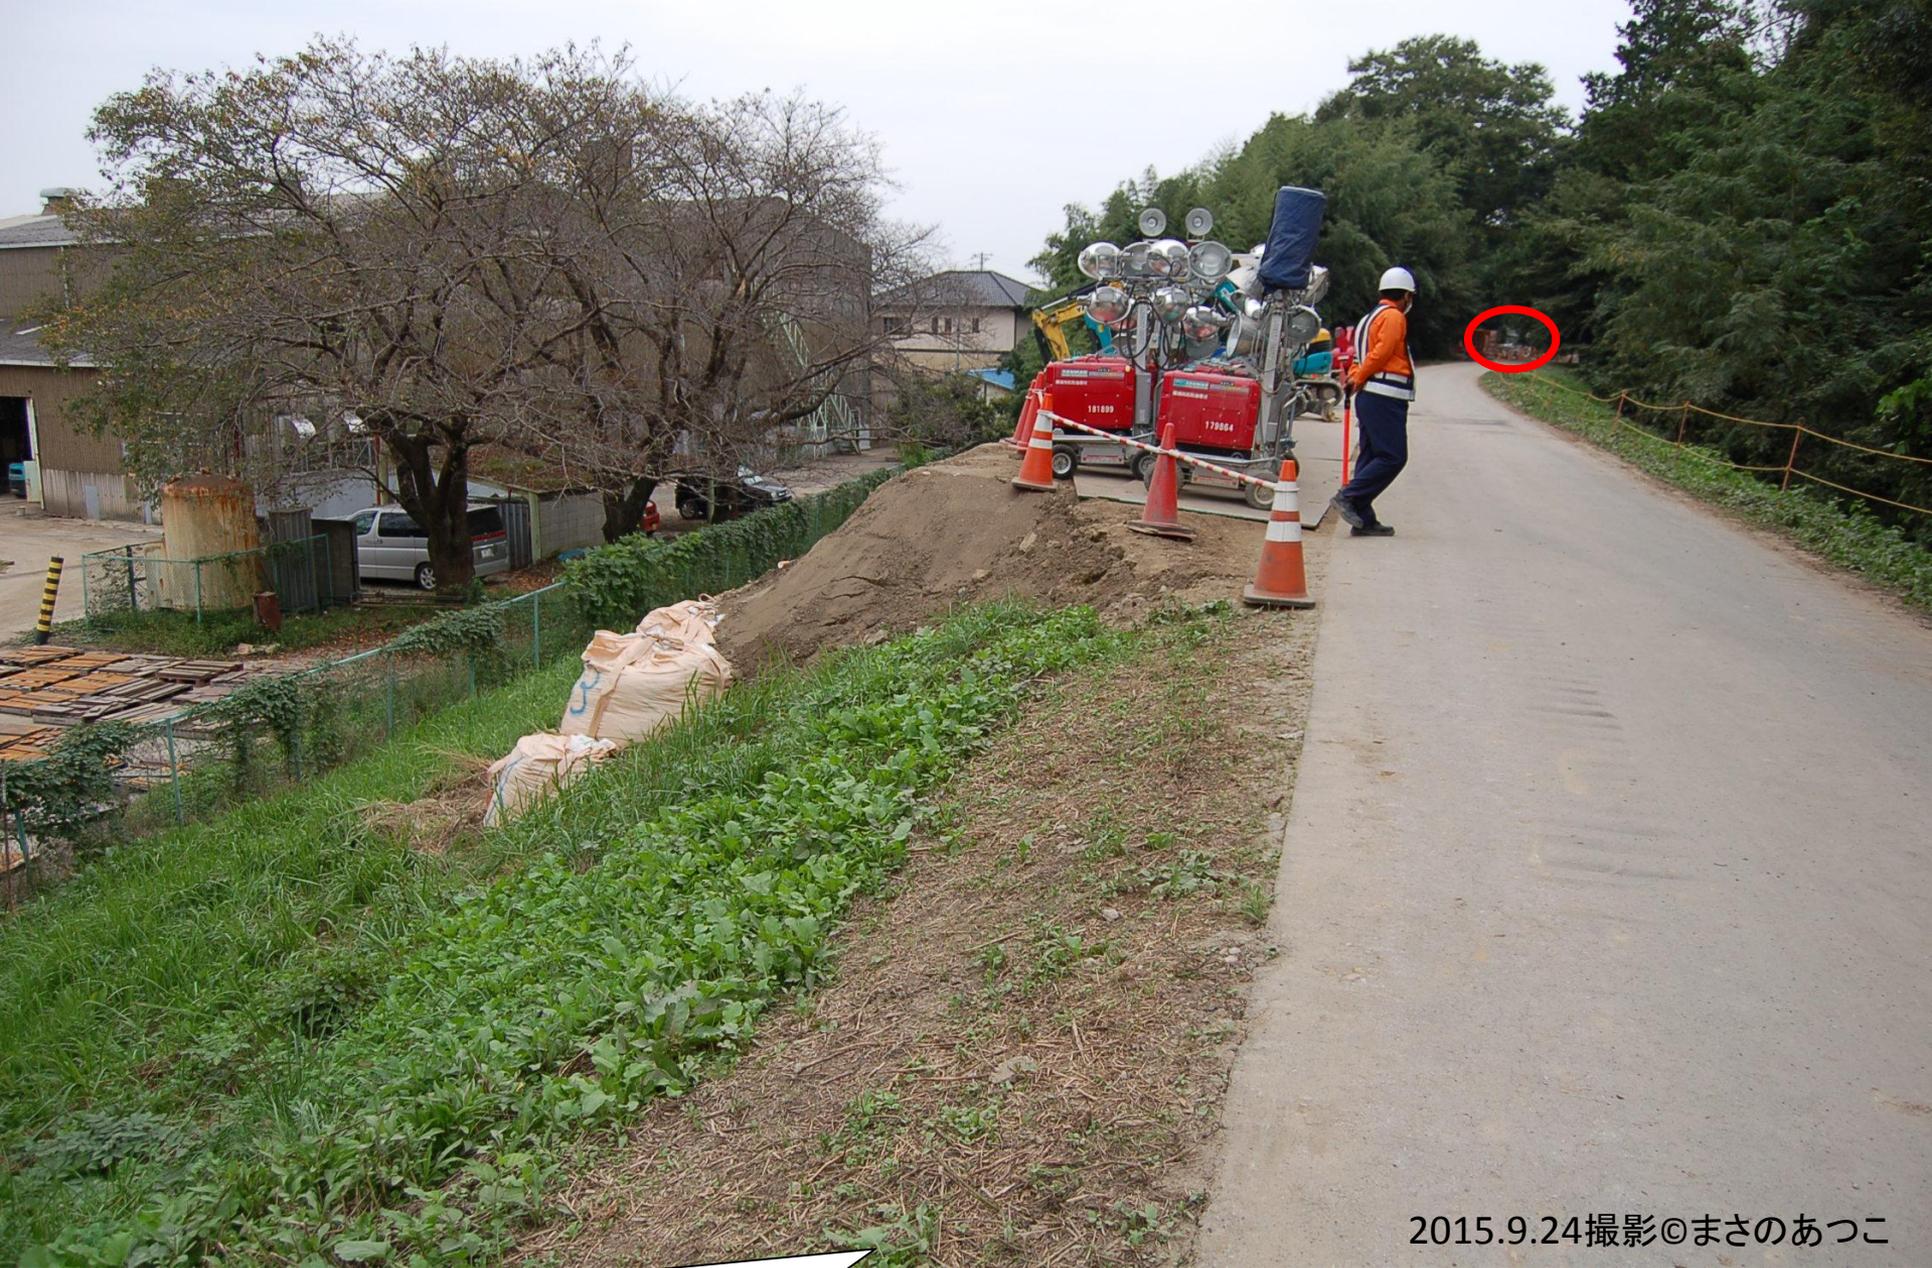
この辺りでは越水はしていない

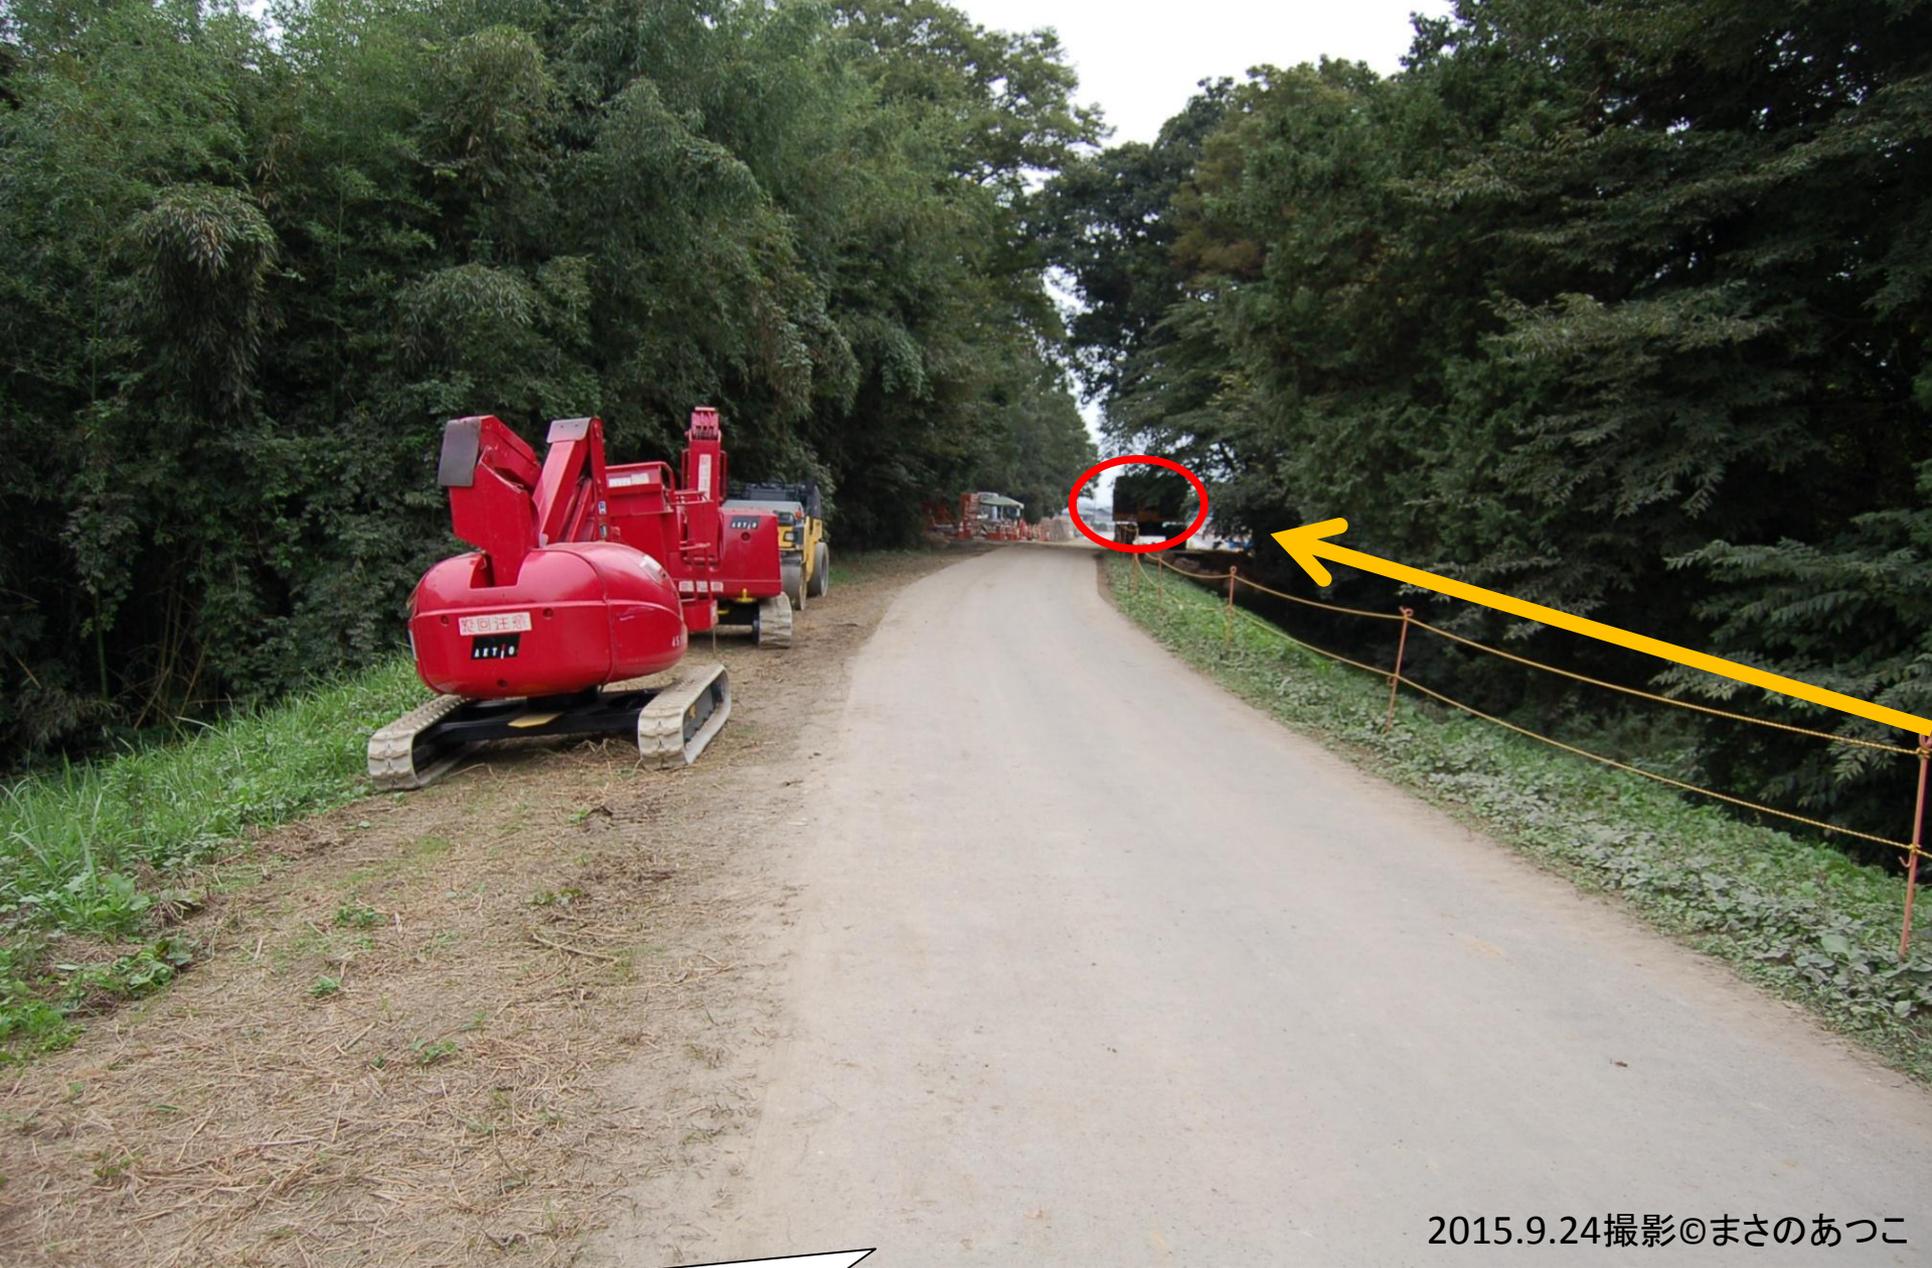
緩やかに蛇行している。決壊地点は流れが直撃するところだったようだ。

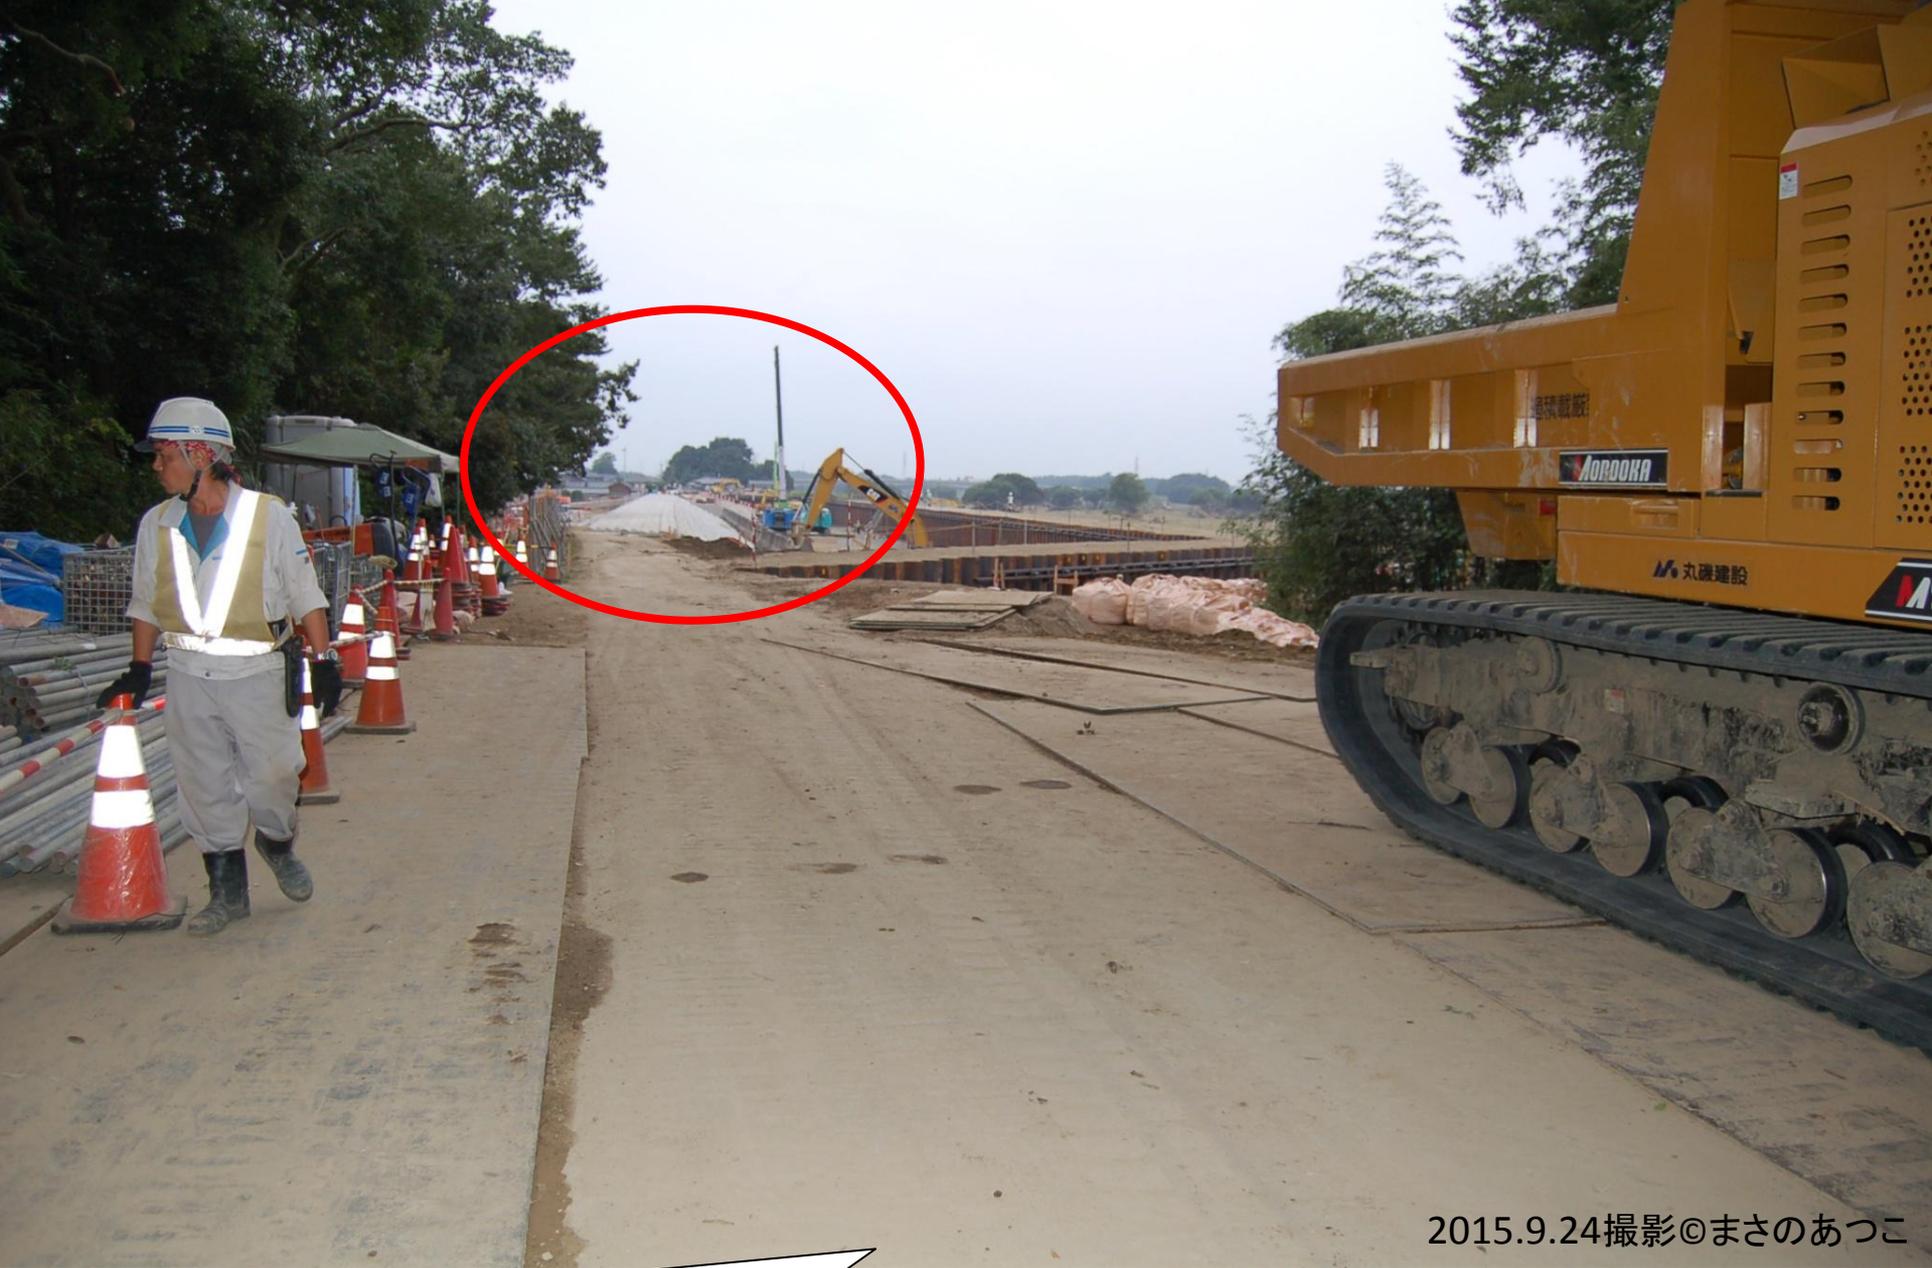
右手が砂利採取されていた河川敷

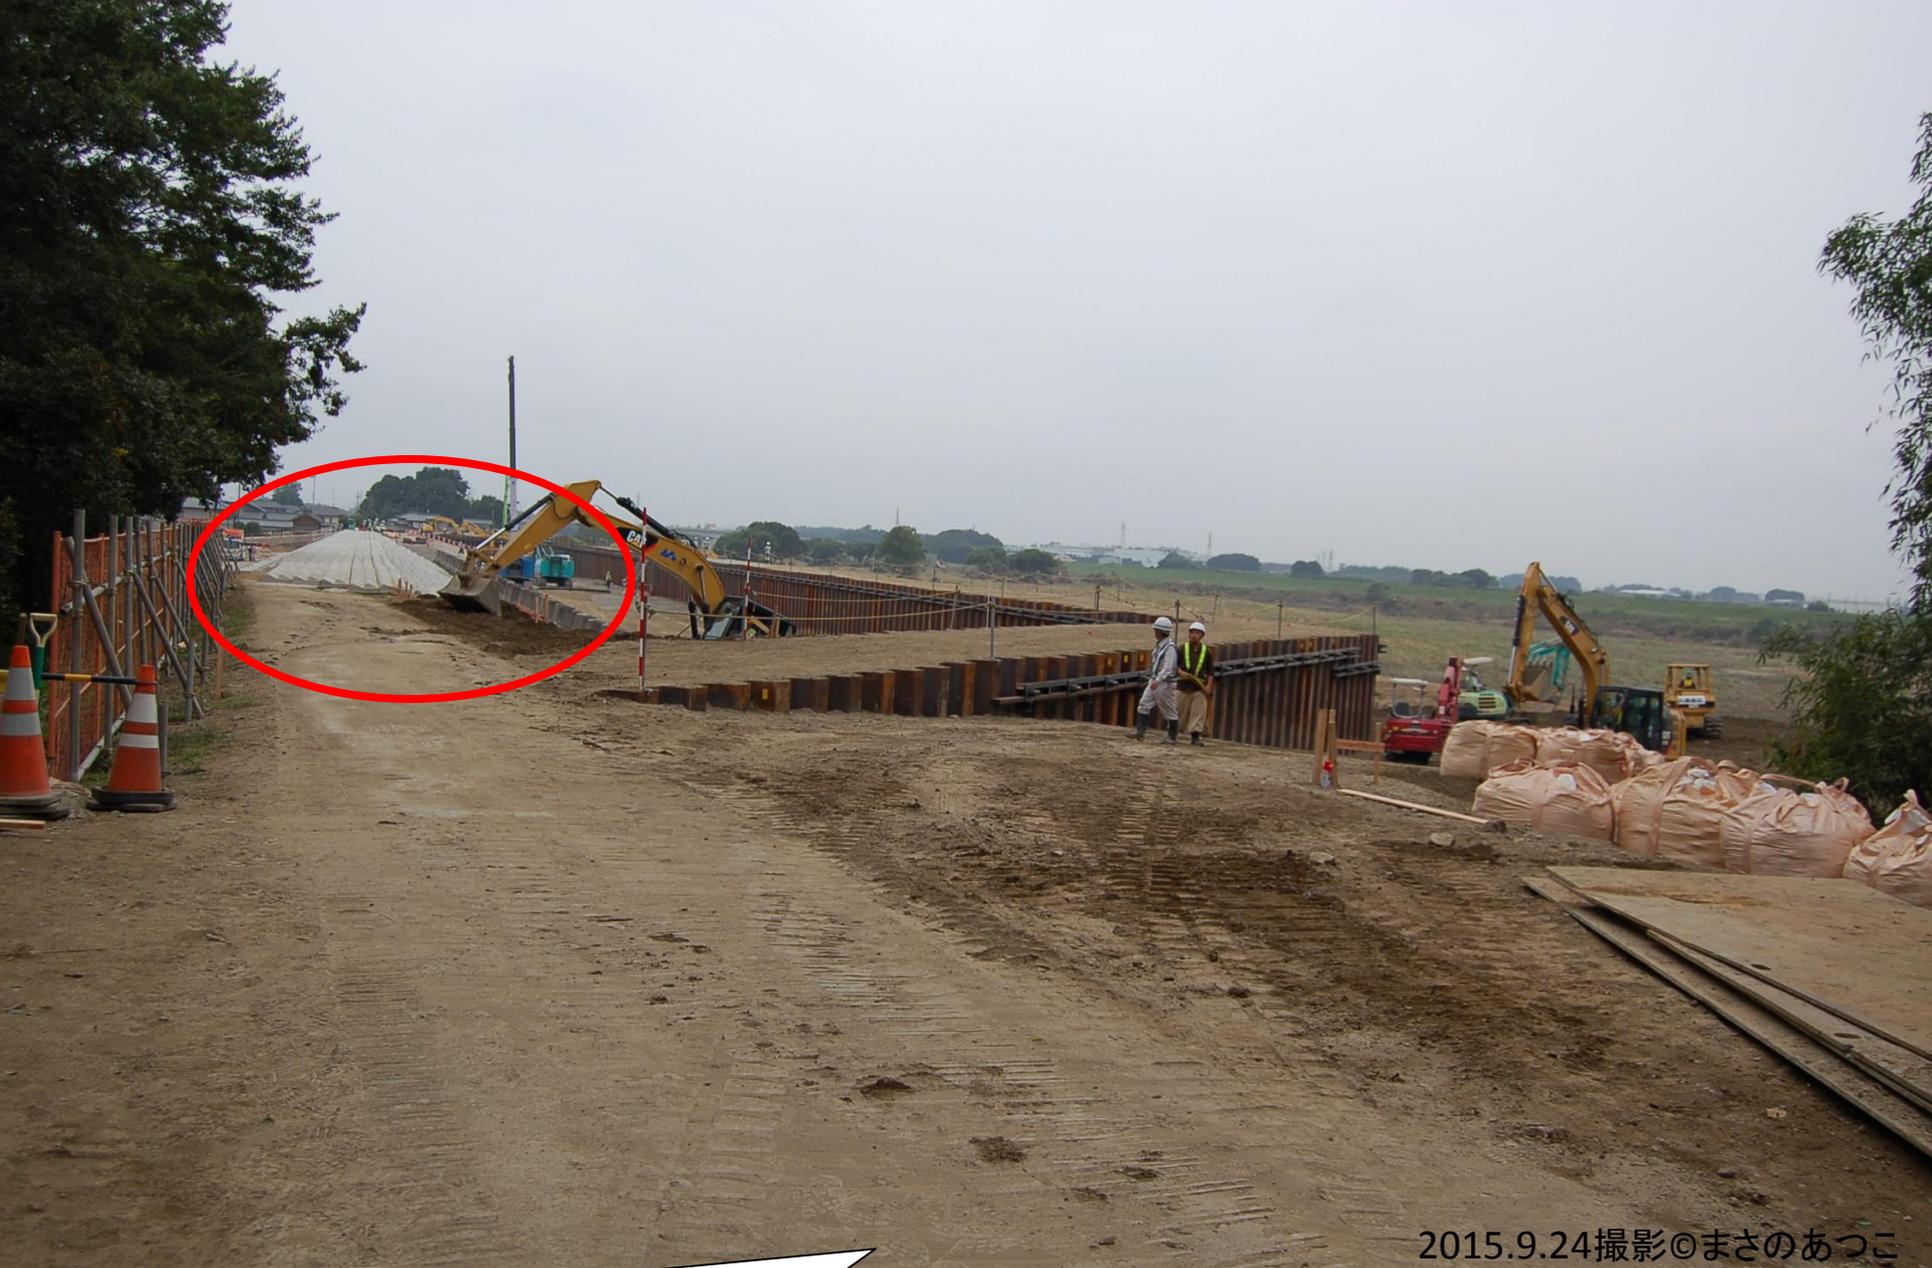
右手が砂利採取されていた河川敷

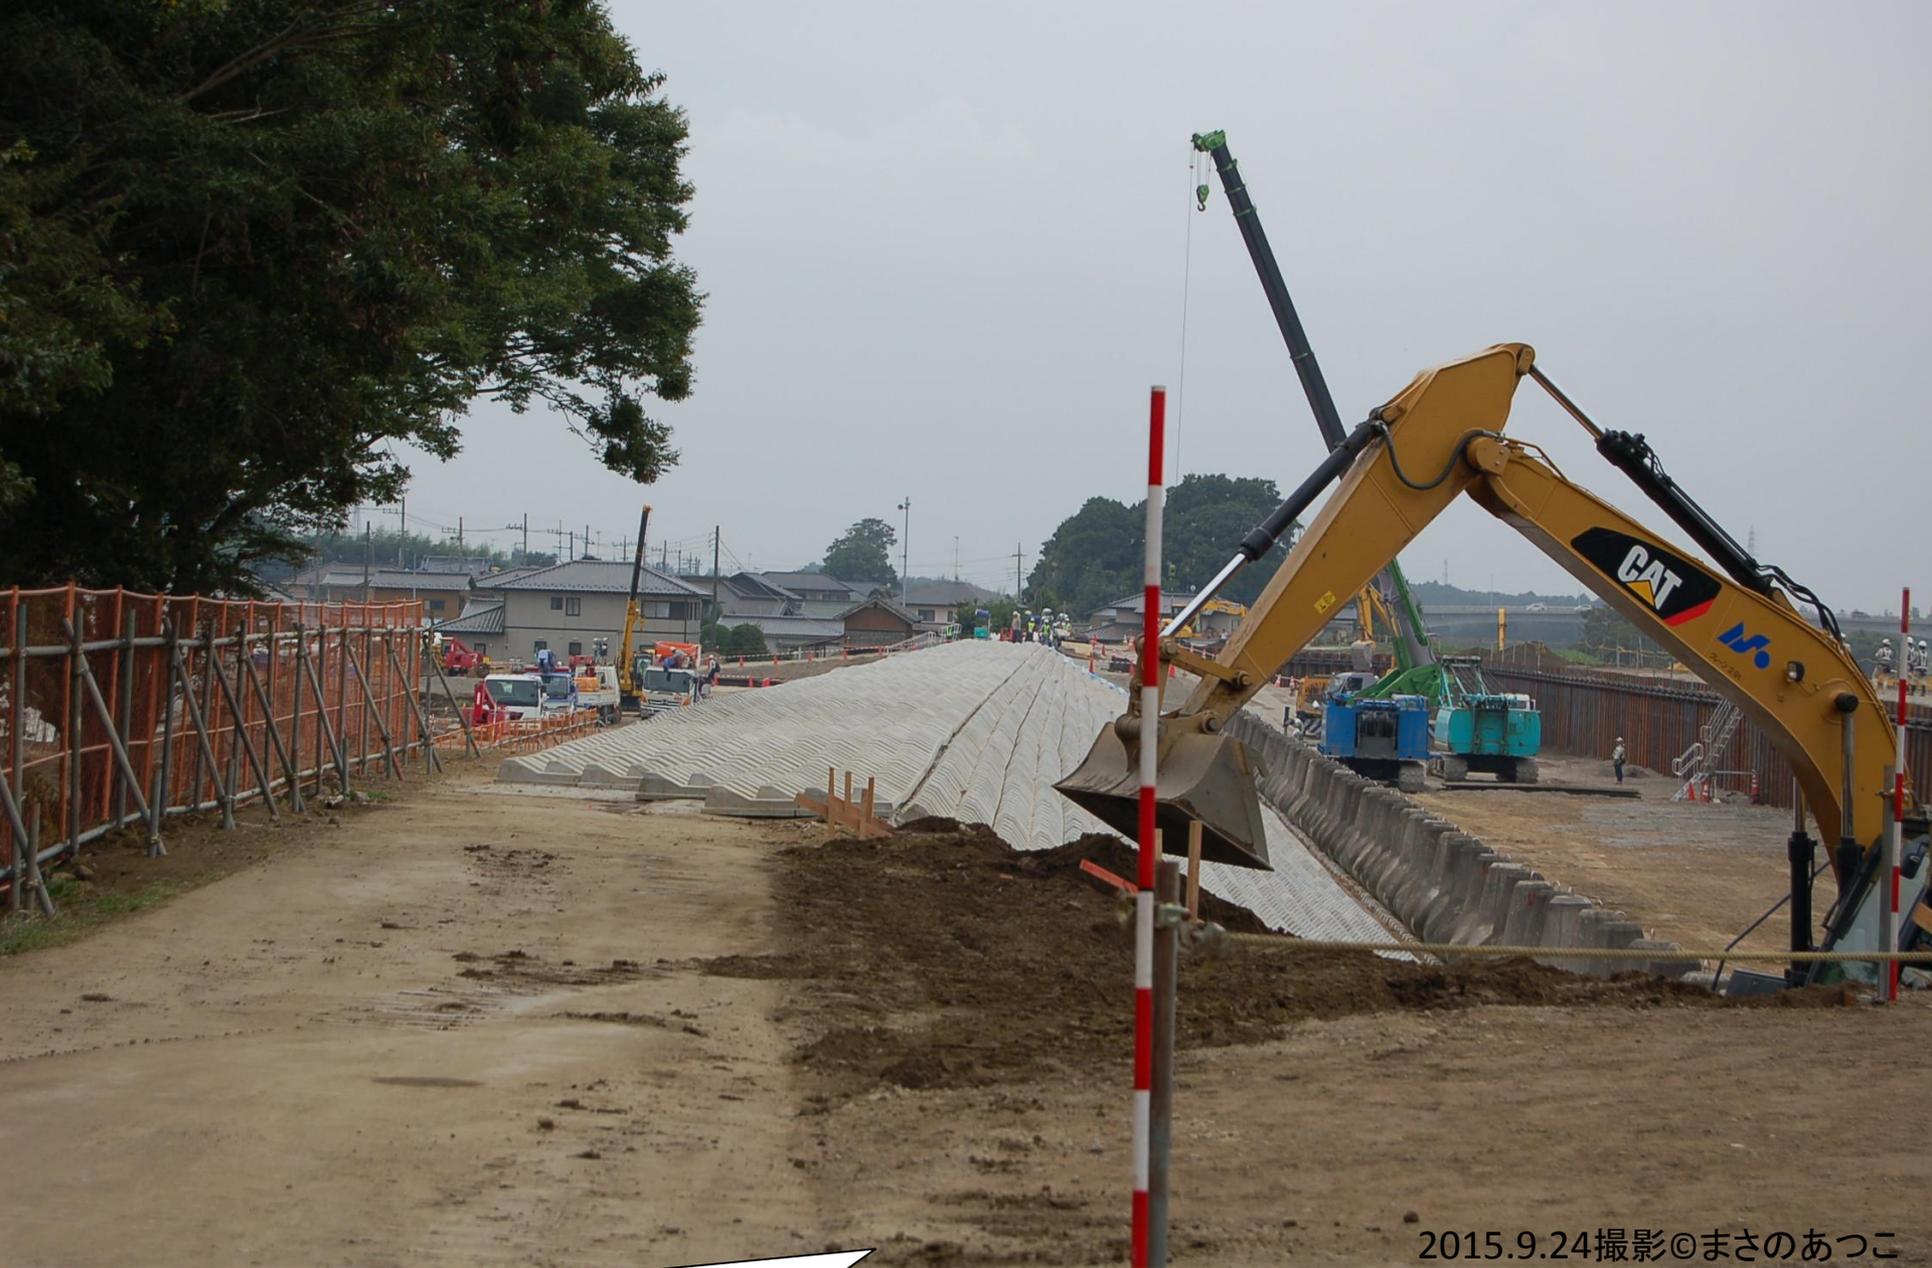
記者発表あり「決壊箇所(鬼怒川左岸21k 付近)の応急復旧工事が終了しました」

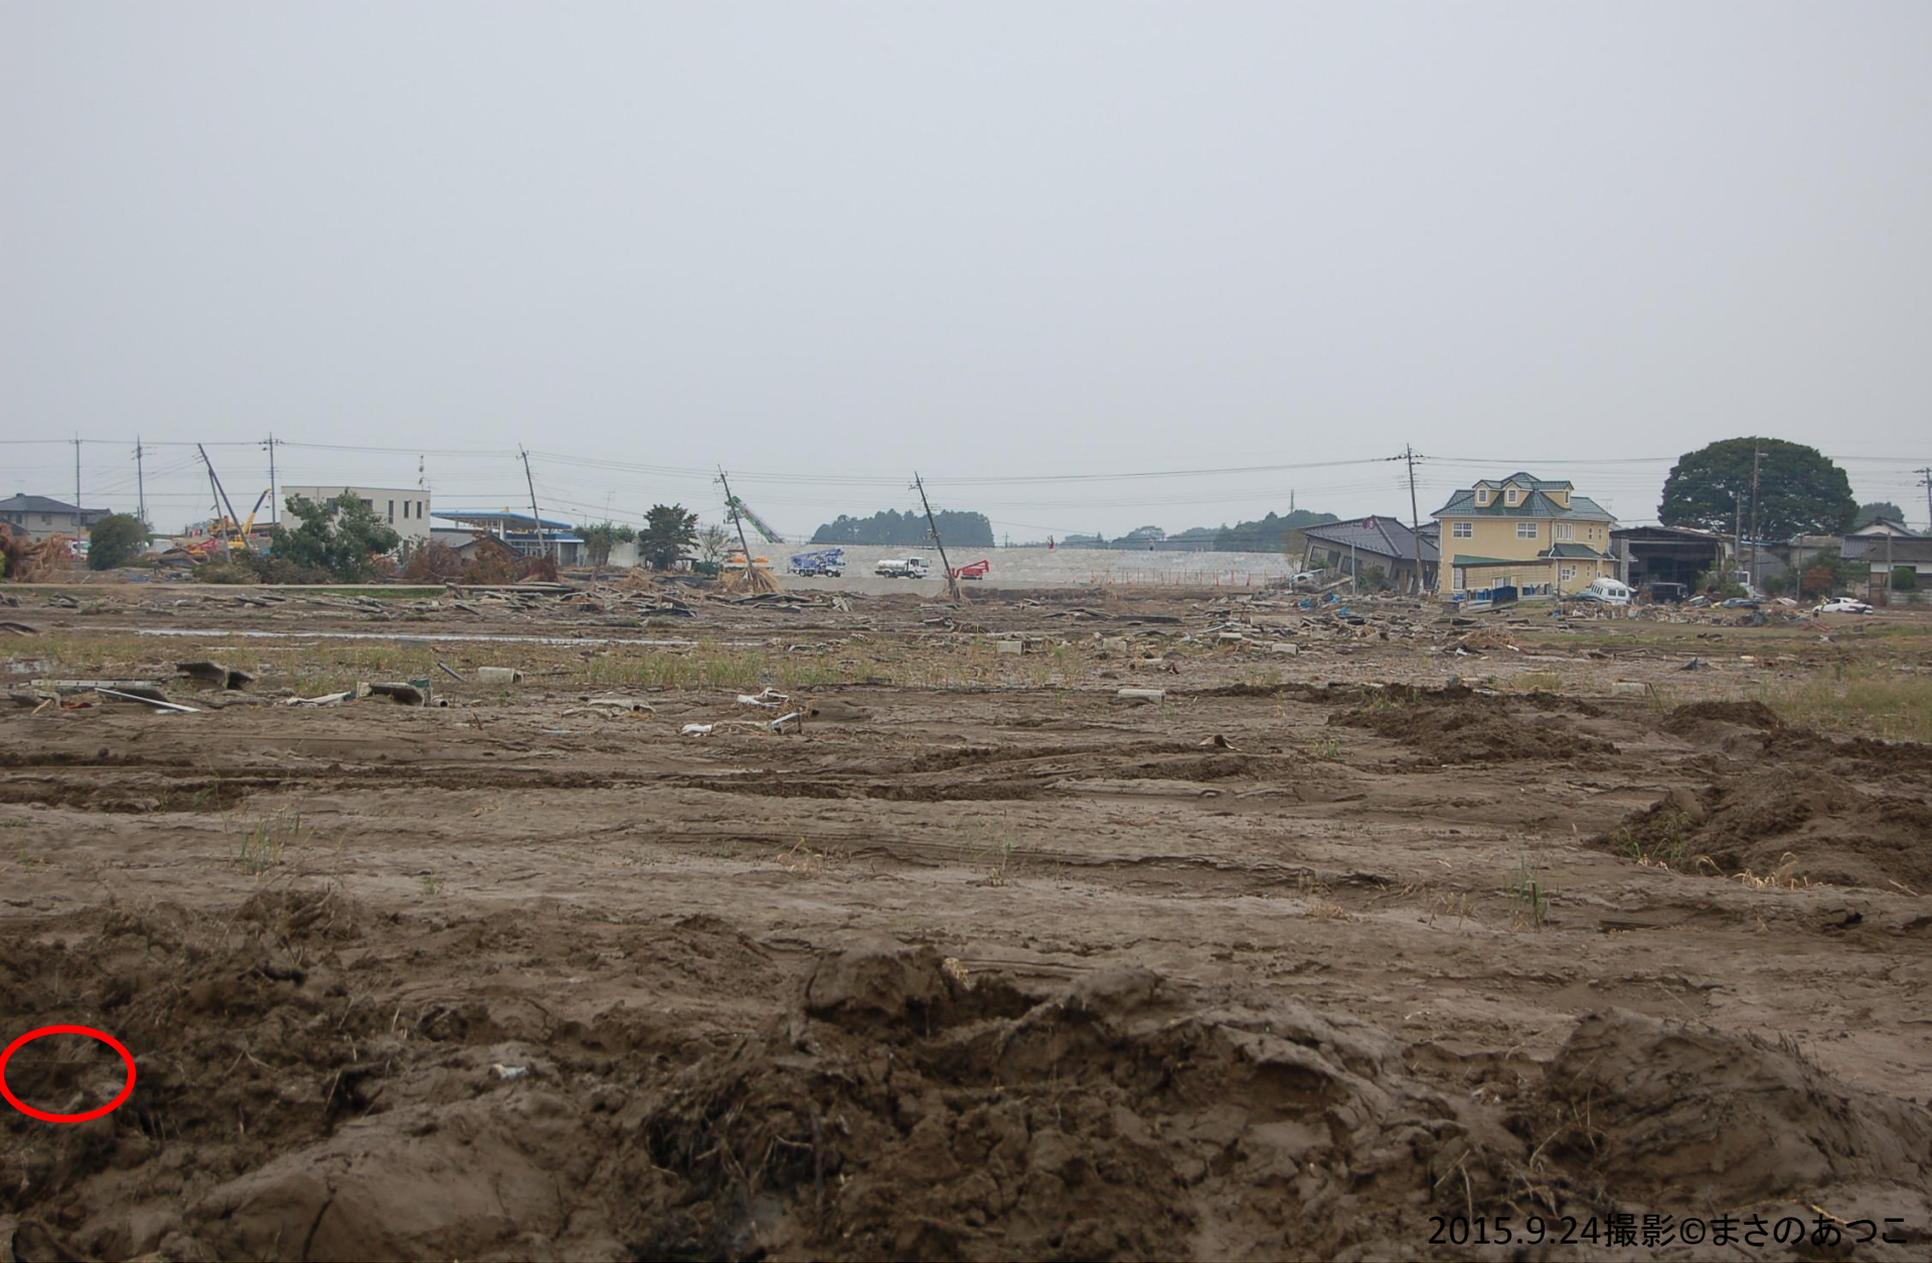
復旧した堤防、傾いた家々、電中

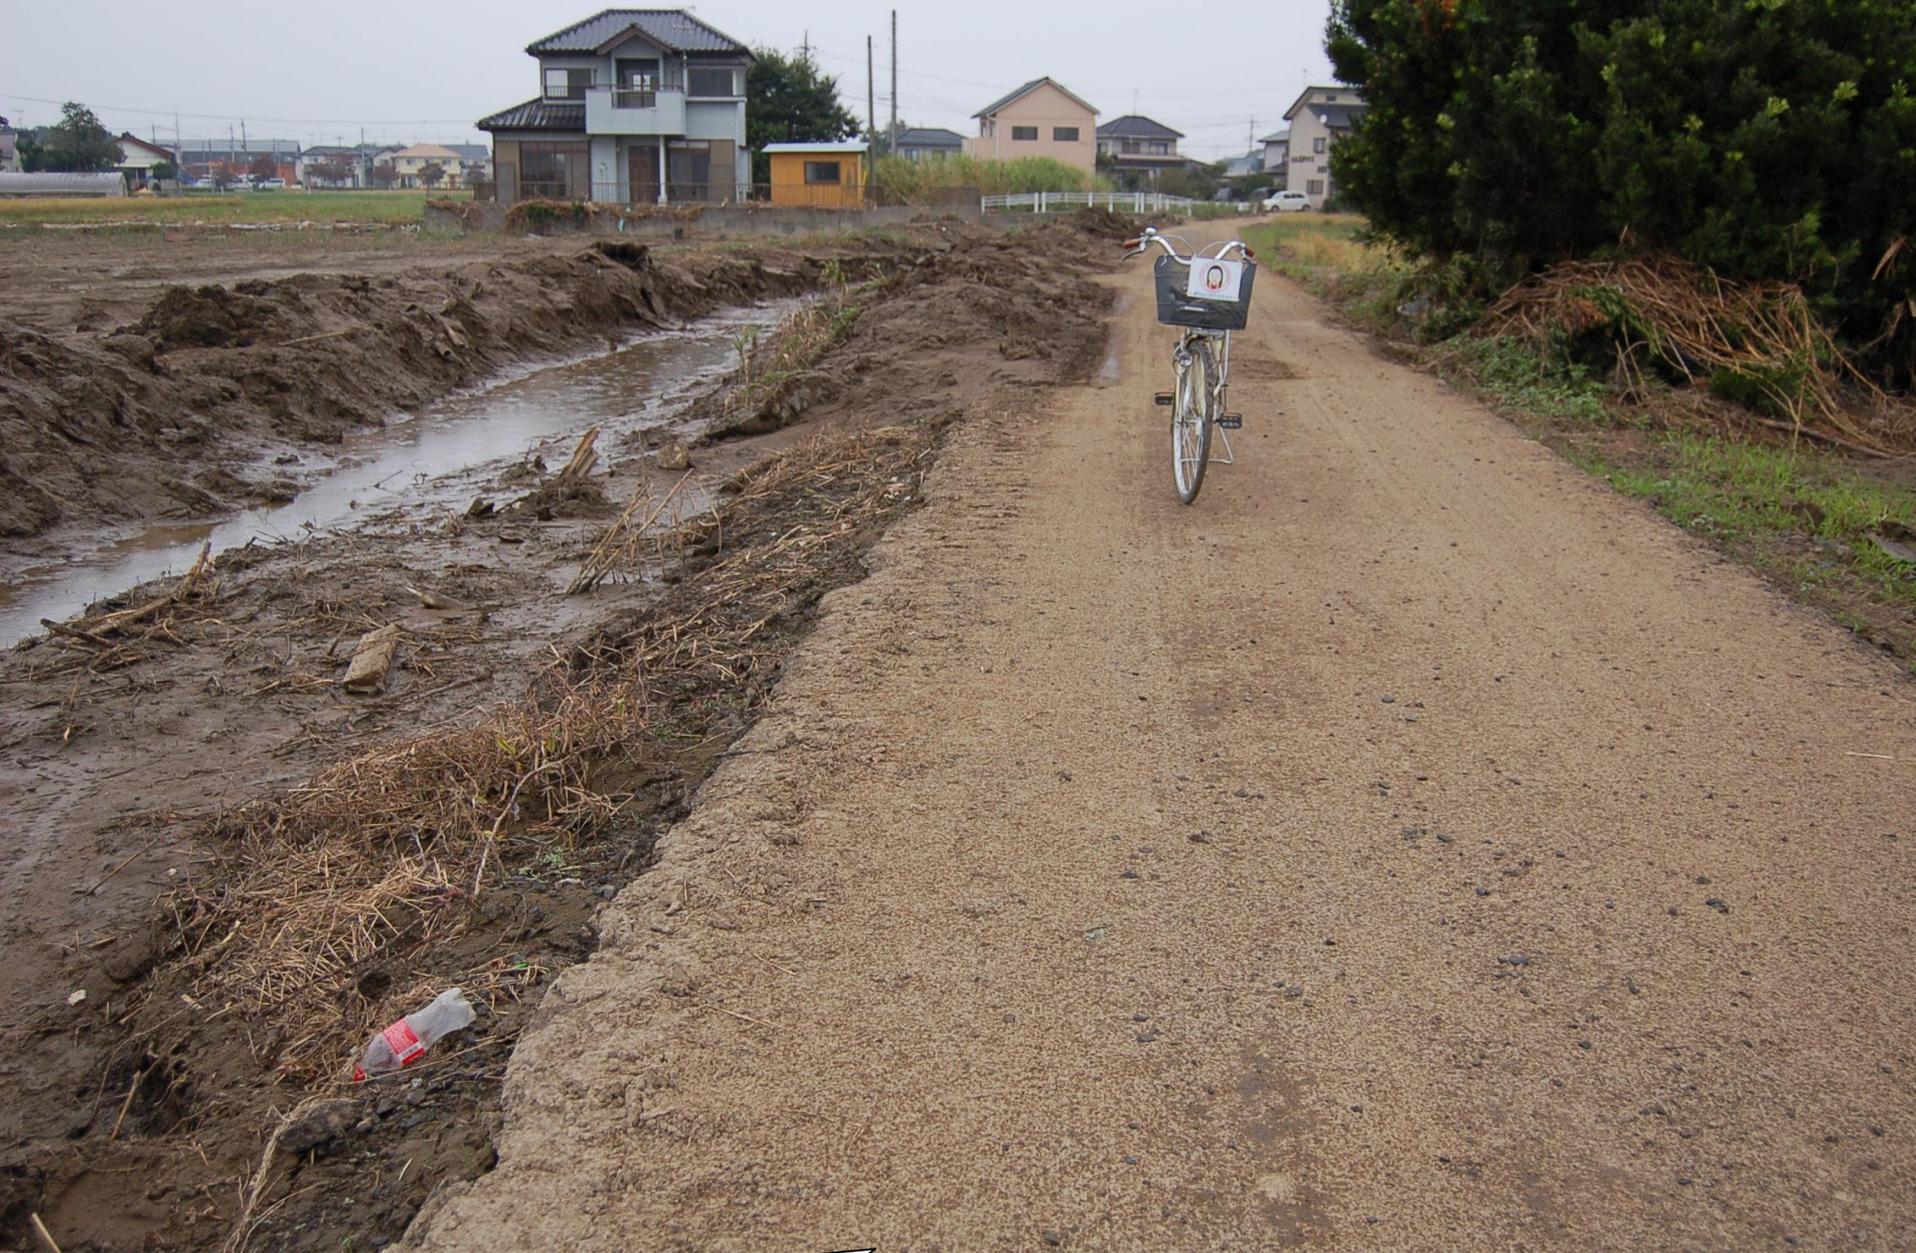
決壊地点を左手、上流に向かって撮影。浸水はしたが、流出はしなかった家々。

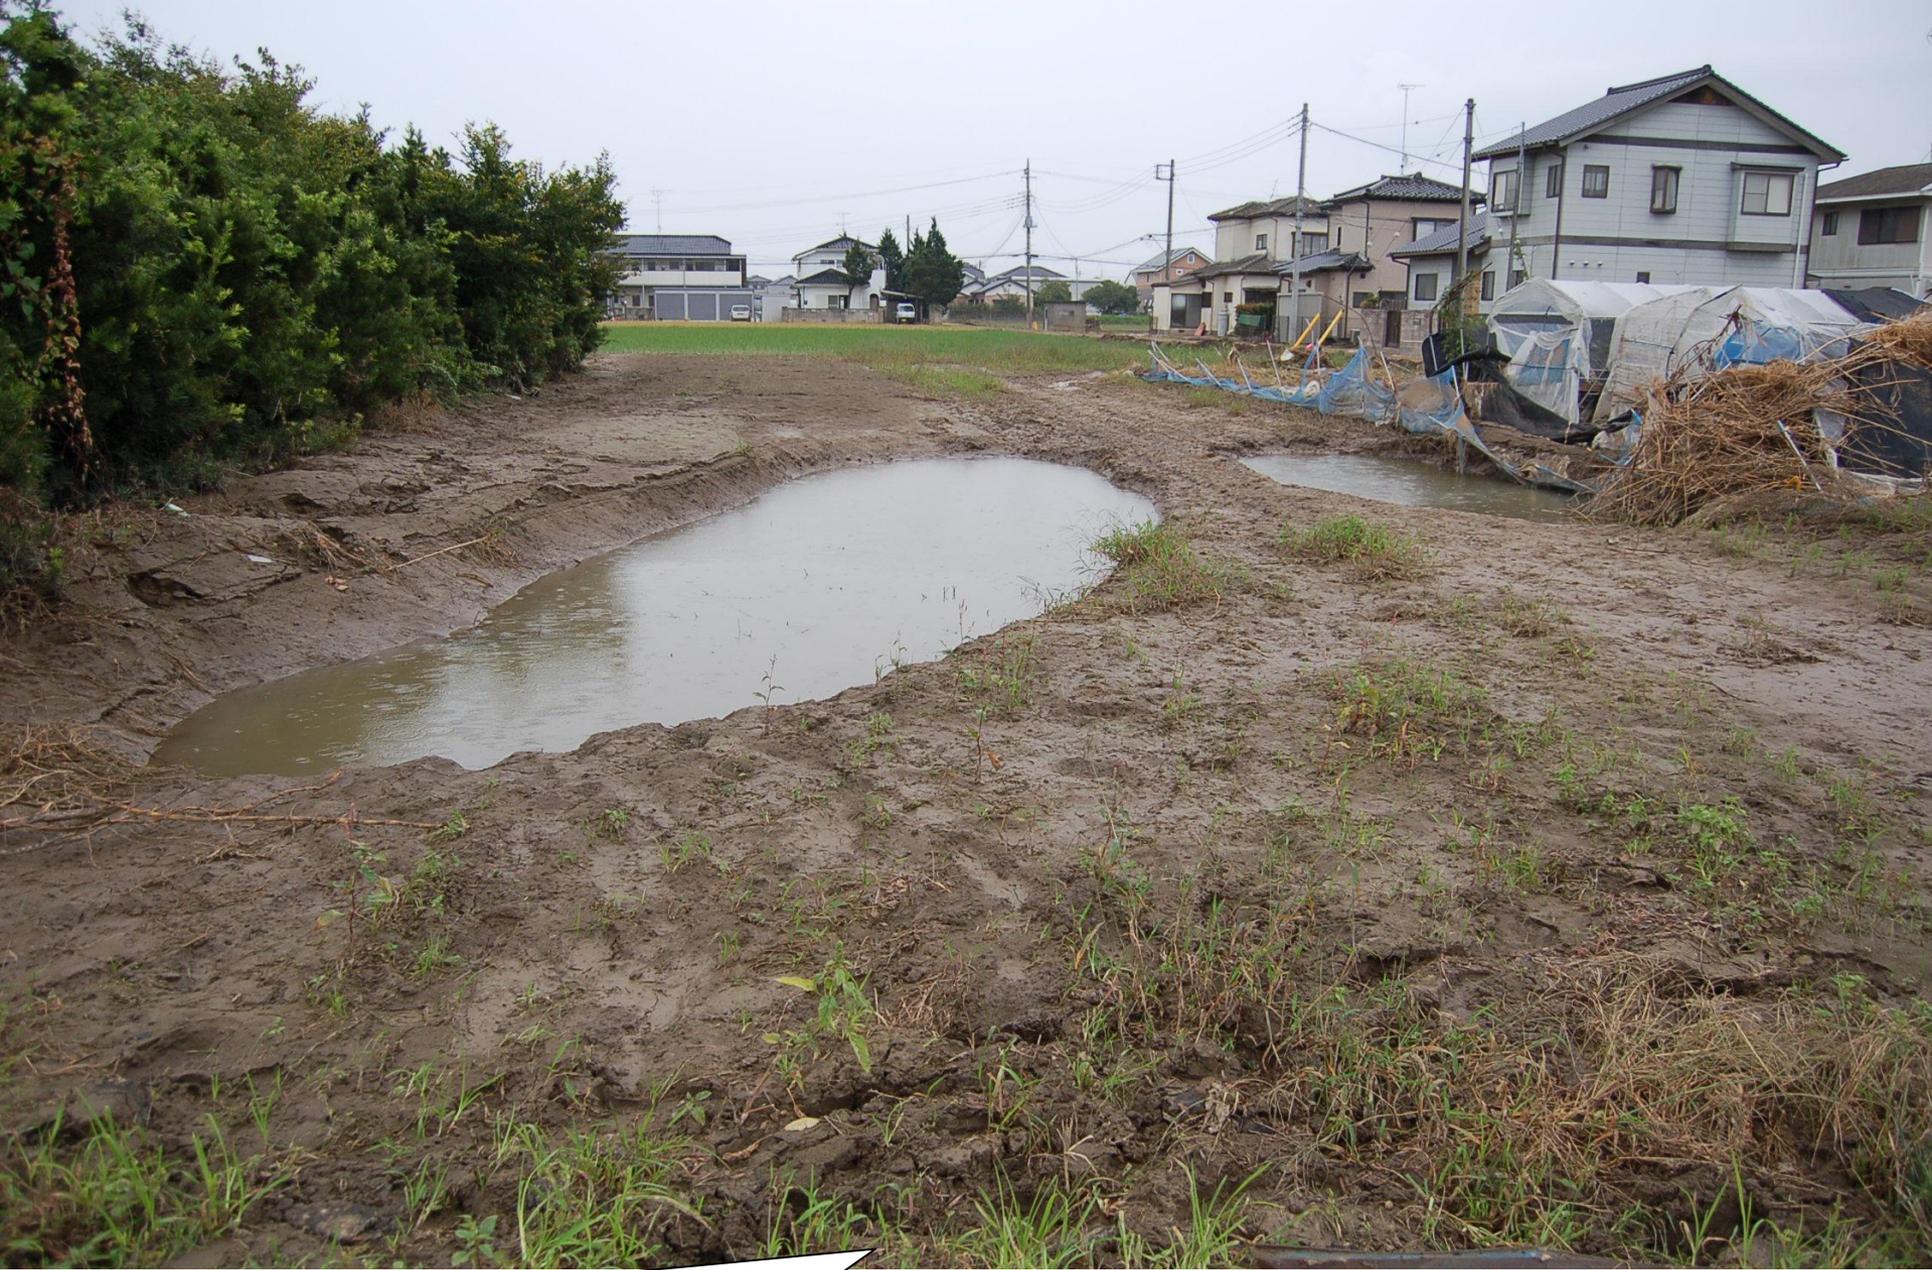
T字路手前、決壊地点を背にして撮影。浸水はしたが、流出はしなかった家々。

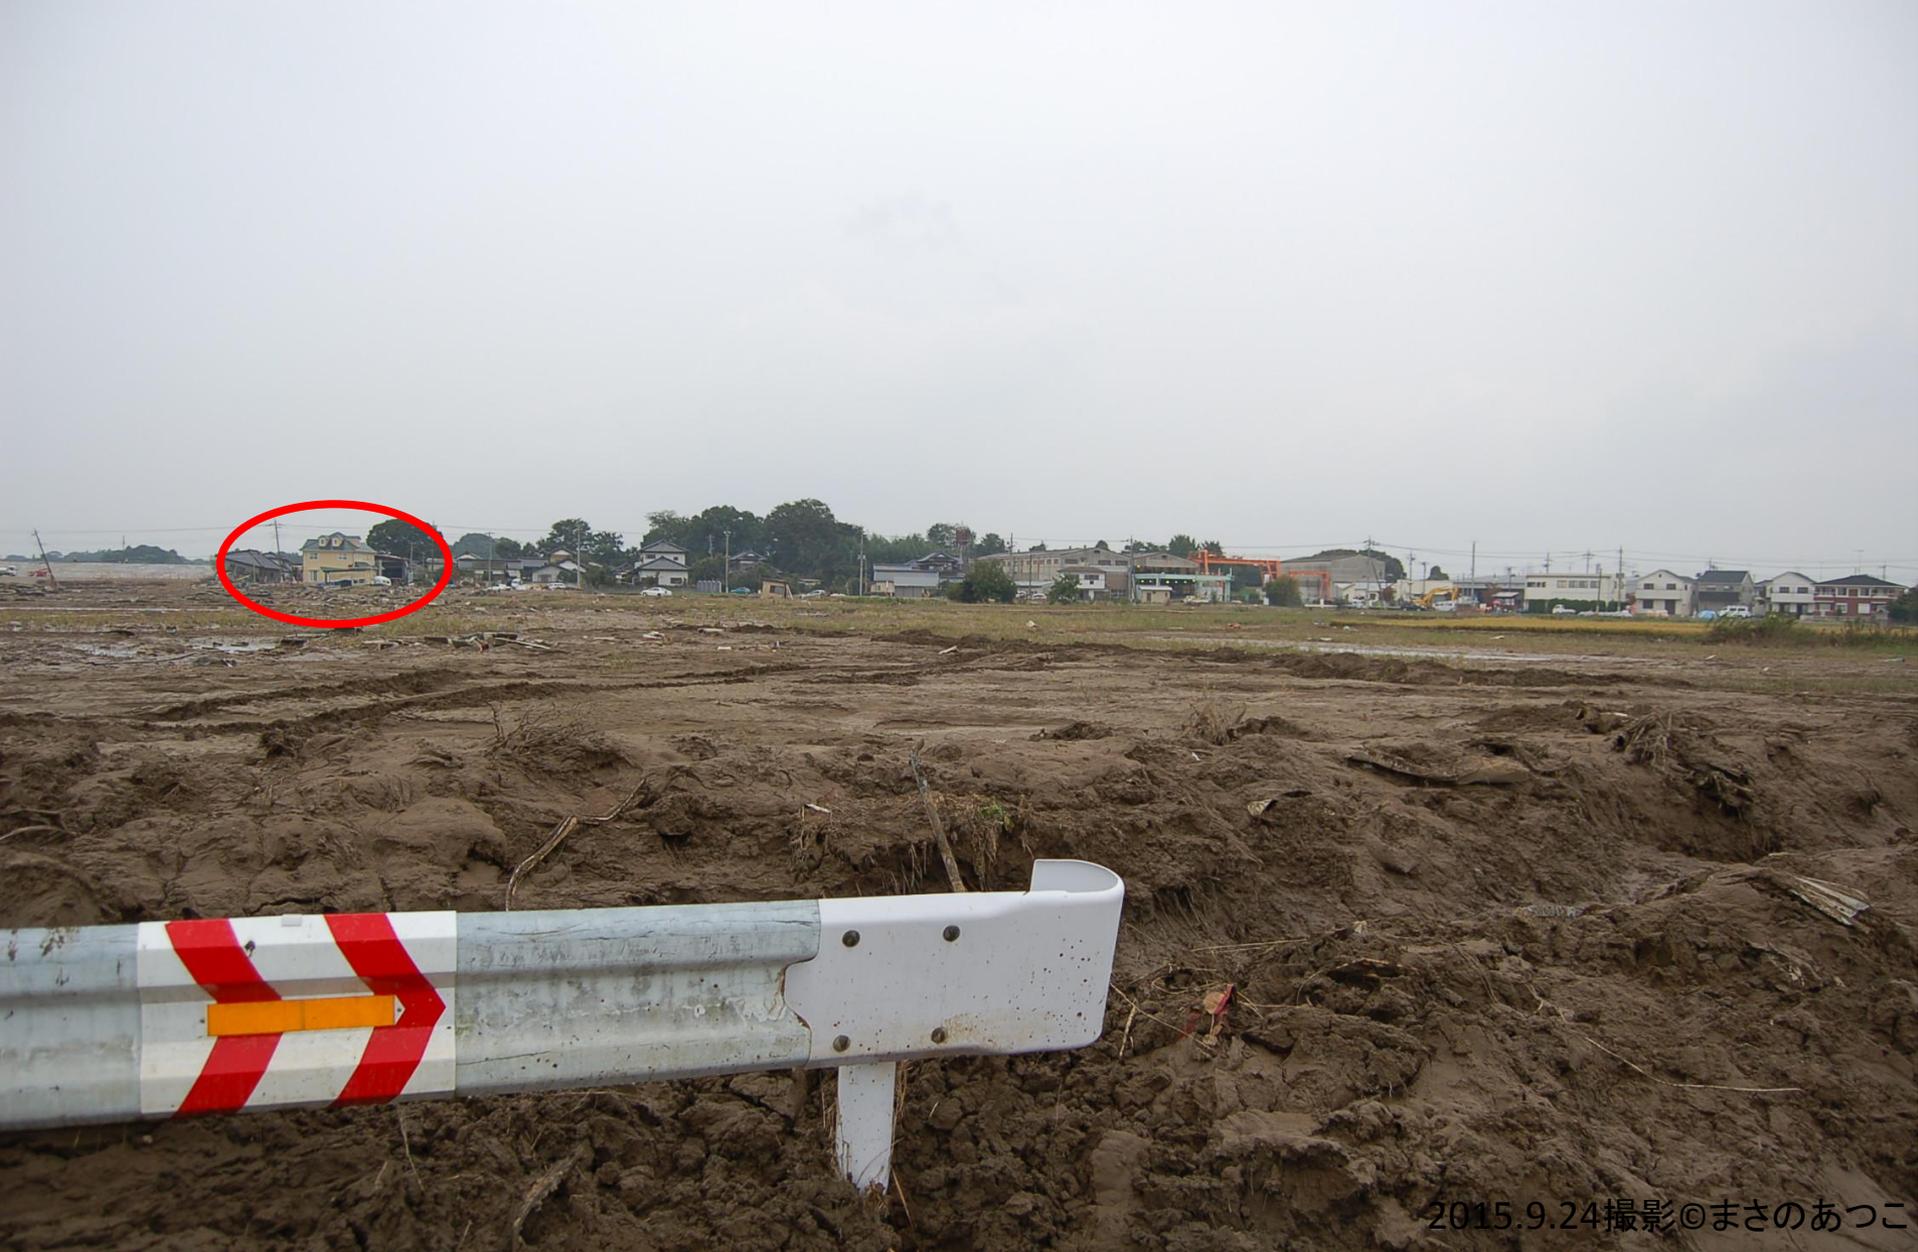
T字路から、決壊地点(左端)に向かって撮影。直上流の流出しなかった家々。

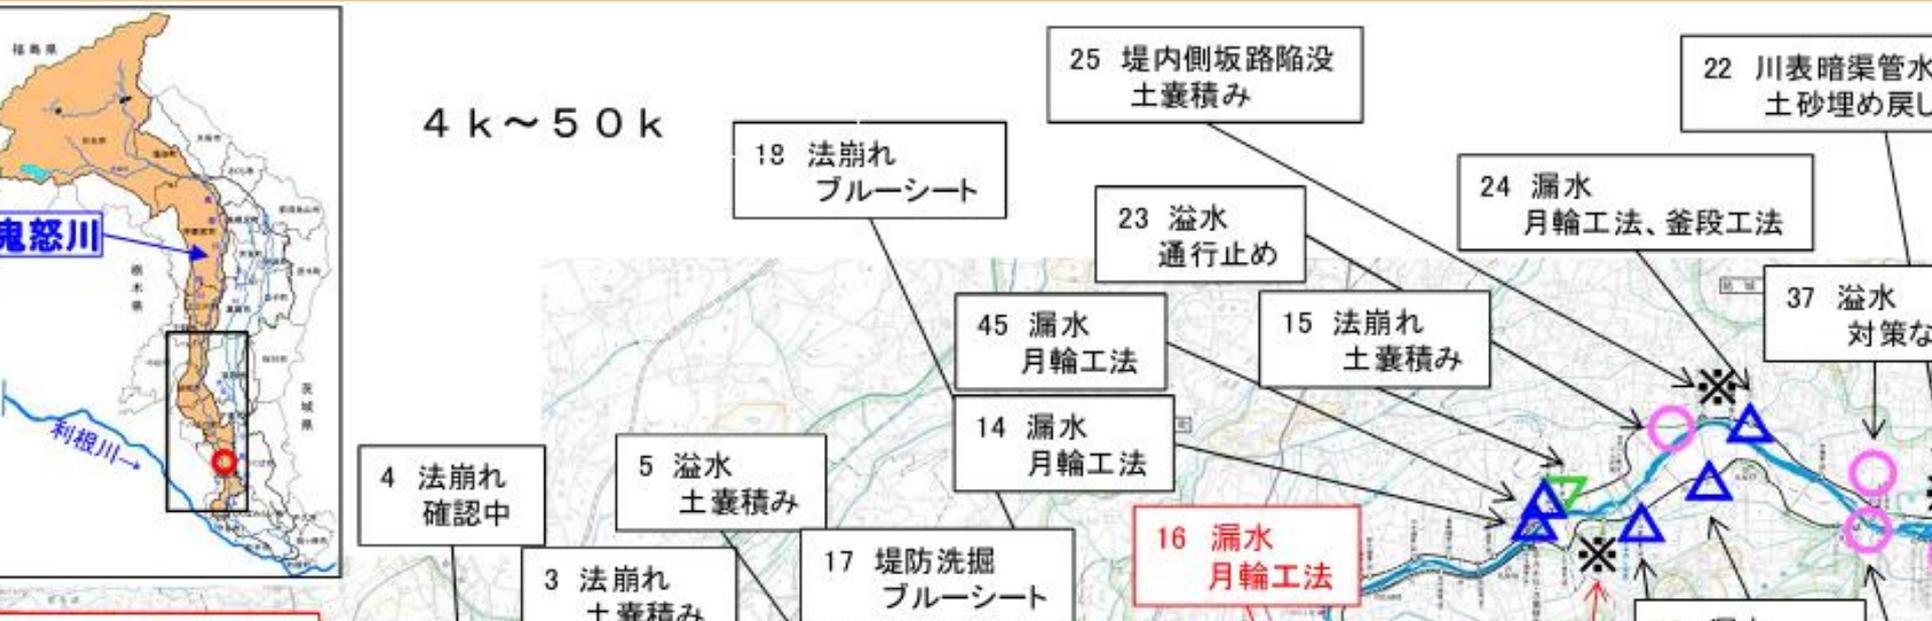
実際には堤防が未整備だった区間に
決壊、漏水、越水が集中した
