# 最上小国川ダムとその後

日本で5基目の流水型（穴あき）ダム  
主な仕様

最上小国川の清流を守る会

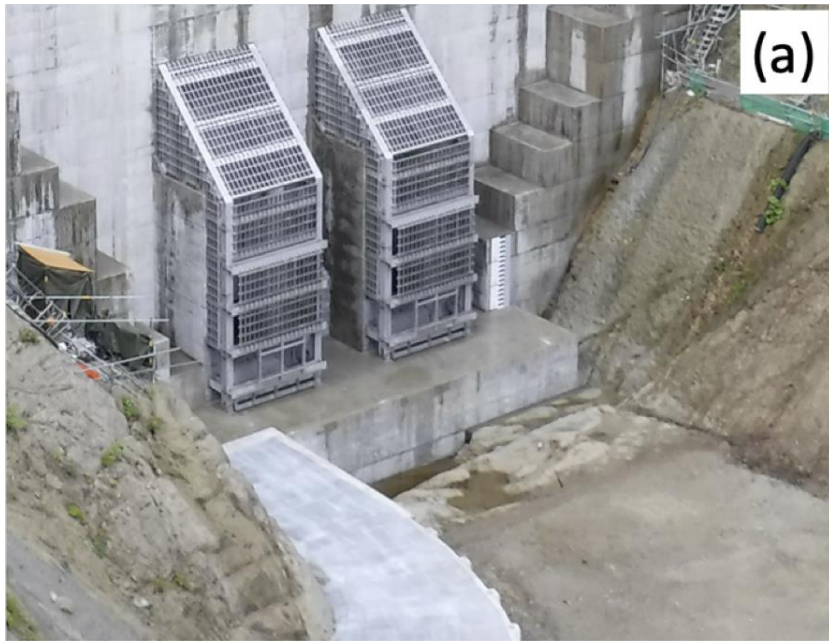
運用前（2019年5月15日）

# 堤体直上流での堆砂

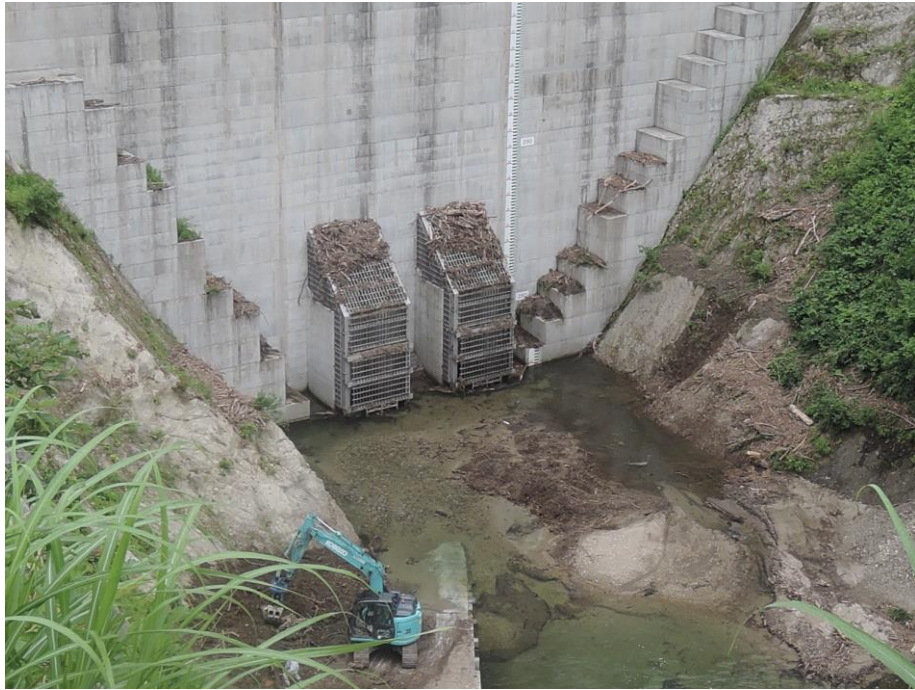
2022年7月12日

# 流木処理は随時実施

(2022年6月27日に大雨があった)

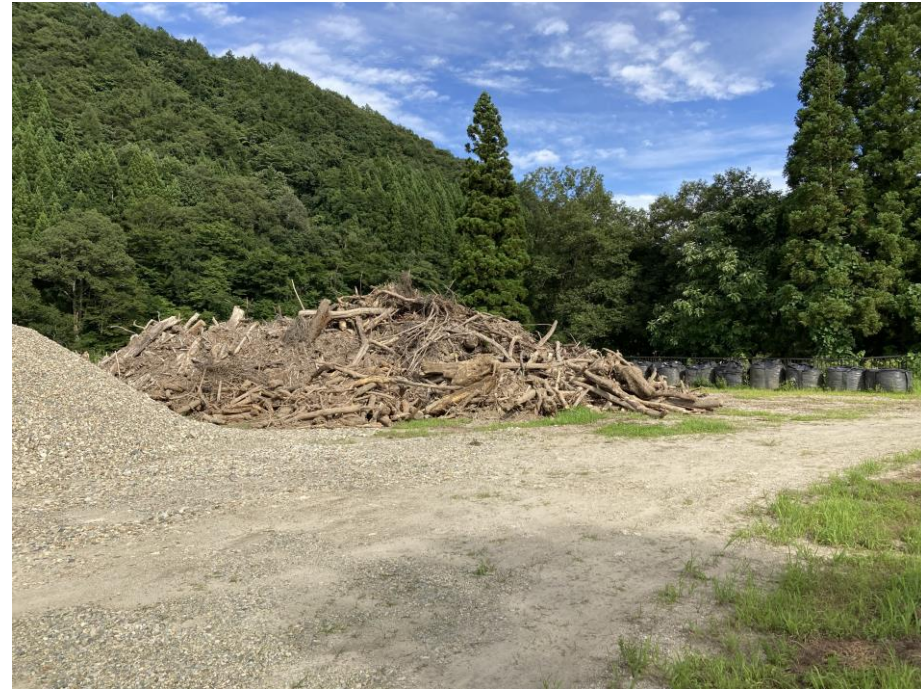
2022年8月24日

(流木は資材置き場に一時保管)

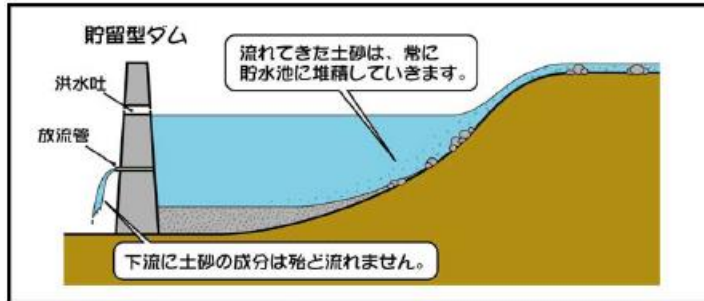
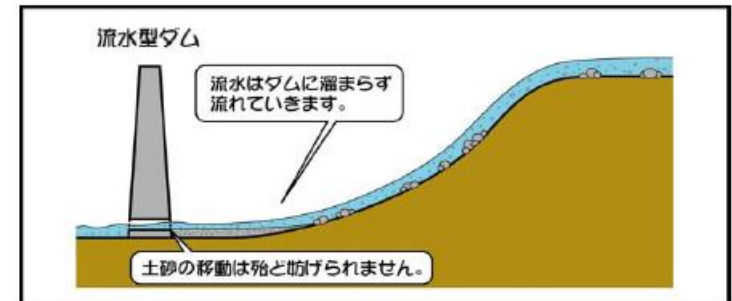
## 貯留型 VS 流水型

平常時

洪水時

洪水後

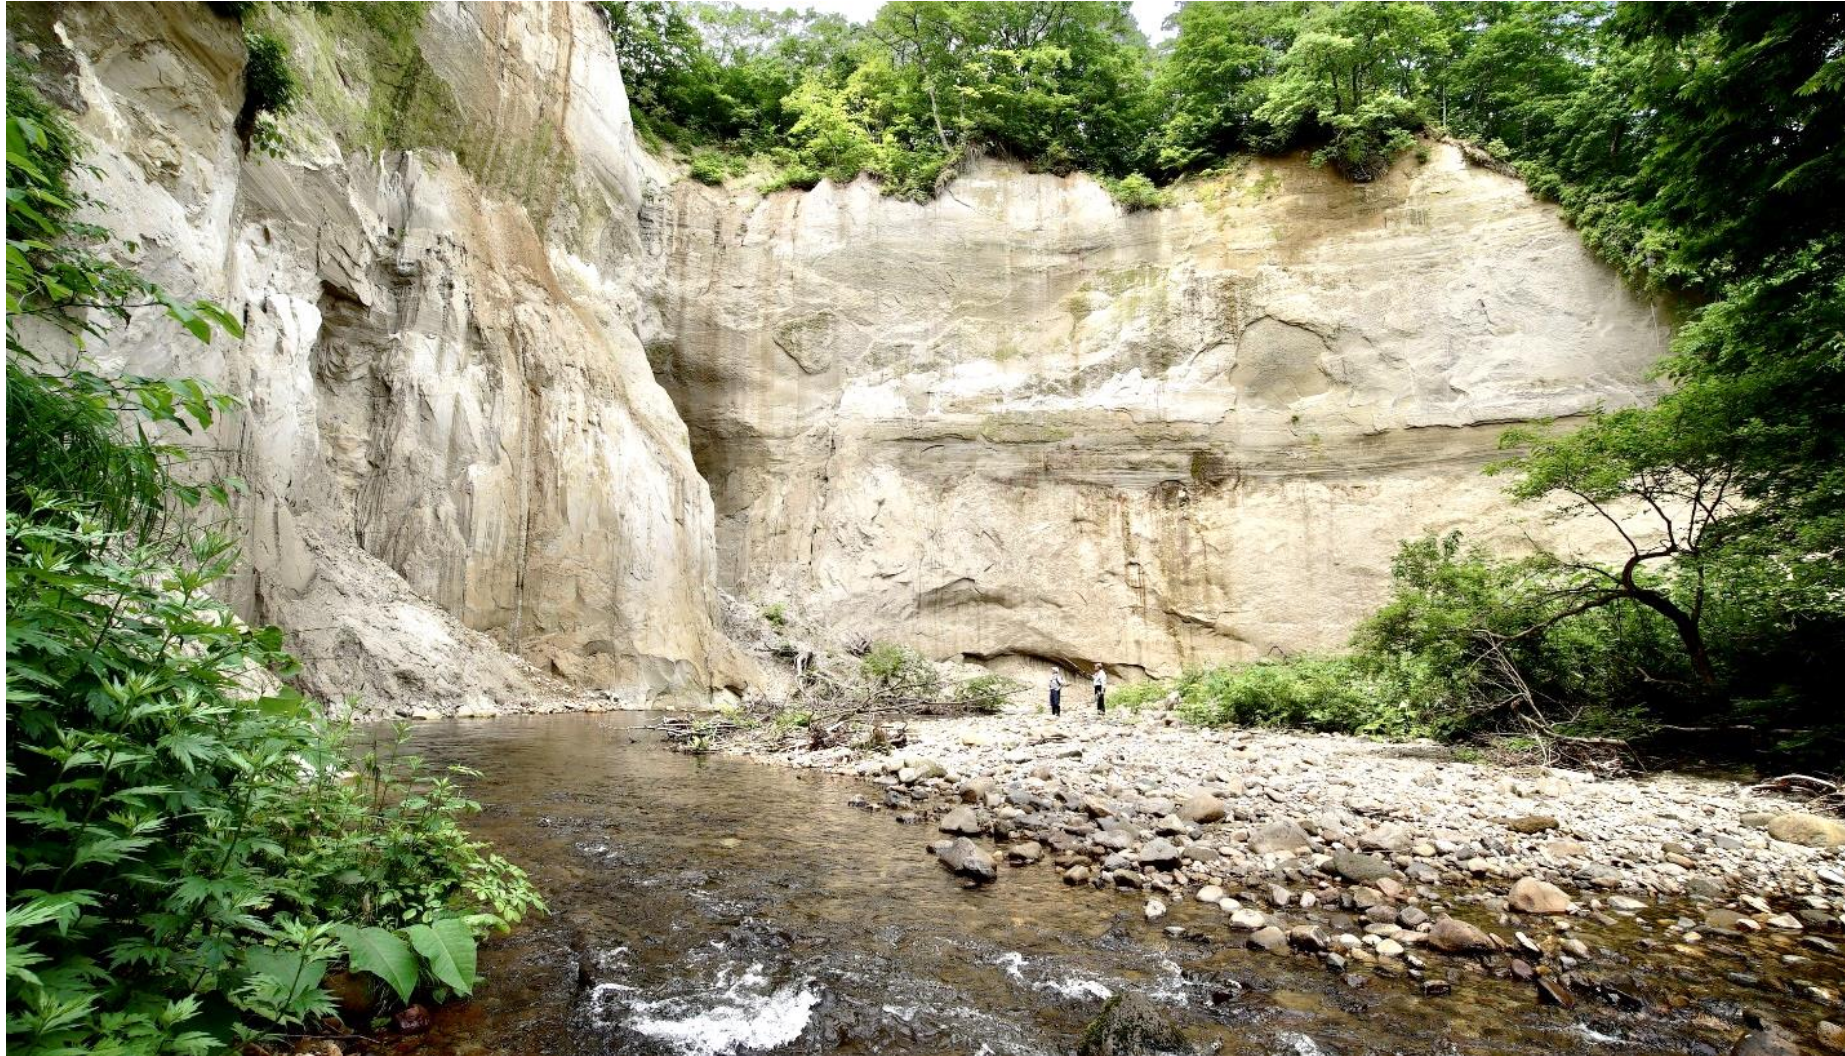
# ダム上流域で土砂崩れが発生！

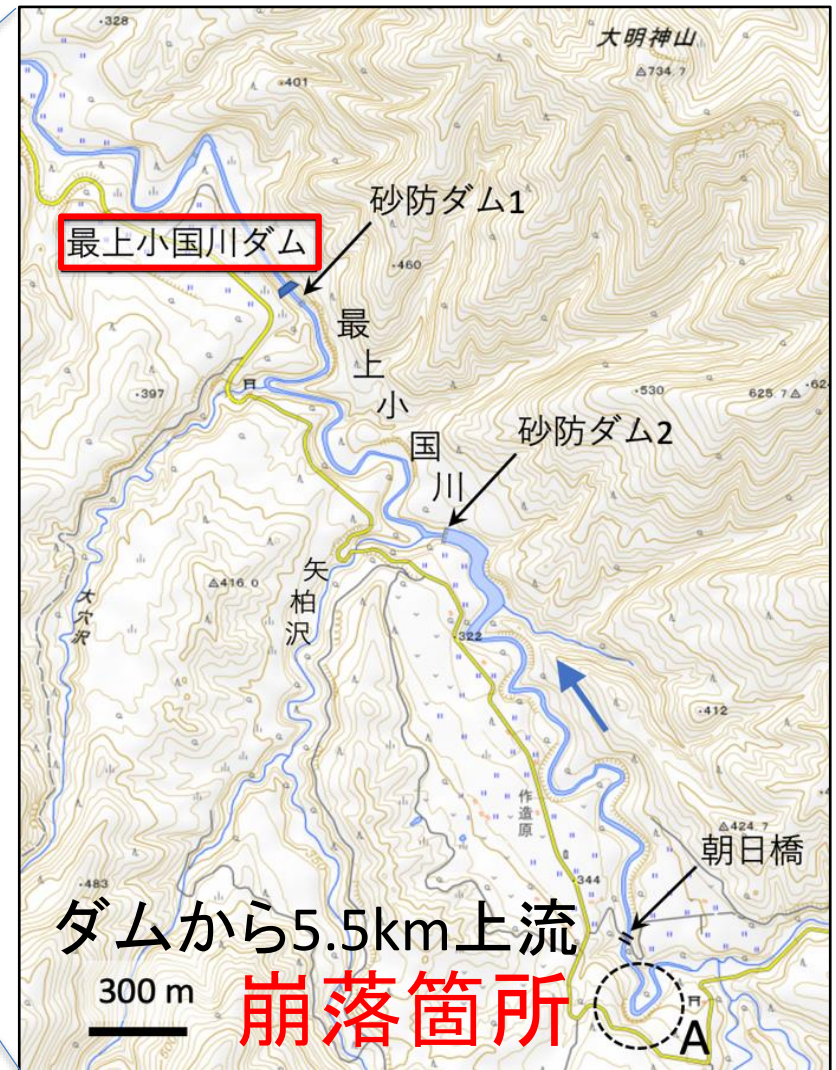
左枠内の拡大図

# ダム上流域の地形

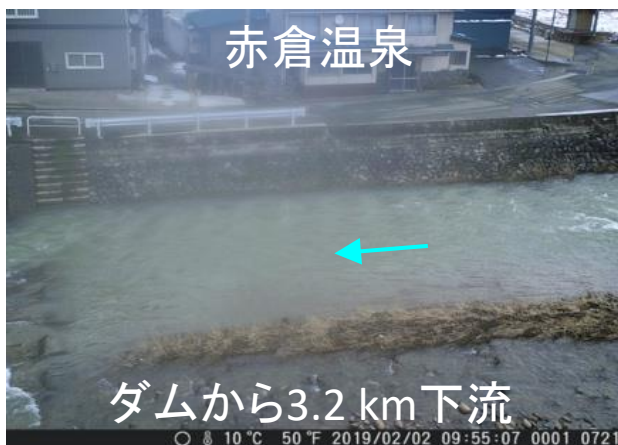
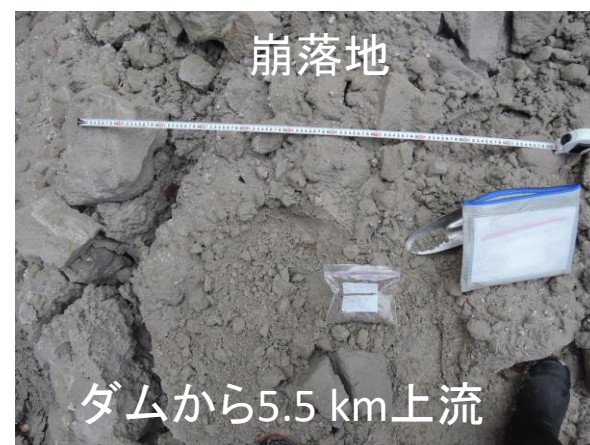
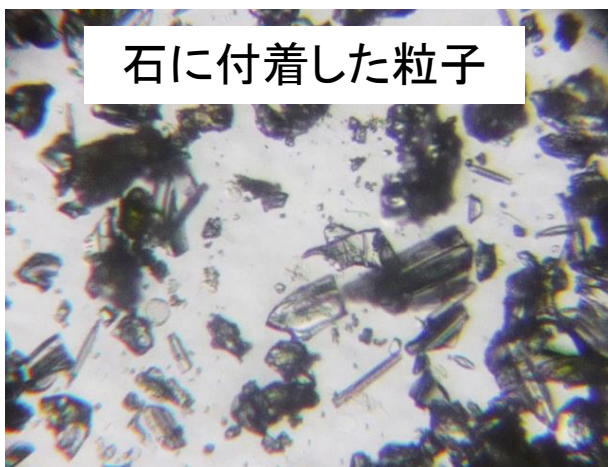
# 泥の組成：ガラス質火山灰

細かく浸食されやすい粒子：地元では磨き砂として利用されていた。

2020年2月2日・河川水

2月26日保京橋の石に付着

3月25日崩落地で採取

顕微鏡写真（横幅0.33mm）

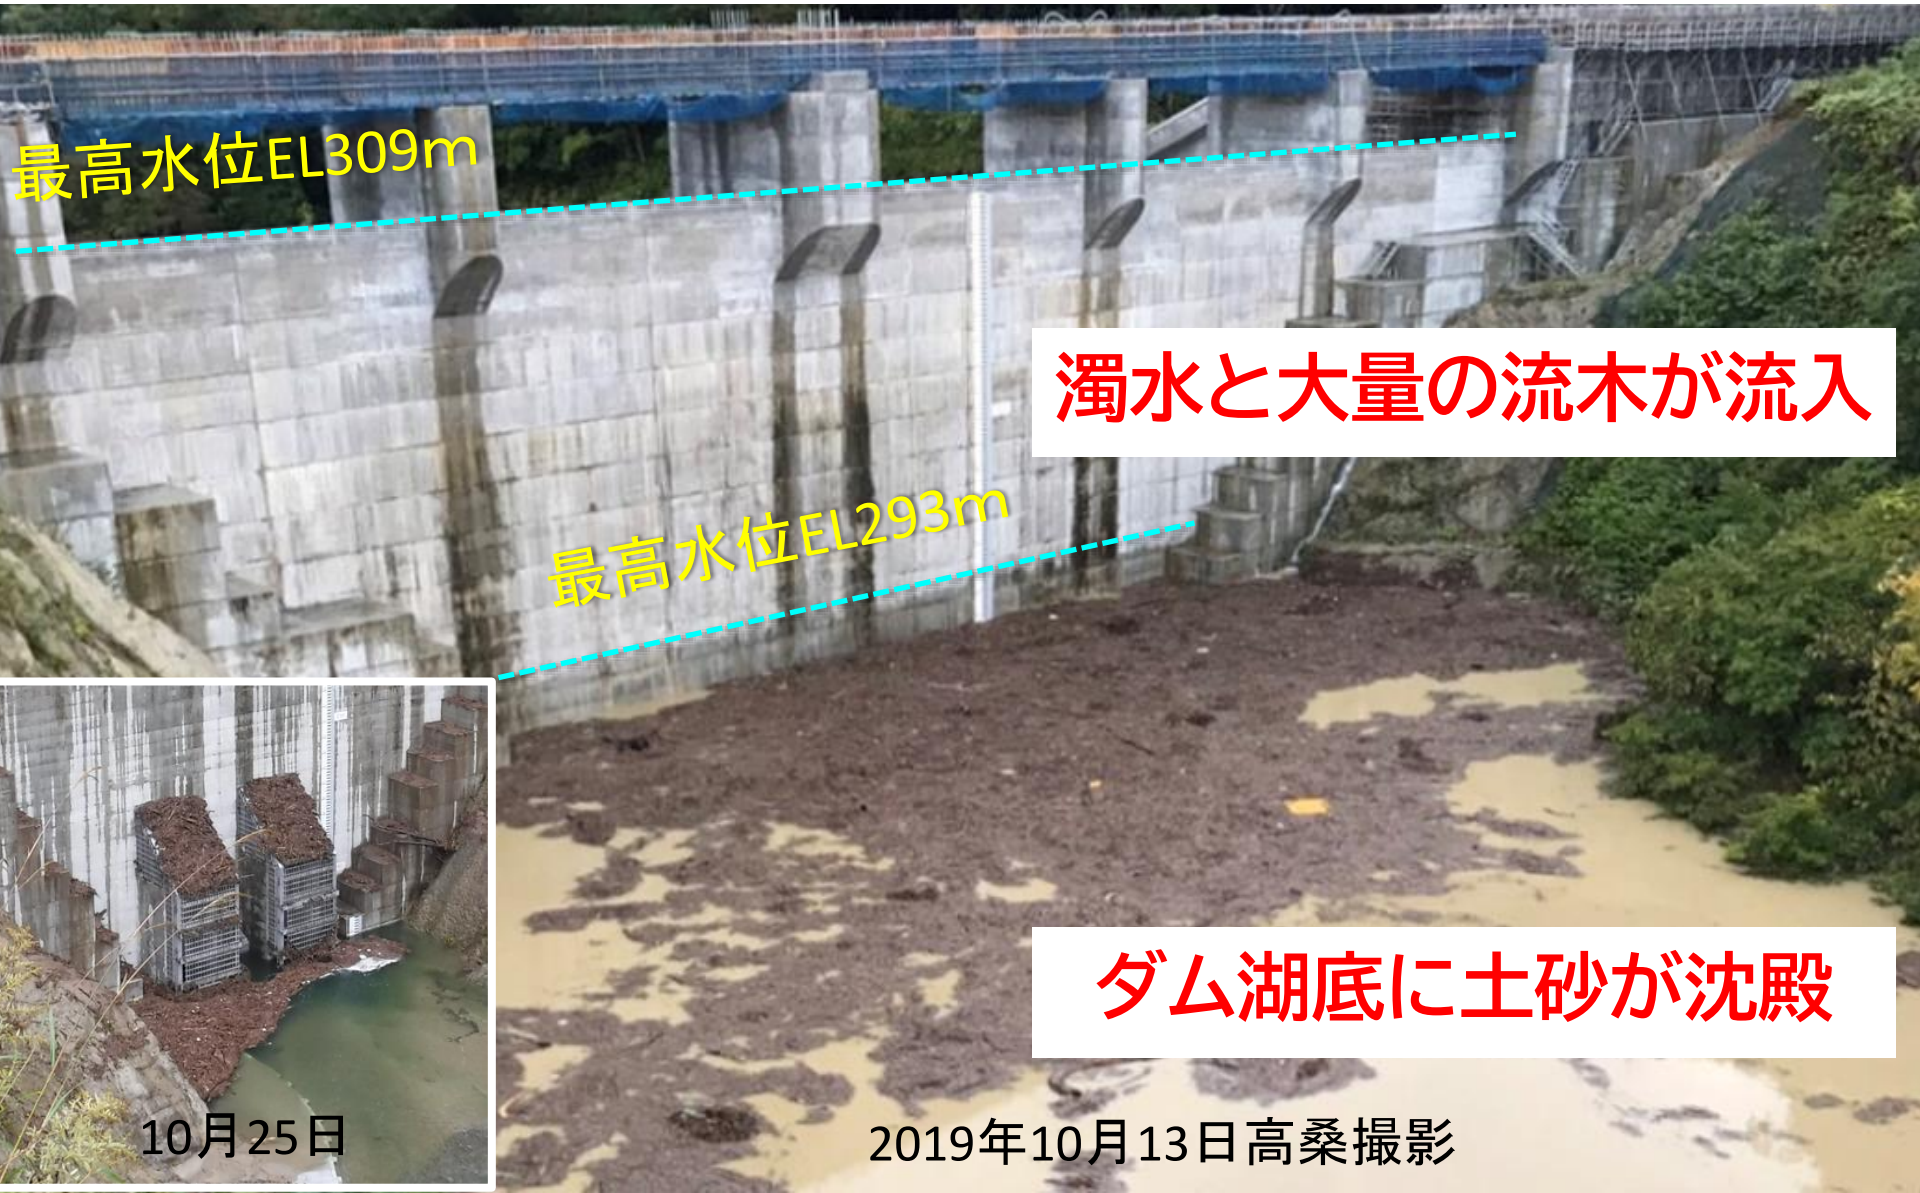
# 台風19号による大雨

最高水位EL309m

濁水と大量の流木が流入

最高水位EL293m

ダム湖底に土砂が沈殿

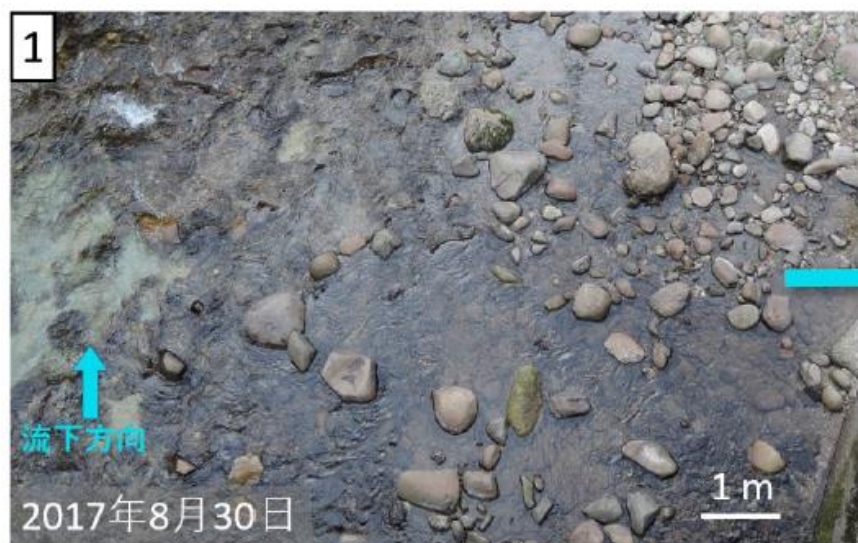
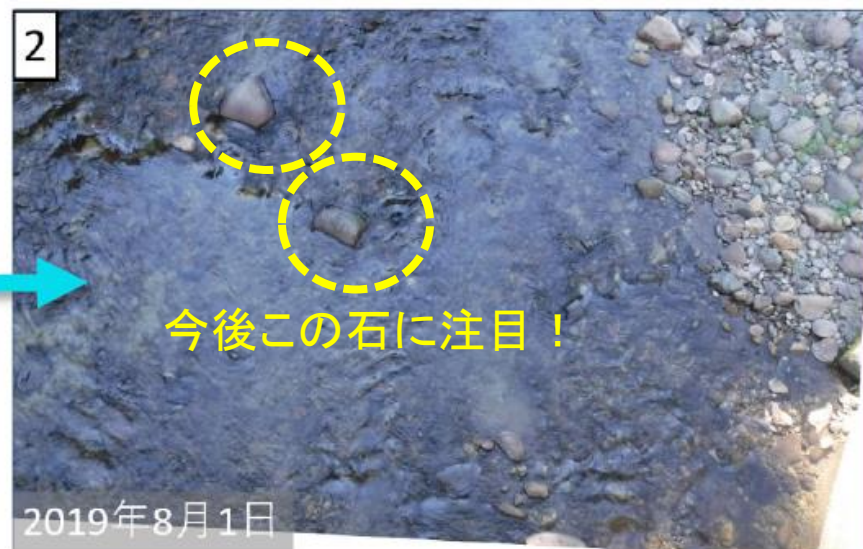
同一地点におけるモニタリング写真（豪雨イベントごとの河床変化）  
（保京橋:ダム下流2.1km）

ダム運用前（常用洪水吐は未使用）

○イベント1 2018年8月に最大時間雨量 41 mm(赤倉観測所)の豪雨が発生

結果:河床にある大きな石の配置が大きく変化した。

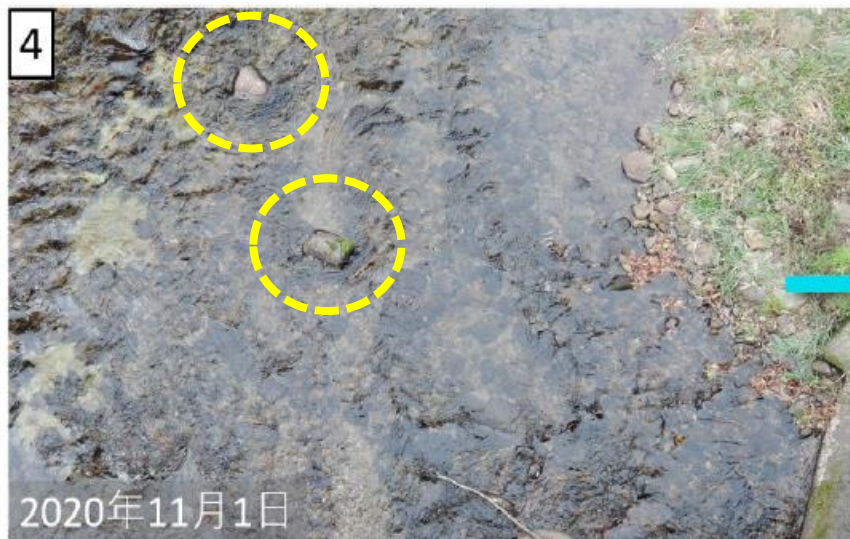
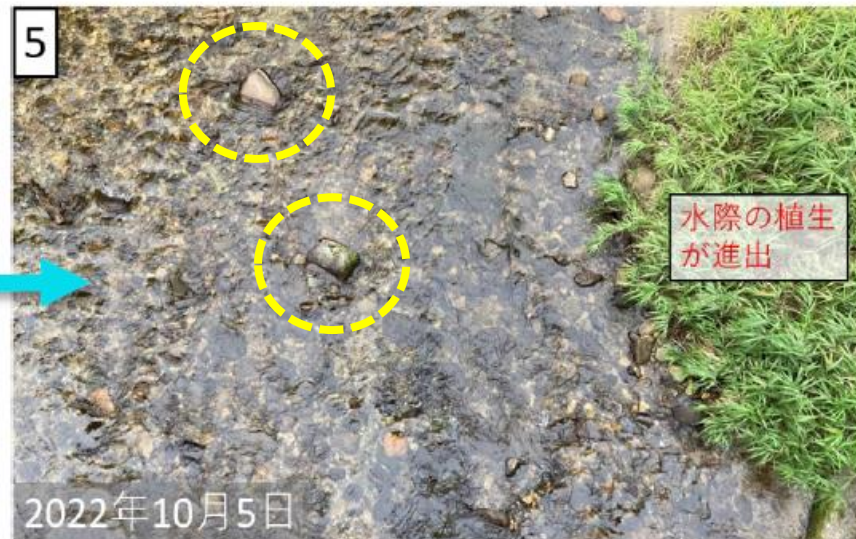
—— ダム運用後(常用洪水吐を使用) ——

○イベント3 2022年6月に最大時間雨量 64 mm(赤倉観測所)の豪雨が発生

結果：最大時間雨量がイベント1の 1.5 倍だったのにもかかわらず大きな石は動いておらず、また水際の植生が進出している。これらの現象はダムによるピークカットで河床の侵食による更新が少なくなったことをうかがわせる。

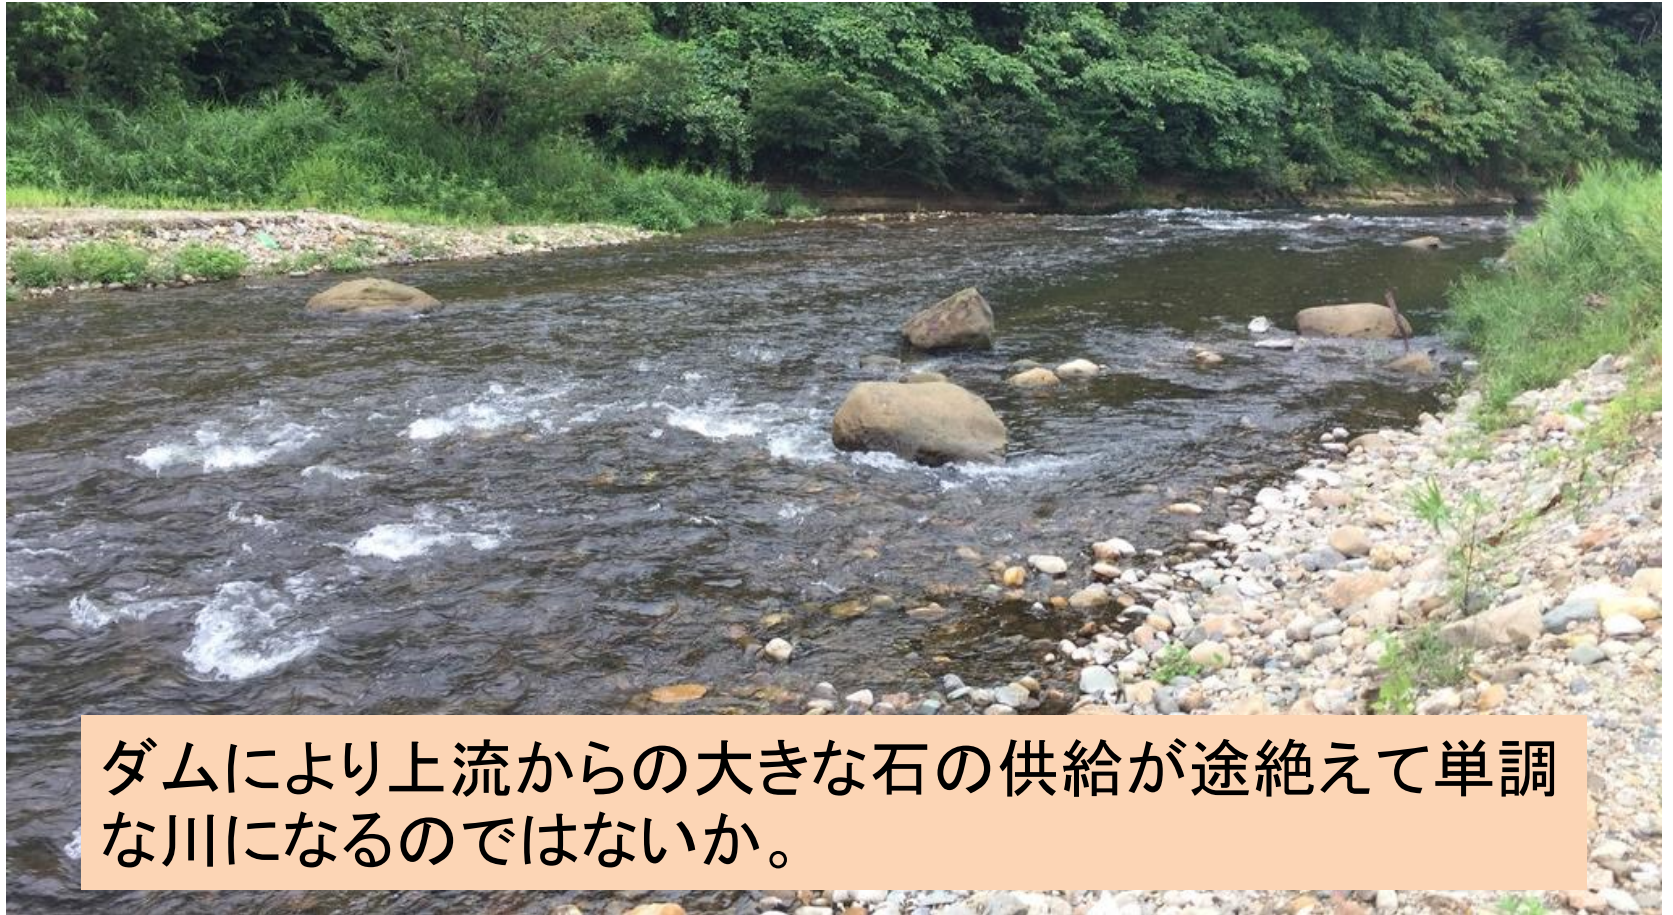
単調な川にならないかを追跡する

ダムにより上流からの大きな石の供給が途絶えて単調な川になるのではないか。
