瀬戸石ダムを撤去する会

## 瀬戸石ダム問題についての質問・要請書

## 瀬戸石ダムの流量阻害実態

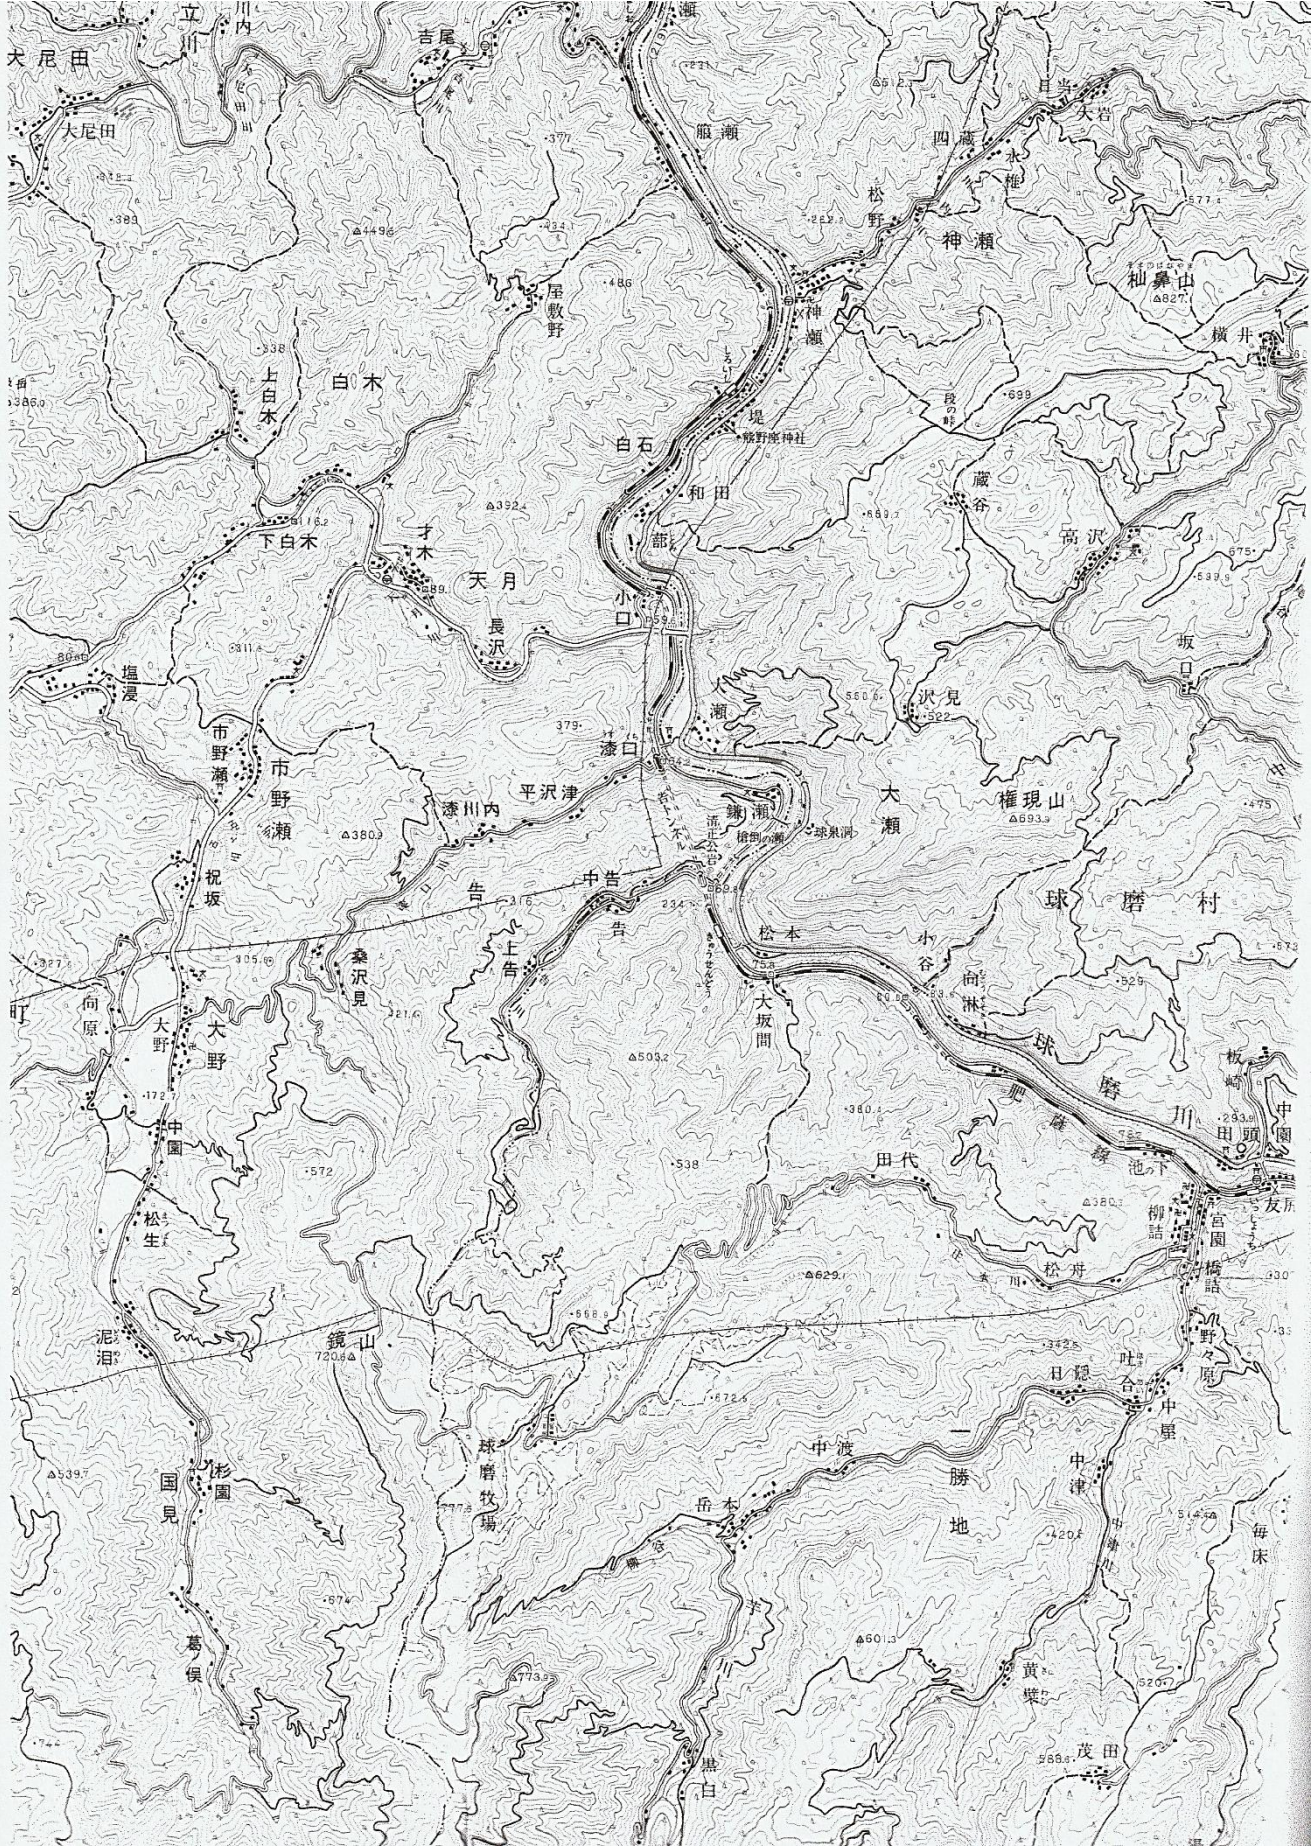
- ①最高水位 53m(EL)
- ②湖底 24.5m(EL) (ダムが無い場合の川底)
- ③堤体長 139.35m
- ④最高水位時の断面積
  - A. ダム本体  $139.35\text{m} \times (53\text{m(EL)} - 24.5\text{m(EL)}) = 3971 \text{ m}^2$
  - B. 道路上部 約  $20\text{m} \times 2\text{m} = 40 \text{ m}^2$
  - A+B = **約 4011 m<sup>2</sup>**
- ⑤開ゲート部(放流口)  $15\text{m(H)} \times 17.7\text{m(W)} = 約 265.5 \text{ m}^2$   
 $265.5 \text{ m}^2 \times 5 \text{ヶ所} = 約 1327.5 \text{ m}^2$
- ⑥ 水が流れる箇所の面積 B+⑤ = **約 1367.5 m<sup>2</sup>**
- ⑦ 流量阻害割合(最高水位時の断面積に占める構造物の断面積の割合)

最高水位時の断面積に占める水が流れる箇所の面積の

割合 ⑥÷④ =  $1367.5 \div 4011 = 約 0.341$

流量阻害割合 =  $100\% - 約 34.1\% = \text{約 } 65.9\%$

注: 堤体長を除く構造物の幅は写真の縮尺で得られた数値です。

面より離れ、流入水がそのまま流下する自然河川に近い状態へ移行しました」とあるが、私たちの調査ではダムは構造物自体が河道の断面積の約 66%も塞いでいることが明らかになった(別紙2 参照)。よって「流入水がそのまま流下する」ことはあり得ない。だからこそ、ダム湖はかつてない程に水が溜まり、ダム湖周辺地区に甚大な被害をもたらした。なぜ、「流入水がそのまま流下する」と言えるのか。

左記の計算の結果、瀬戸石ダムは川の断面積の約3分の2の流れを妨げていることが分かる。このことにより、ダムの上下流の被害をかなり大きくしたものと考えられる。

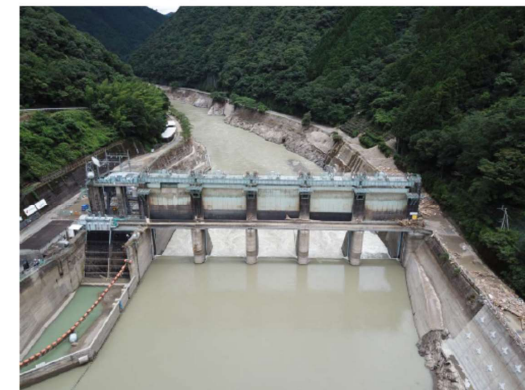
瀬戸石ダム・発電所 全景(上流側より 2020年 7月23日)
