瀬戸石ダムを撤去する会

瀬戸石ダムが起こした水害の検証を求める要請書

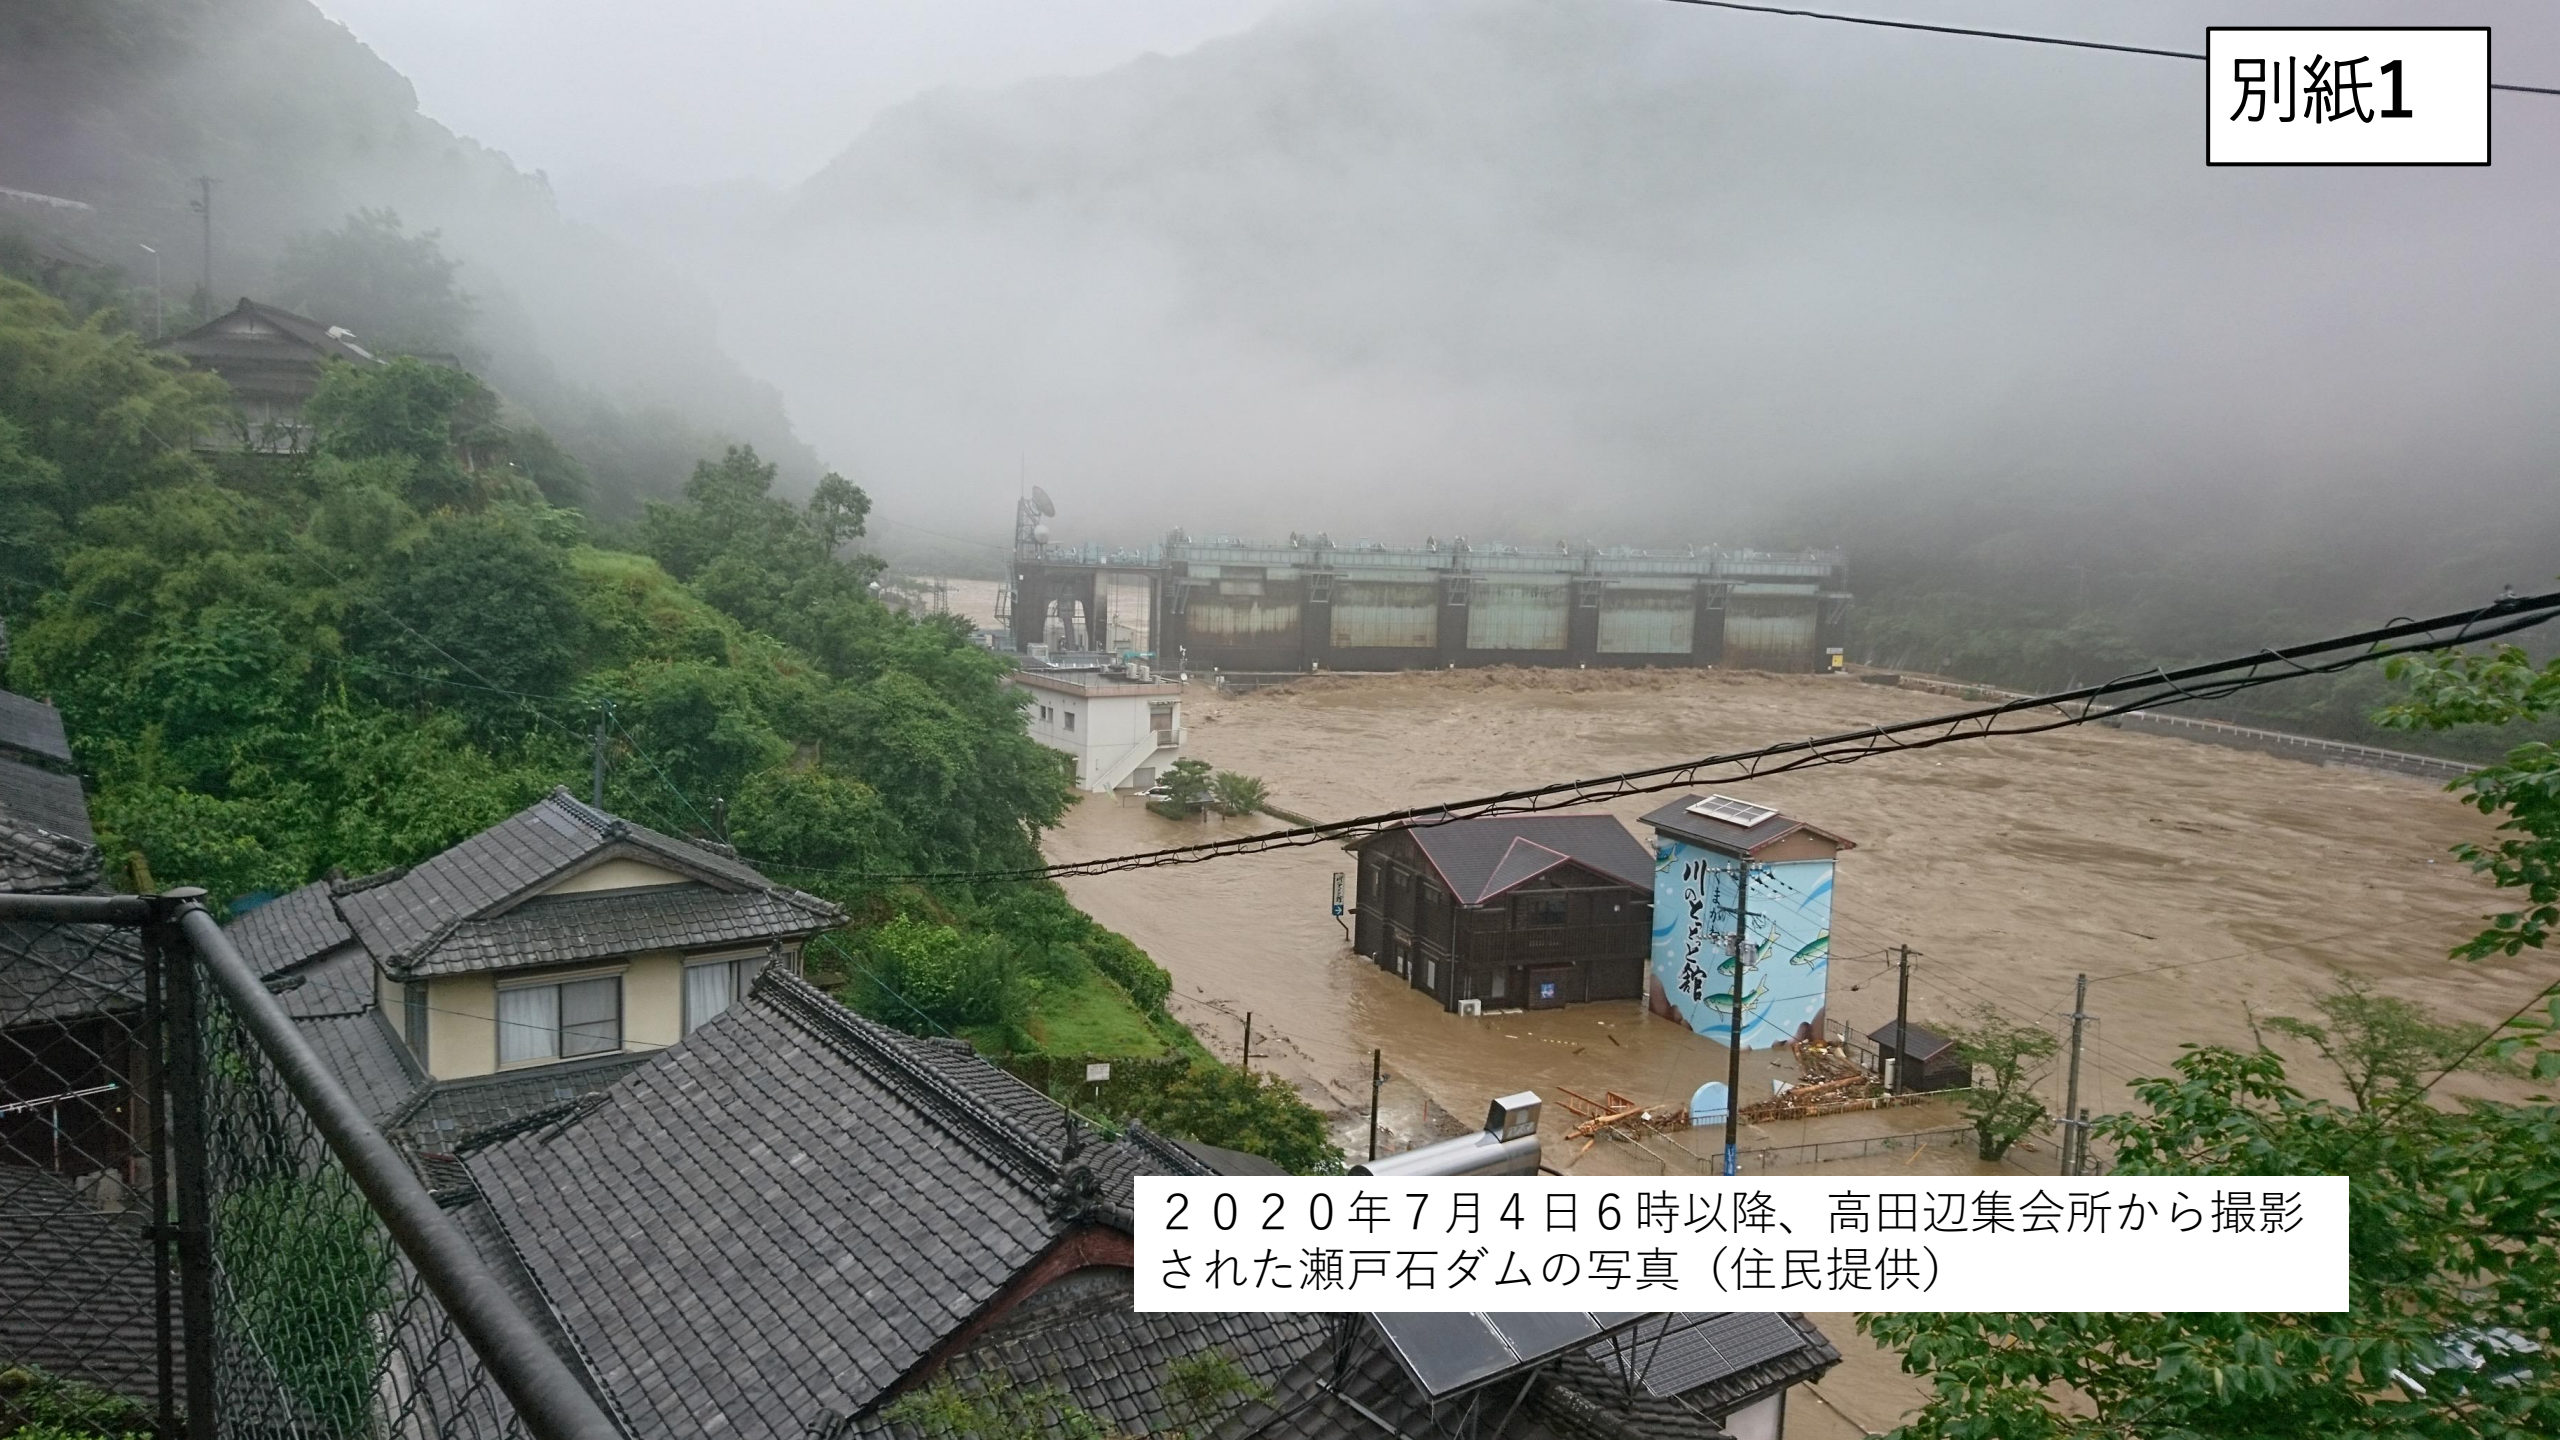
2020年7月4日6時以降、高田辺集会所から撮影された瀬戸石ダムの写真（住民提供）

瀬戸石ダムの流量阻害実態

- ①最高水位 53m(EL)
- ②湖底 24.5m(EL) (ダムが無い場合の川底)
- ③堤体長 139.35m
- ④最高水位時の断面積
 - A. ダム本体 $139.35\text{m} \times (53\text{m(EL)} - 24.5\text{m(EL)}) = 3971 \text{ m}^2$
 - B. 道路上部 約 $20\text{m} \times 2\text{m} = 約 40 \text{ m}^2$
 - A+B = 約 4011 m²
- ⑤開ゲート部(放流口) 約 $15\text{m(H)} \times 約 17.7\text{m(W)} = 約 265.5 \text{ m}^2$
 $265.5 \text{ m}^2 \times 5 \text{ヶ所} = 約 1327.5 \text{ m}^2$
- ⑥ 水が流れる箇所の面積 B+⑤ = 約 1367.5 m²
- ⑦ 流量阻害割合(最高水位時の断面積に占める構造物の断面積の割合)

最高水位時の断面積に占める水が流れる箇所の面積の

割合 ⑥ ÷ ④ = $1367.5 \div 4011 = 約 0.341$

流量阻害割合 = $100\% - 約 34.1\% = 約 65.9\%$

注: 堤体長を除く構造物の幅は写真の縮尺で得られた数値です。

左記の計算の結果、瀬戸石ダムは川の断面積の約3分の2の
流れを妨げていることが分かる。このことにより、ダムの上下流
の被害をかなり大きくしたものと考えられる。

水害後の瀬戸石ダムは、連絡橋の2メートルくらい上のゲートの箇所まで流木などが引っ掛かっていました。一番水位が高かった時には、ゲート自体が障害となって水の流れを阻害していたこととなります。もちろん連絡橋やゲート間のコンクリートの構造物（門柱）も全て、川の流れを阻害していたこととなります。私たちの調べでは、ダムの構造物自体が川の流れの3分の2をせき止めていたと思われます。

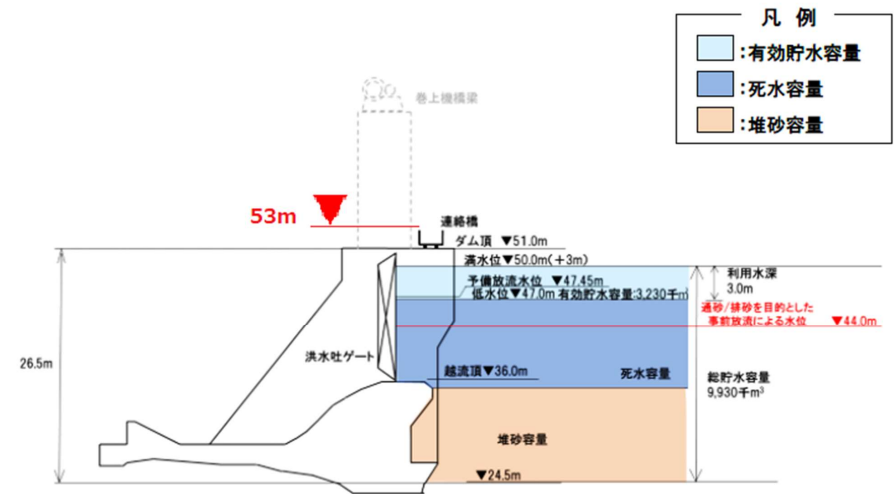
瀬戸石ダム・発電所 全景(上流側より 2020年 7月23日)

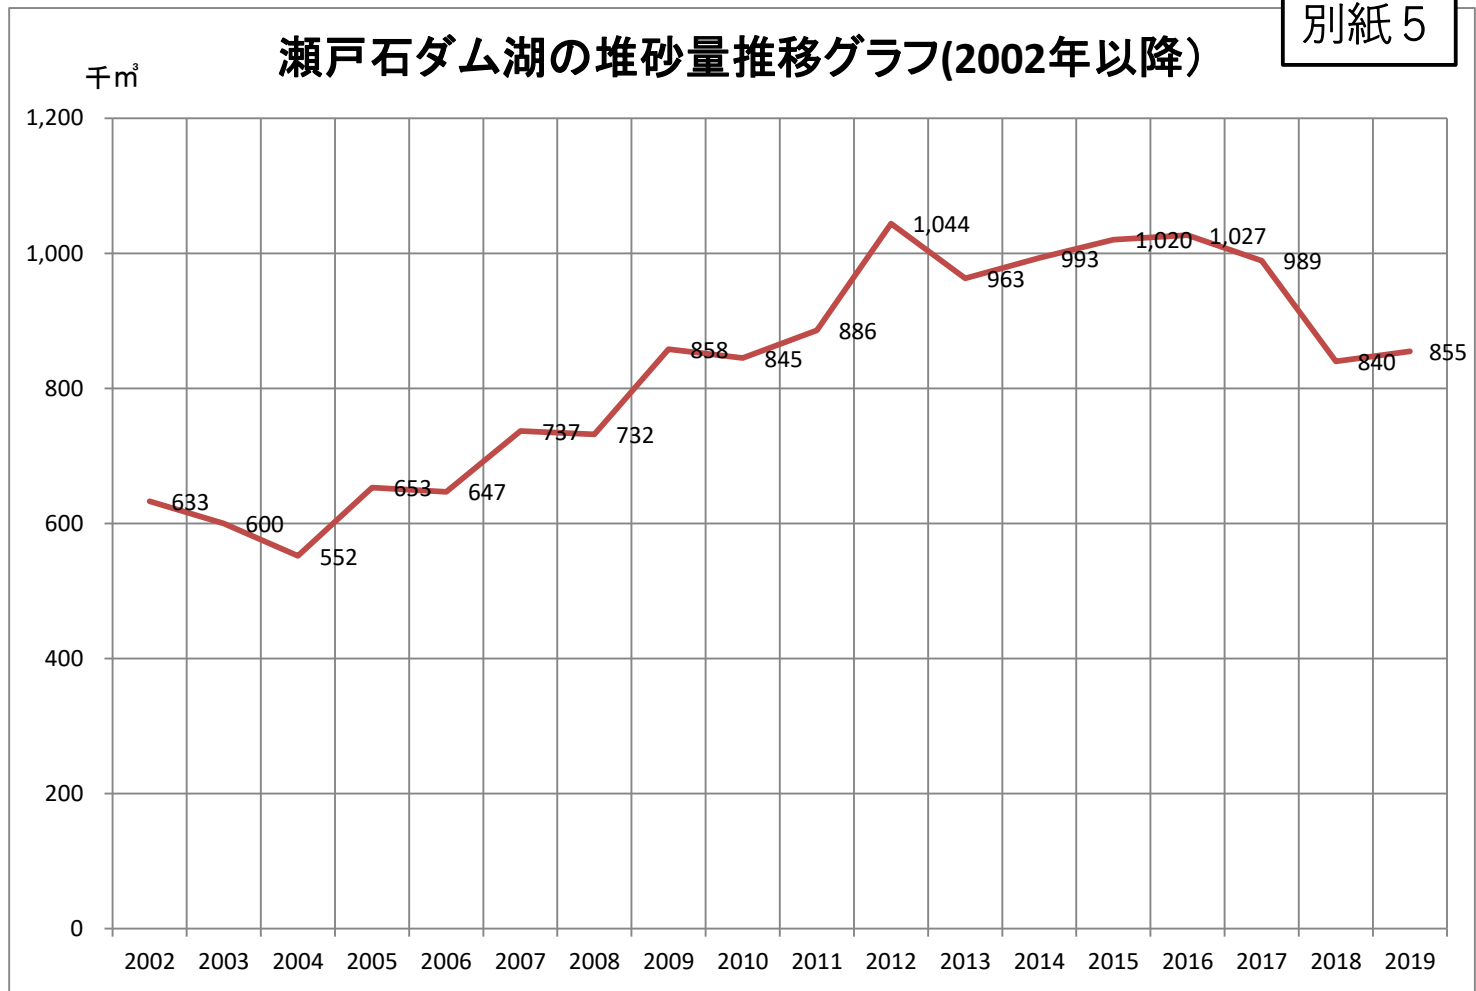
別紙5

瀬戸石ダム湖の堆砂量推移

元号	西暦	堆砂量 (千m ³)	堆砂容量に 占める堆砂 量の割合
H.14	2002	633	82.3
H.15	2003	600	78.0
H.16	2004	552	71.8
H.17	2005	653	84.9
H.18	2006	647	84.1
H.19	2007	737	95.8
H.20	2008	732	95.2
H.21	2009	858	111.6
H.22	2010	845	109.9
H.23	2011	886	115.2
H.24	2012	1,044	135.8
H.25	2013	963	125.2
H.26	2014	993	129.1
H.27	2015	1,020	132.6
H.28	2016	1,027	133.6
H.29	2017	989	128.6
H.30	2018	840	109.2
R1	2019	855	111.2

堆砂容量(千m³) 769

また、ダムの問題点として以前から指摘されていたダム湖の土砂堆積が更に水位を高くしました。電源開発はダム湖の土砂撤去工事を2003年から行っています。しかし、堆砂量は2003年度の60万立方メートルから2019年度の85万5千立方メートルと減るどころか、逆に増えています。電源開発は1981年当時の河床を目標としていますが、目標に近づくどころか堆砂量は減少傾向を示していません。このことは、この土砂撤去工事には、洪水を防ぐ効果は全くなかったことを意味しています。ちなみに、研究者の調べでは、ダム建設以前に比べ堆積土砂により5メートル以上、河床が上昇していたと推定されます。
