瀬戸石ダム問題報告

球磨川流域と河川横断構造物

1. 瀬戸石ダムがもたらす堆砂問題

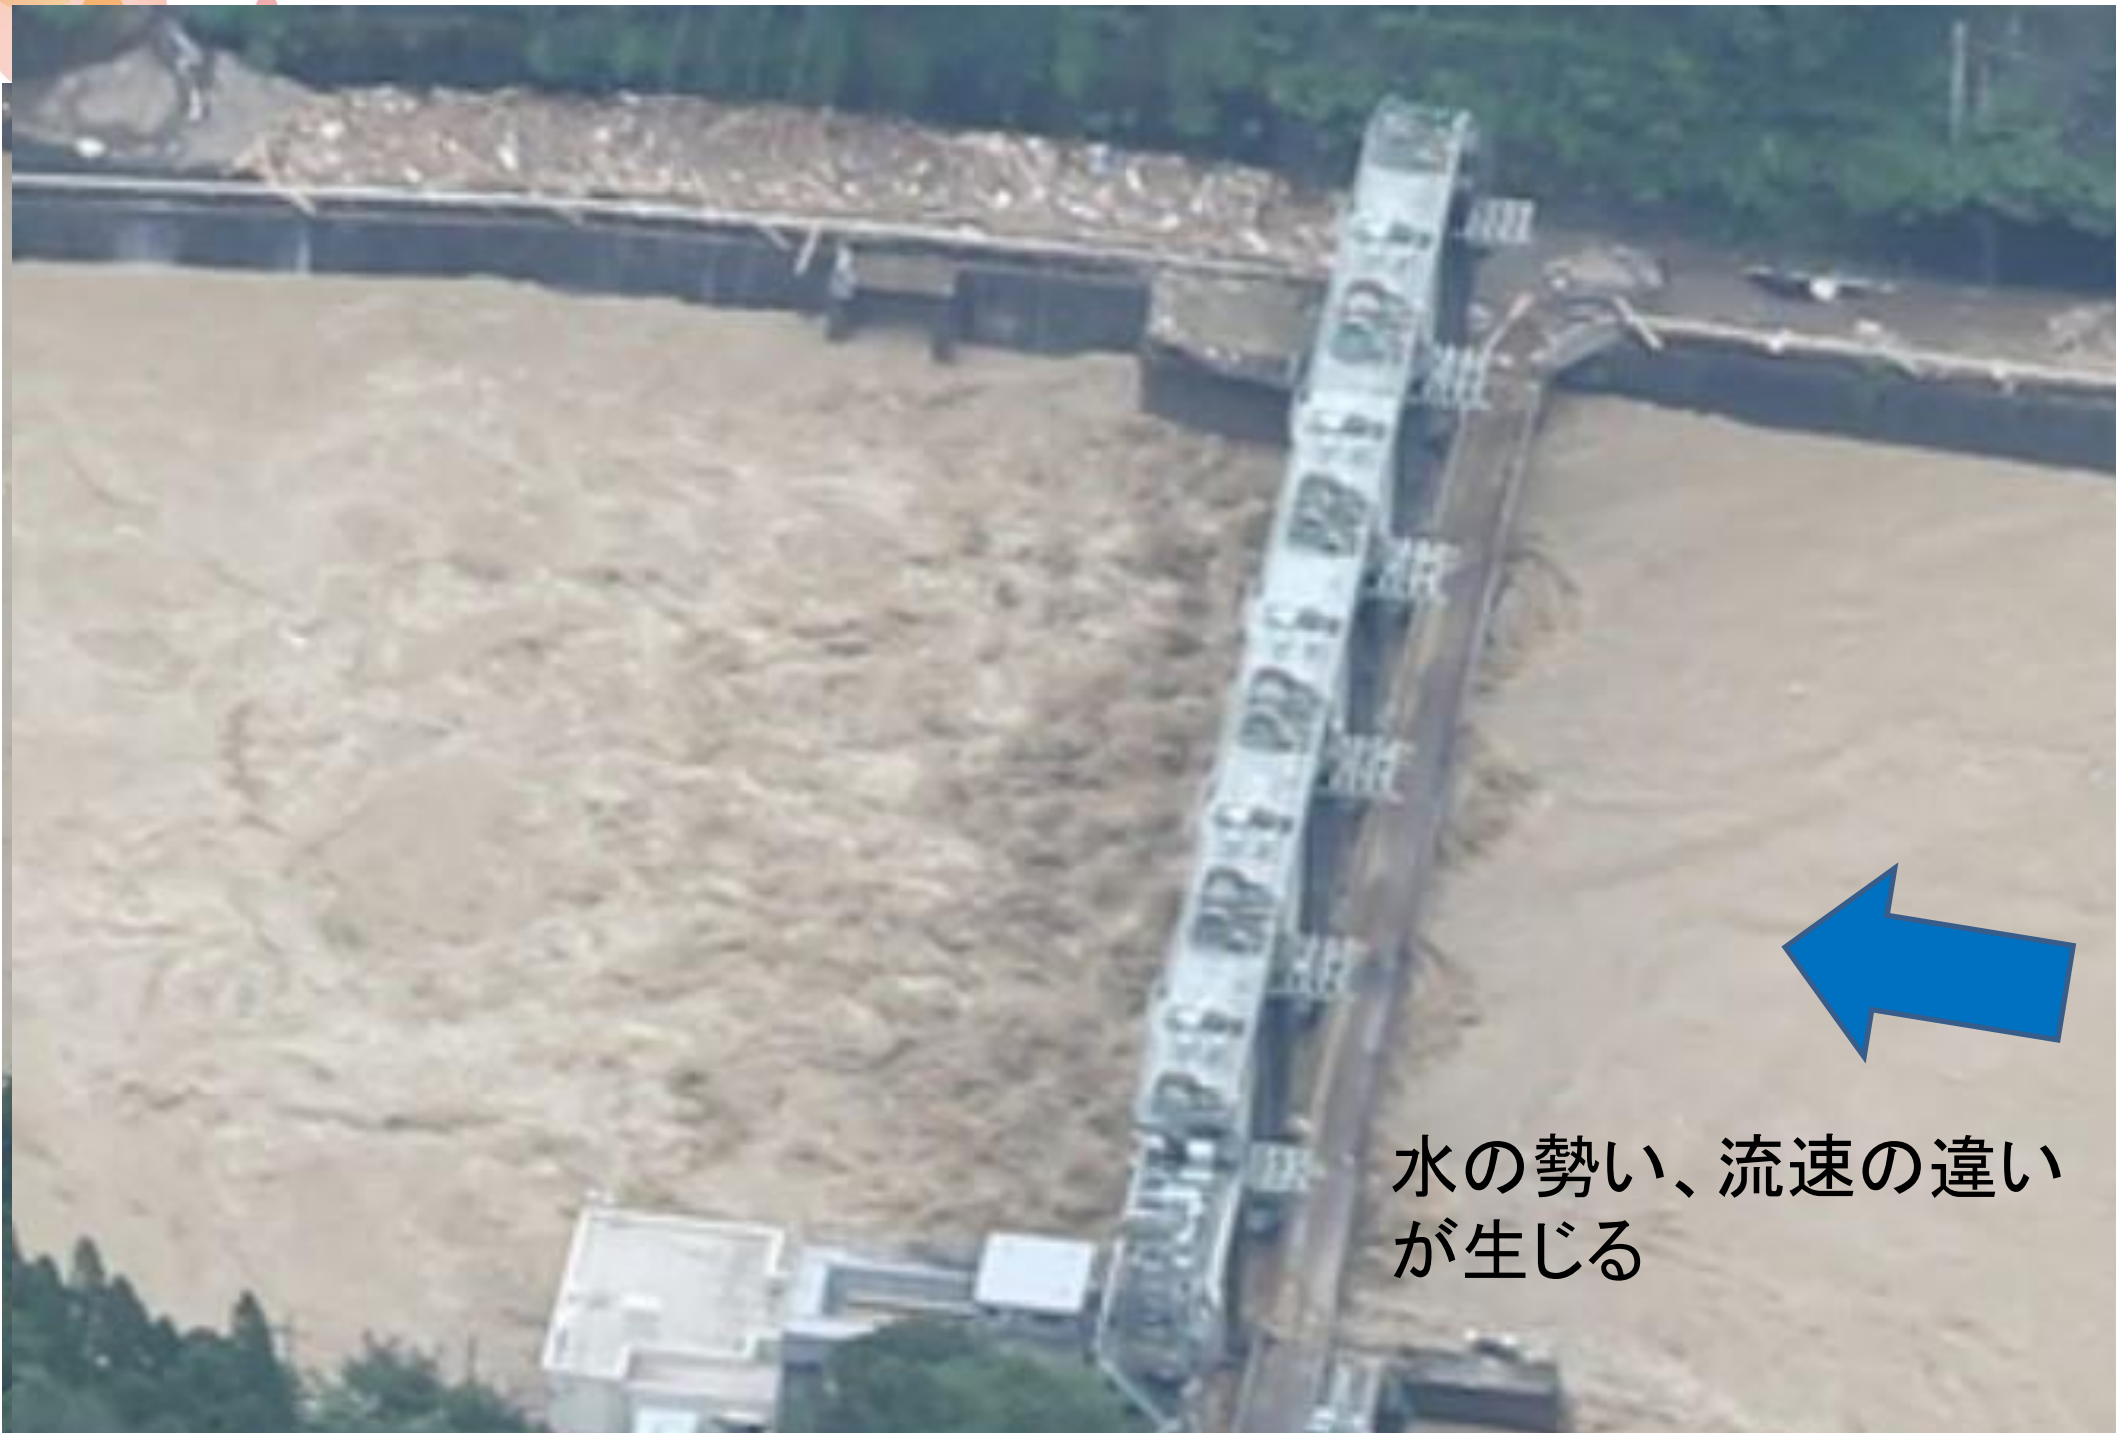
ダムの上下流の被害の違いは？

水の勢い、流速の違いが生じる

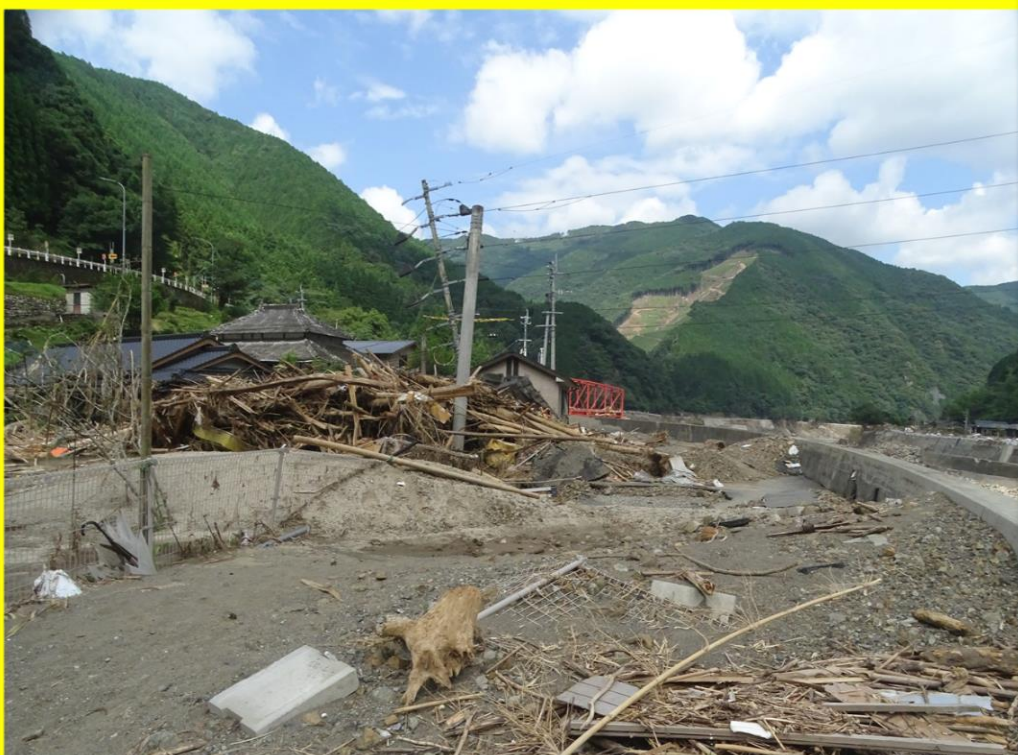
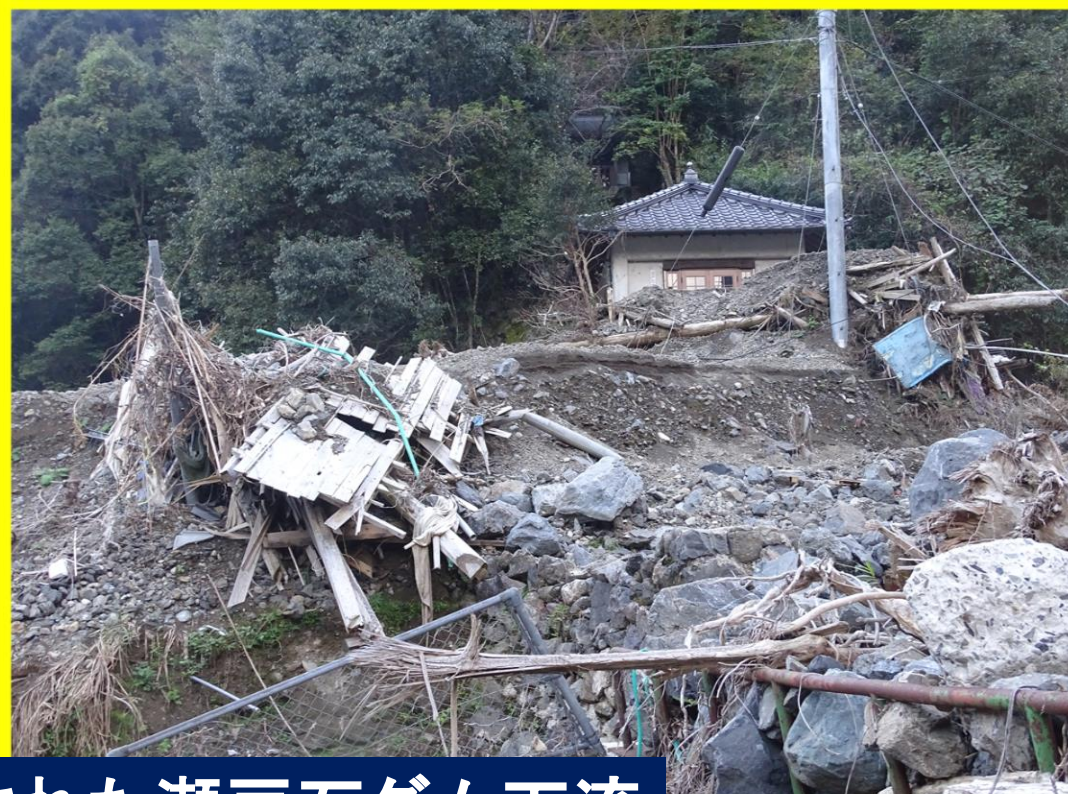
上げられたゲ
ートも流れを阻
害した

ずれた管理橋

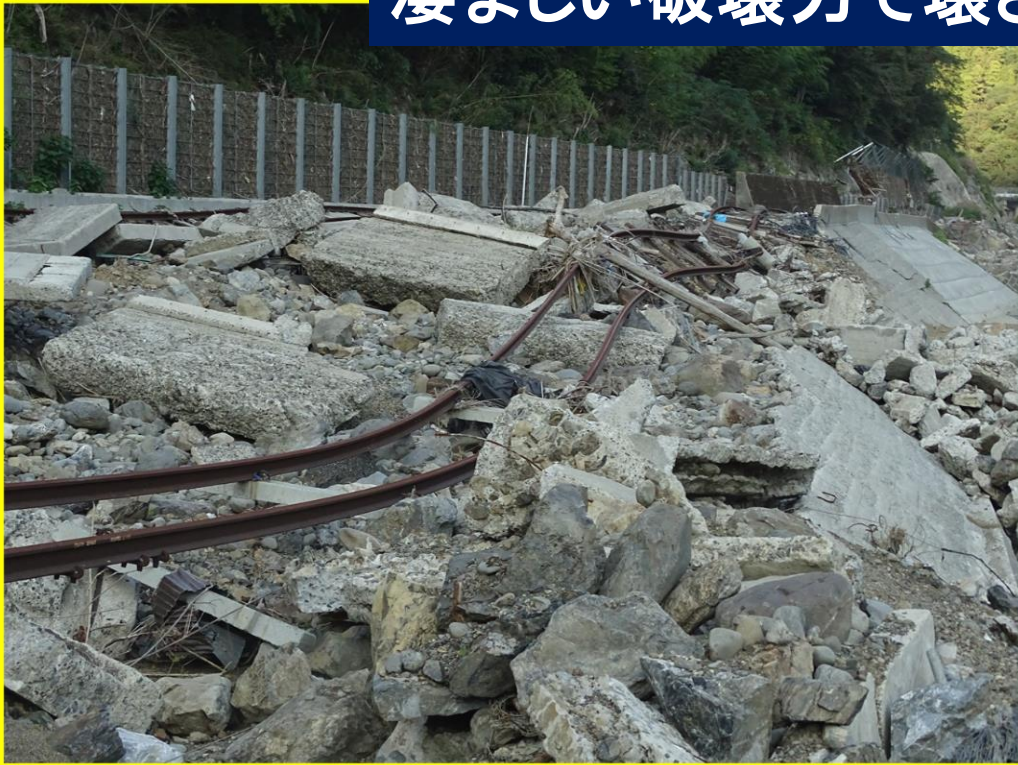
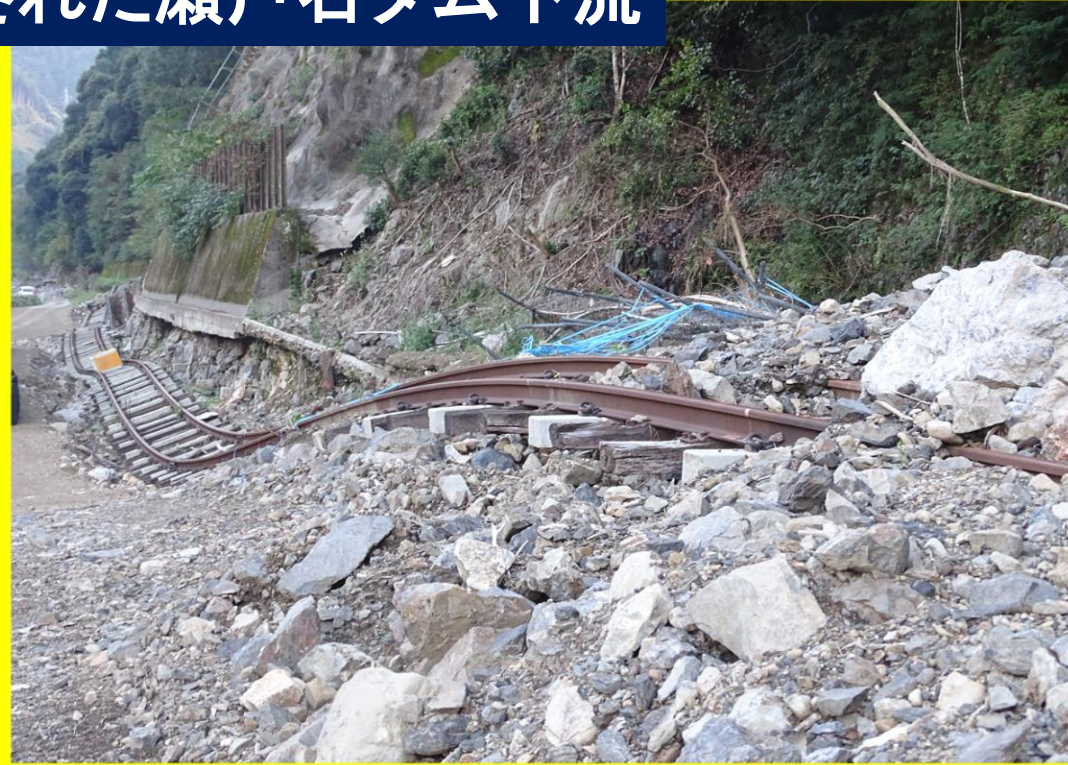
凄まじい破壊力で壊された瀬戸石ダム下流

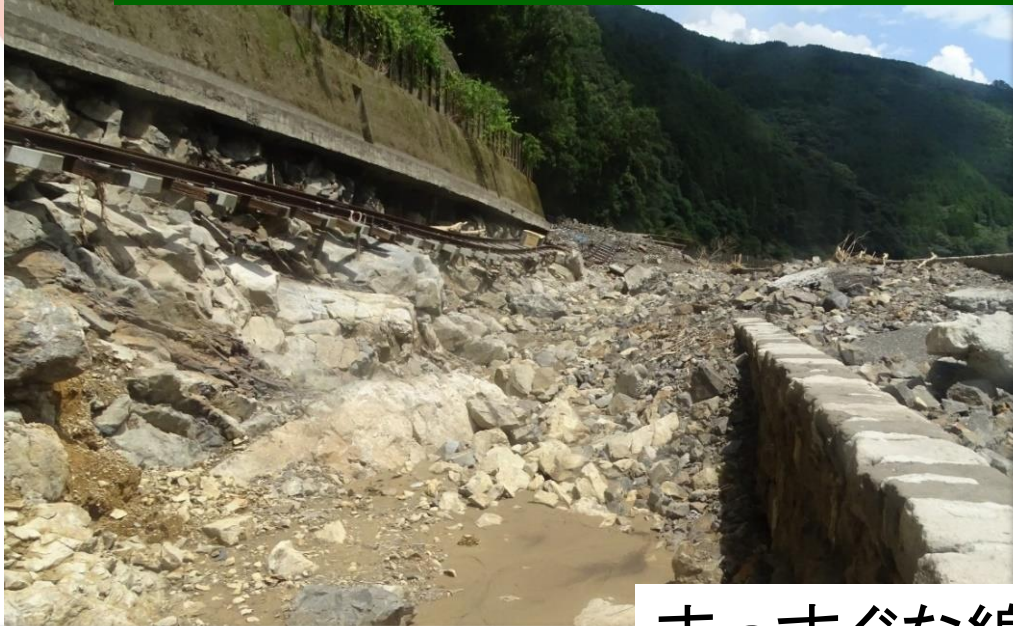
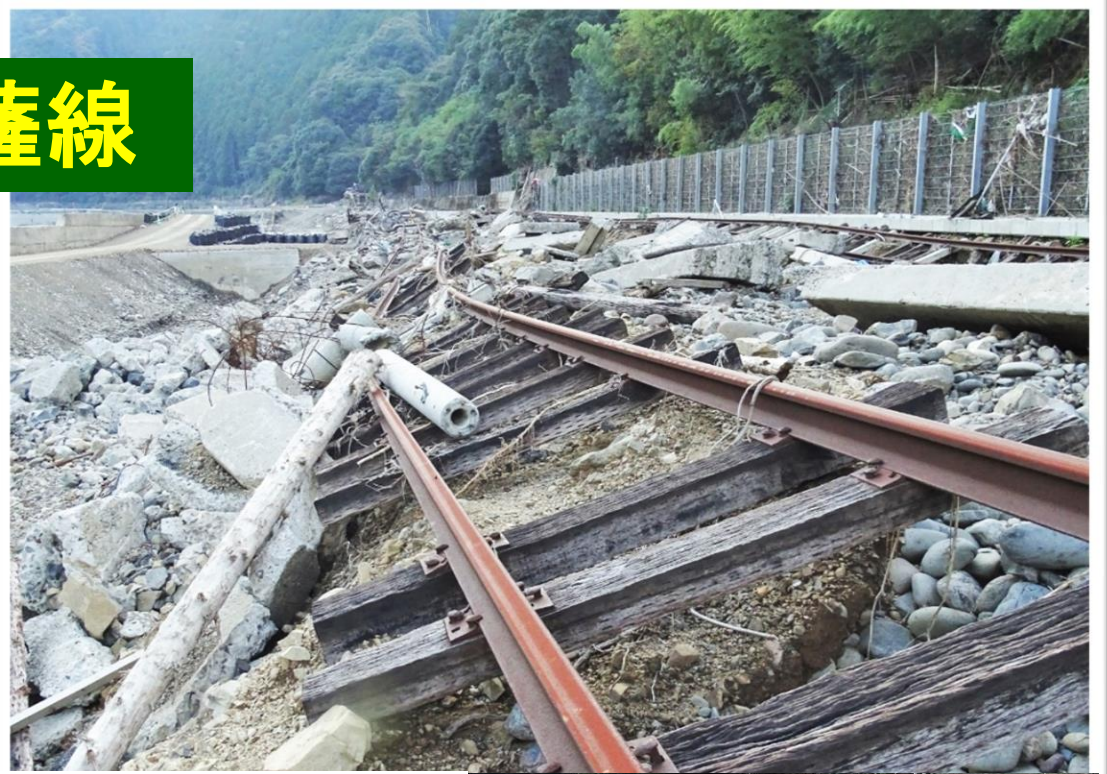
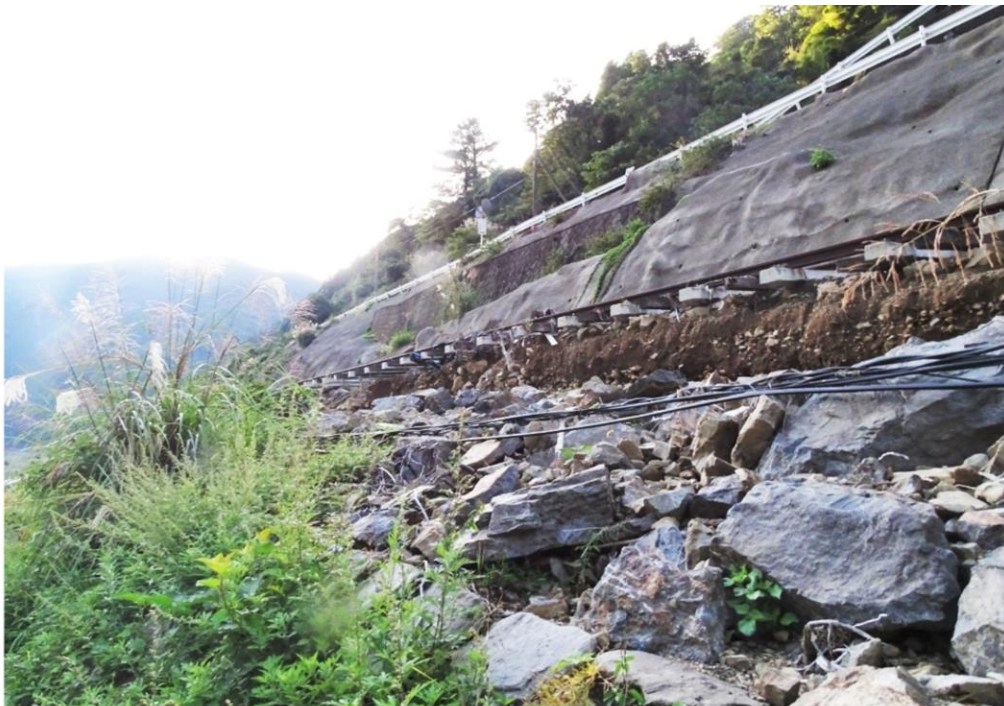
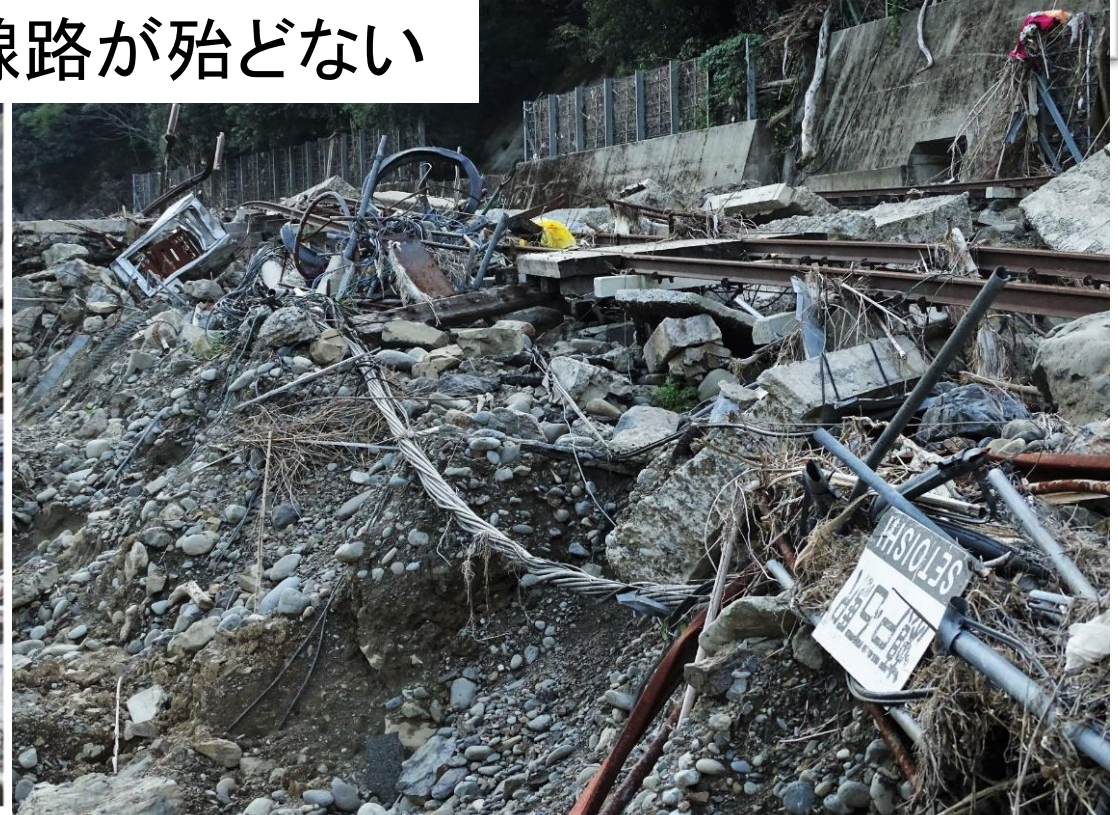
瀬戸石ダム下流の肥薩線

まっすぐな線路が殆どない

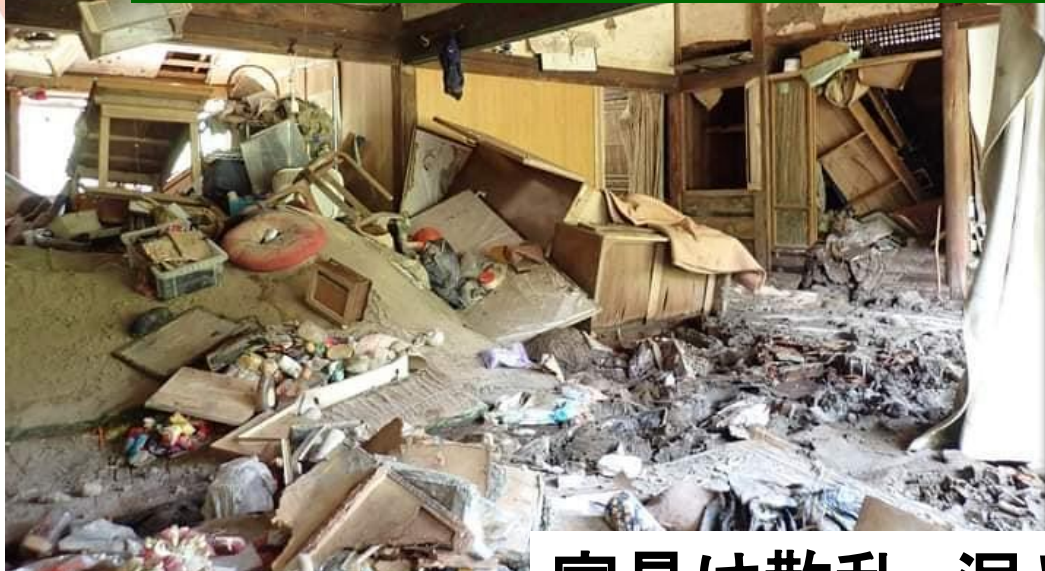
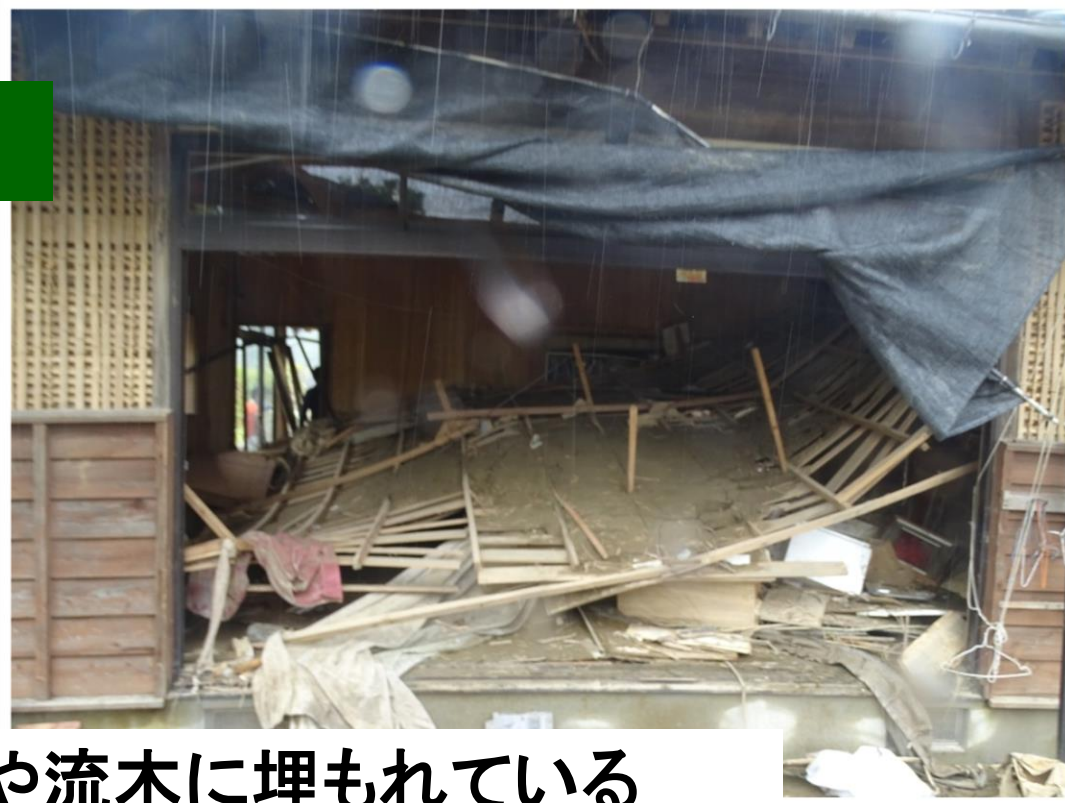
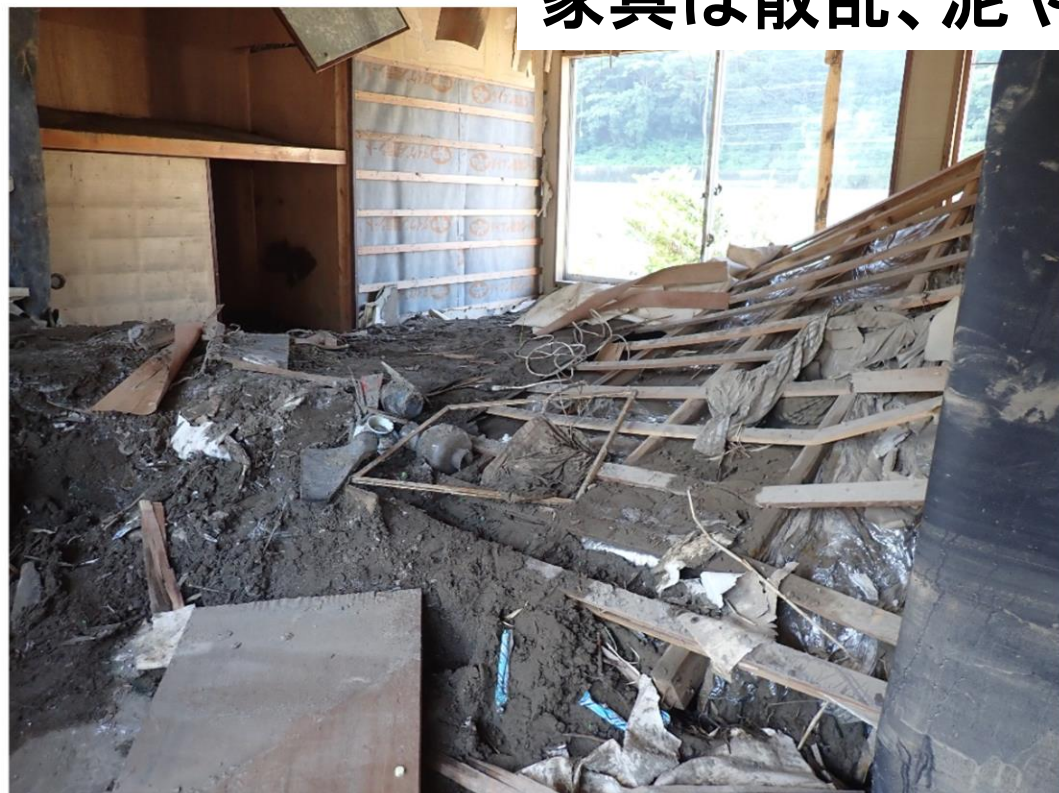
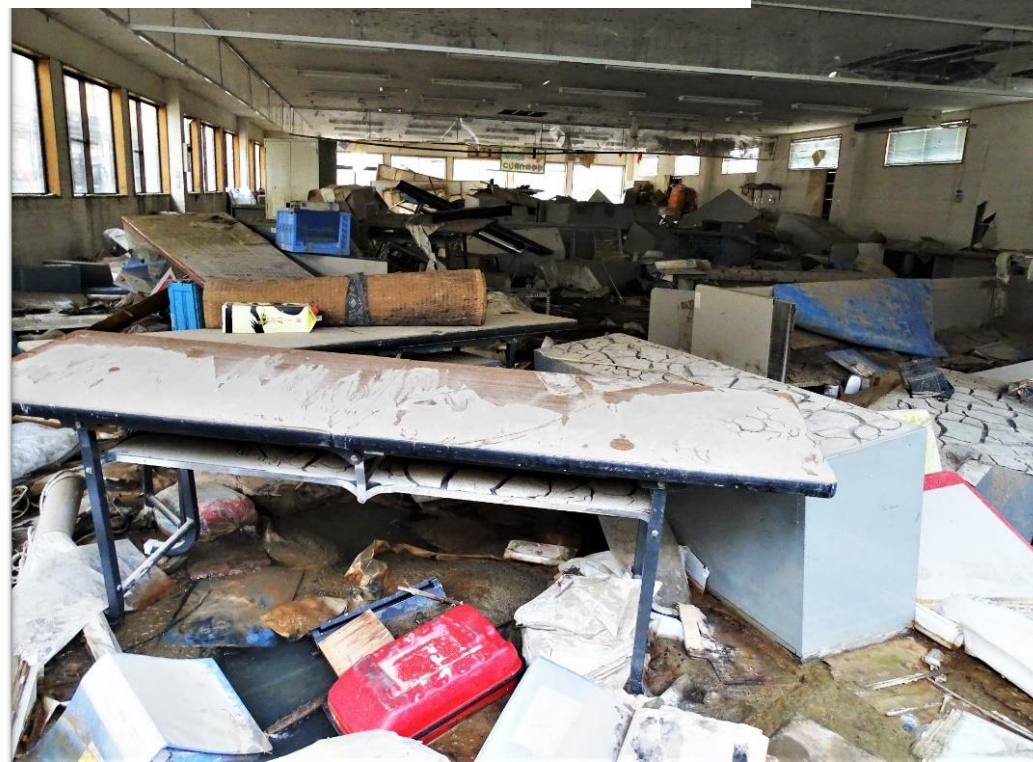
下流の家屋内の被災状況

家具は散乱、泥や流木に埋もれている

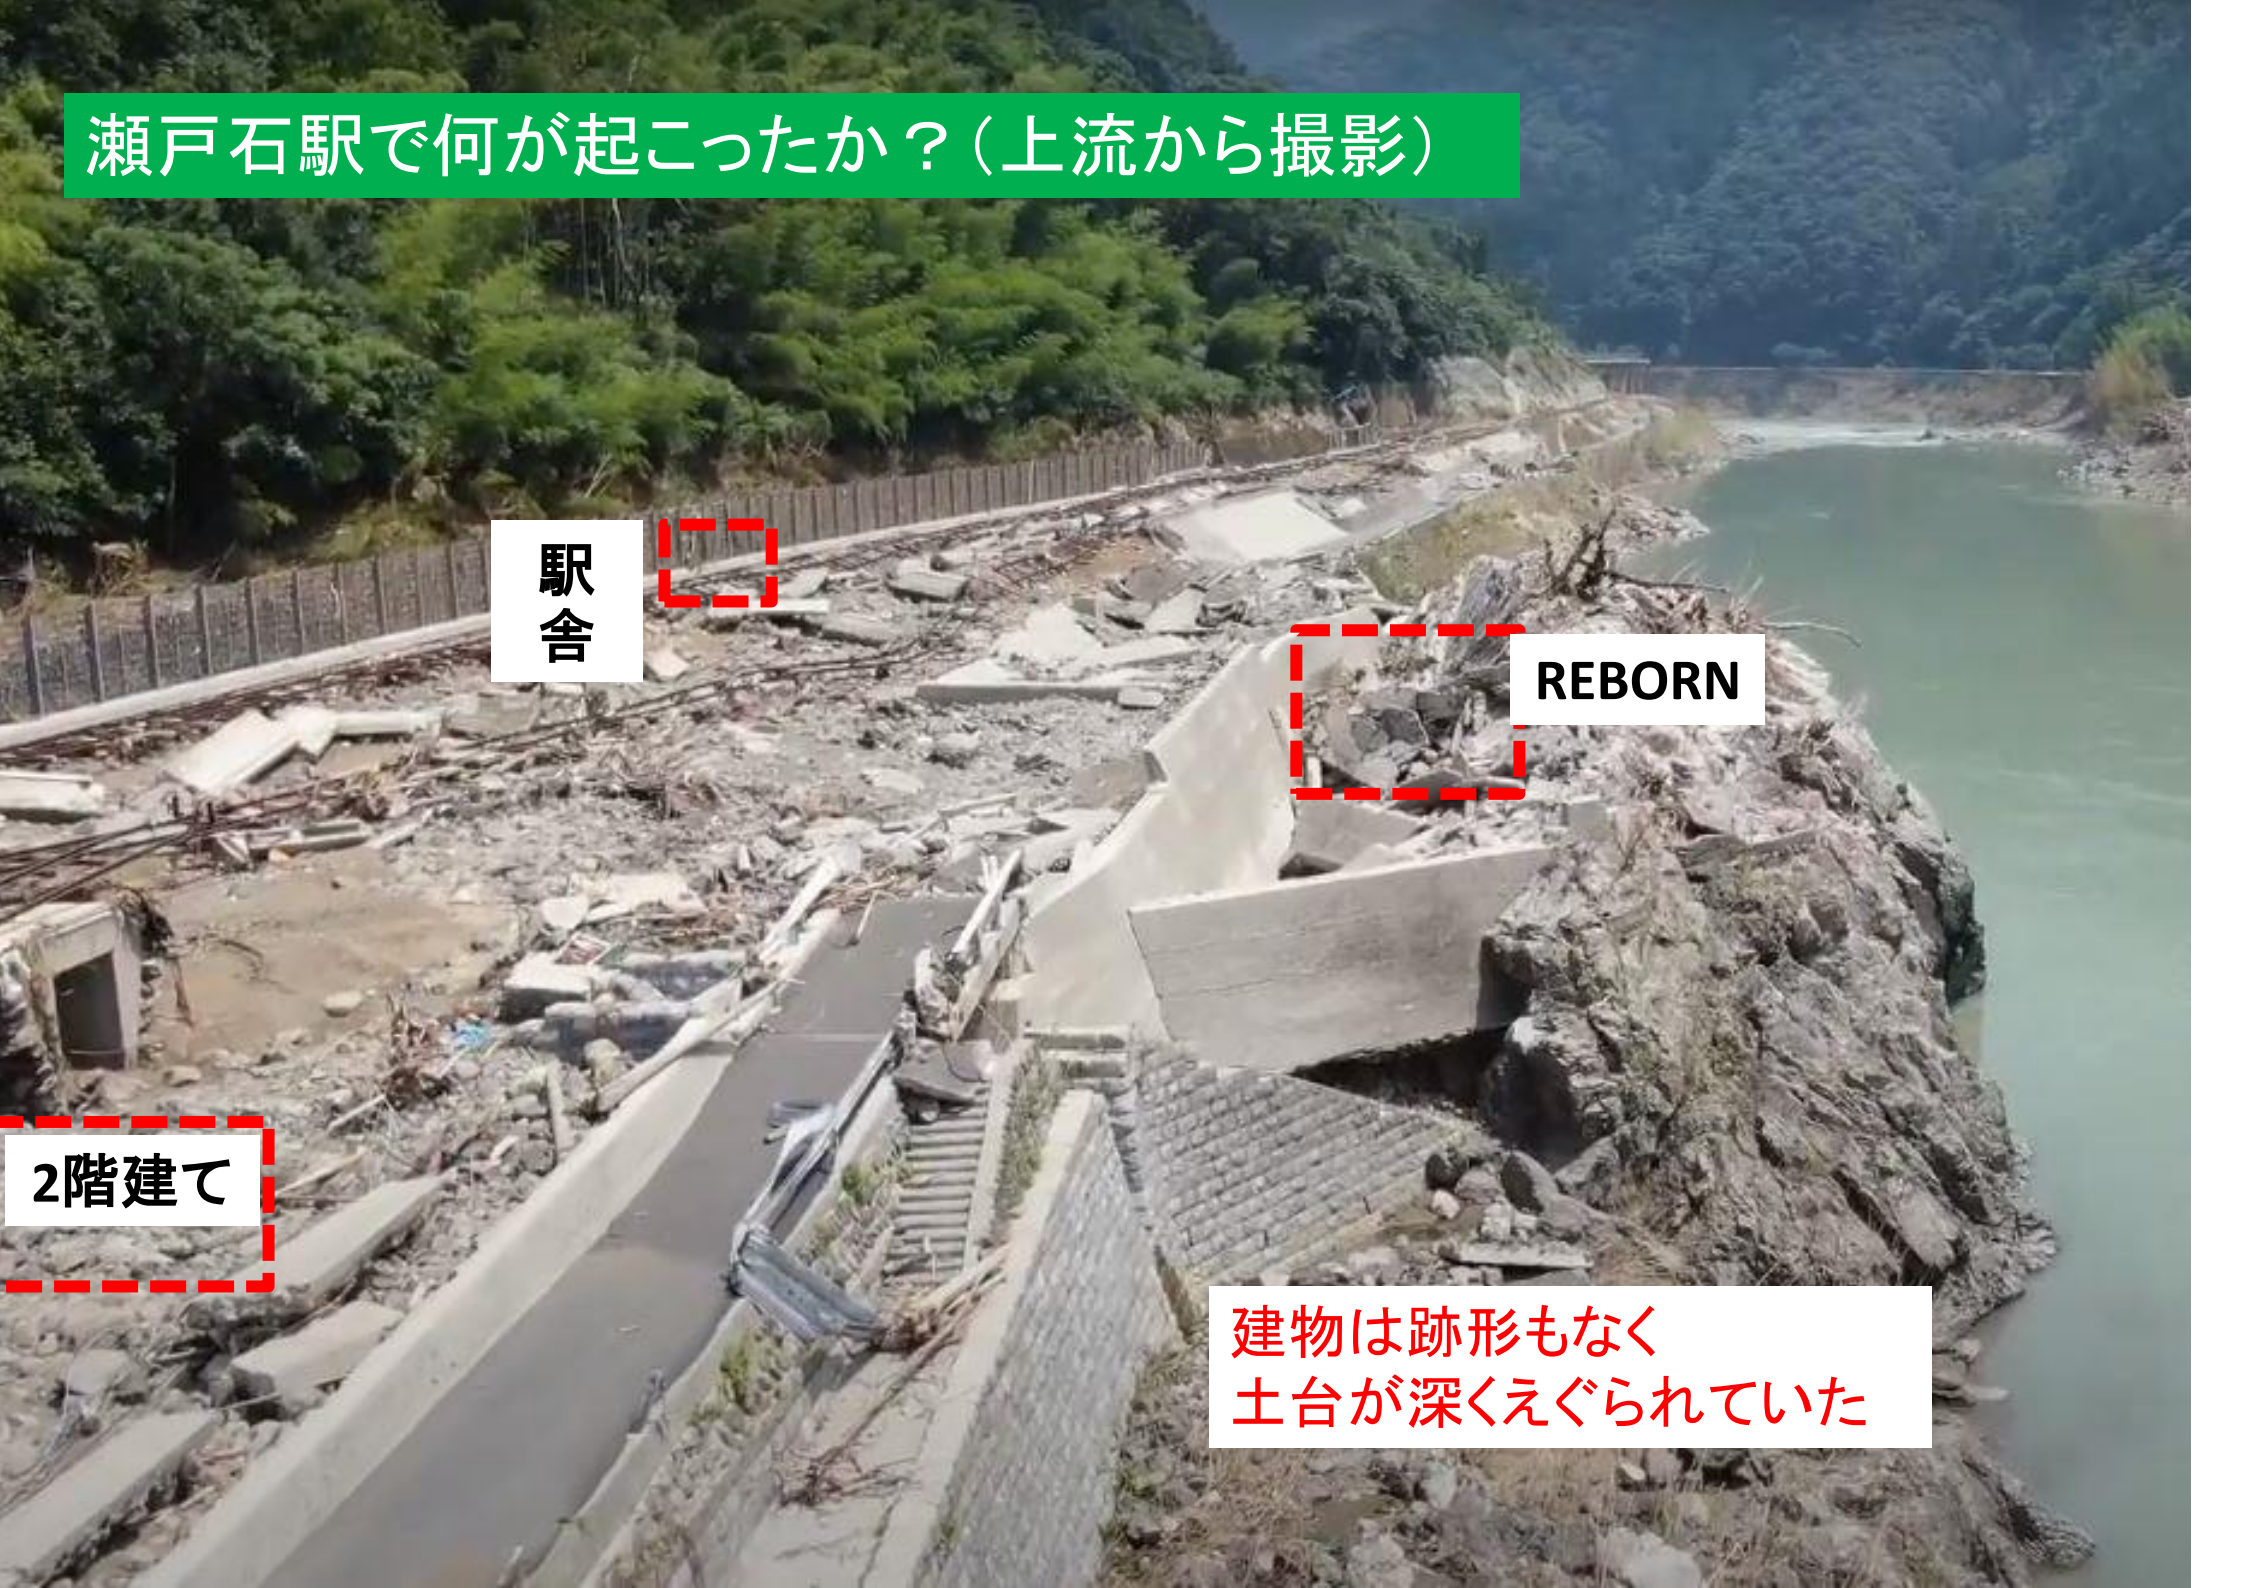
瀬戸石駅で何が起きたか？（上流から撮影）

建物は跡形もなく
土台が深くえぐられていた

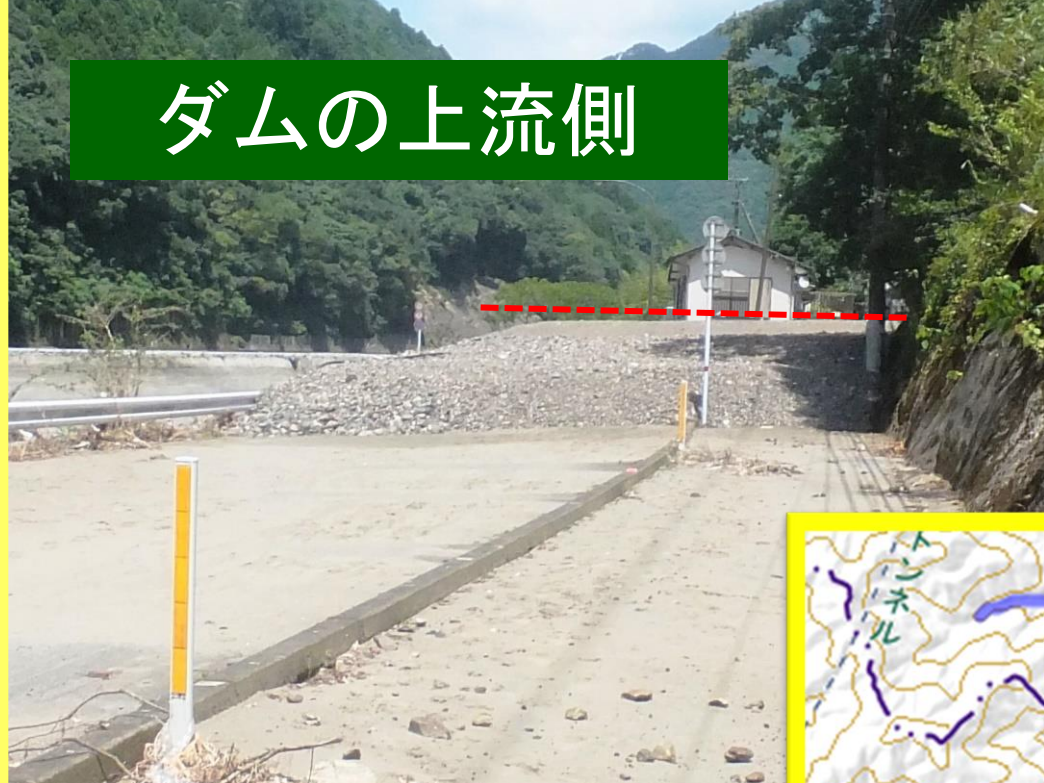
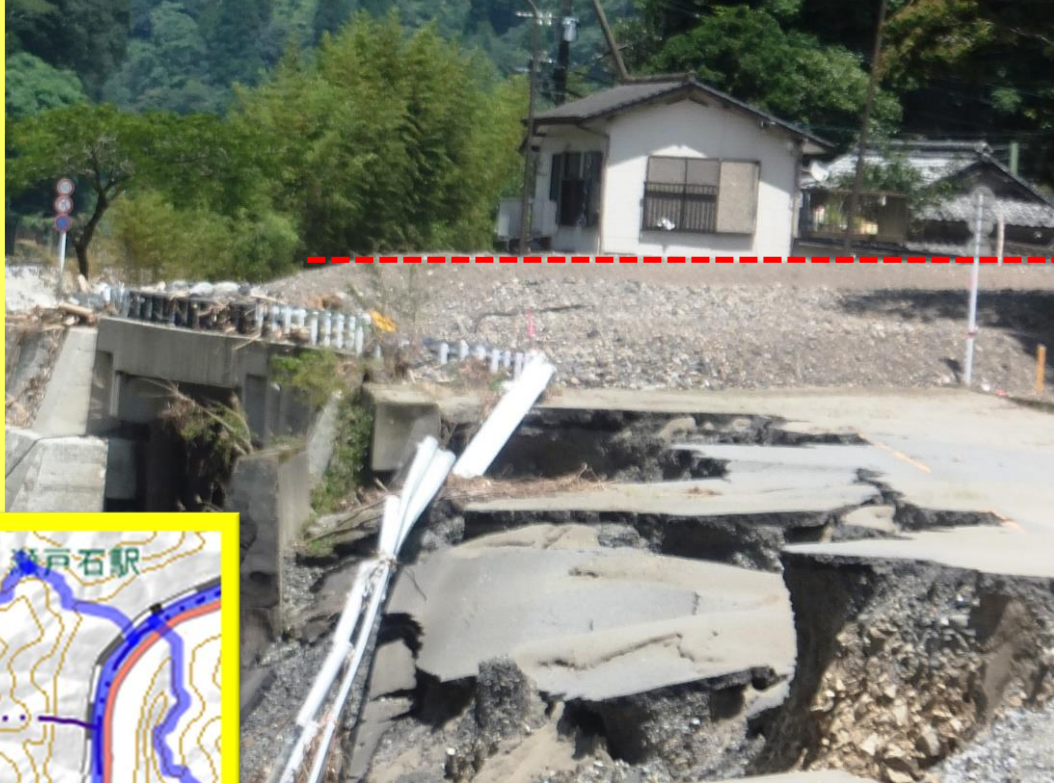
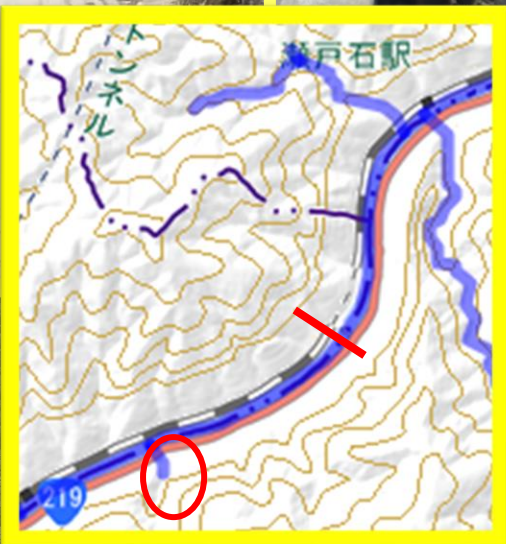
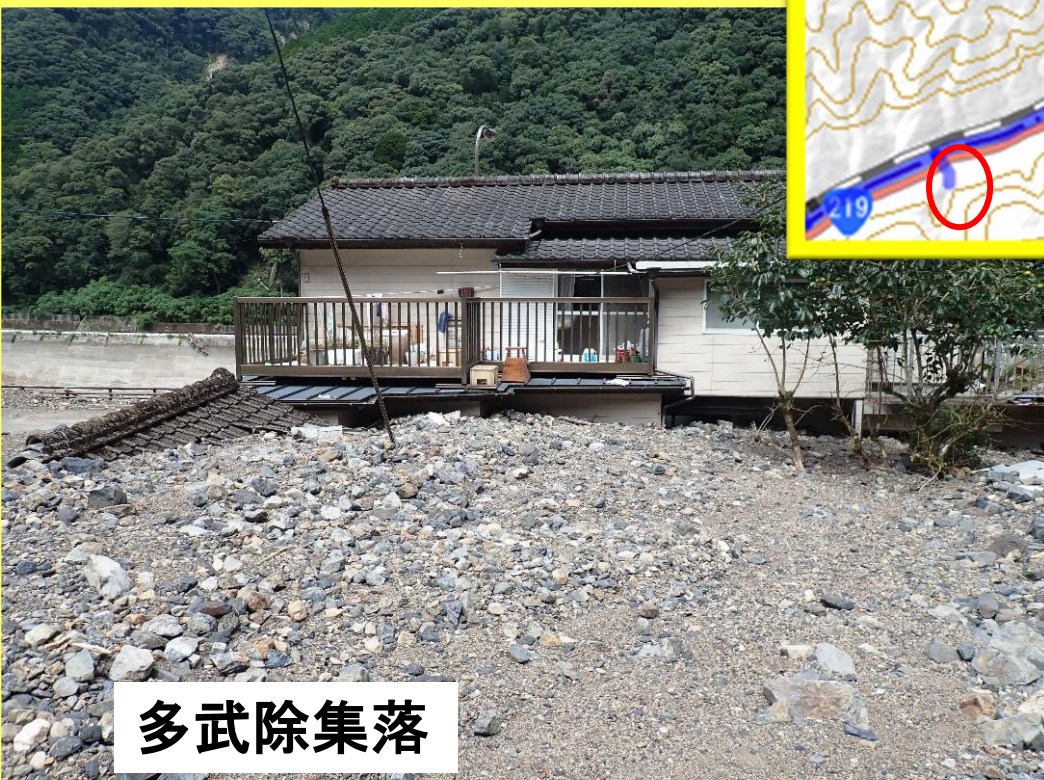
ダム上流の家屋内の被災状況

水位痕跡

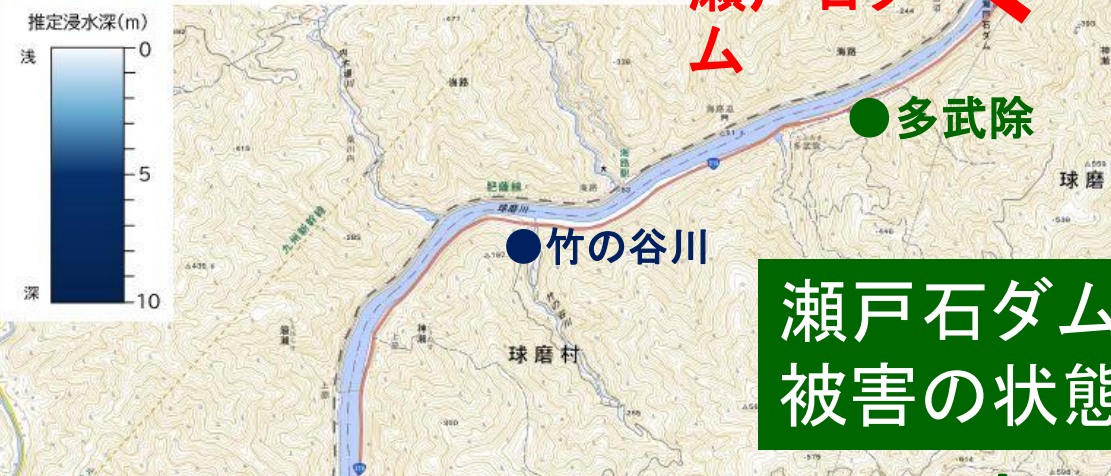
令和2年7月3日からの大雨による浸水推定図

ダム上流: 最大約
7mの水位上昇。
ダム湖に長時間
浸ること、土砂
が堆積する

この地図は、国土地理院が7月4日15時までに収集したSNS画像、国土交通省災害用ヘリコプターが7月4日15時頃に撮影した画像及び標高データを用いて、浸水範囲における水深を算出して深さを濃淡で表現した地図です。時点情報のため、最大浸水範囲を示したものではありません。実際に浸水のあった範囲でも把握できていない部分、浸水していない範囲でも浸水範囲として表示されている部分があります。

瀬戸石ダムの上下流は
被害の状態が全く違う

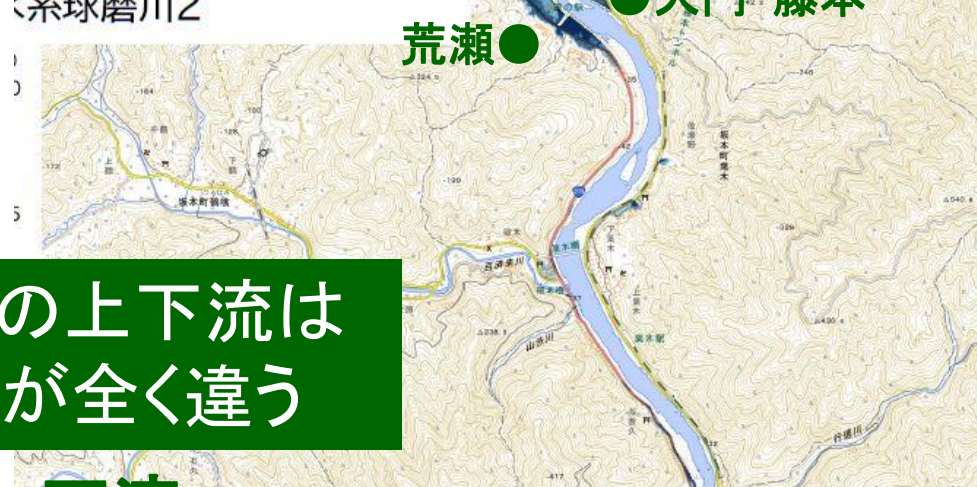
7月3日からの大雨による

ダム下流: ゲート
全開で水量・流速
が一気に増し、建
物を跡形もなく押し
流す

この地図は、国土地理院が7月4日15時までに収集したSNS画像、国土交通省災害用ヘリコプターが7月4日15時頃に撮影した画像及び標高データを用いて、浸水範囲における水深を算出して深さを濃淡で表現した地図です。時点情報のため、最大浸水範囲を示したものではありません。実際に浸水のあった範囲でも把握できていない部分、浸水していない範囲でも浸水範囲として表示されている部分があります。

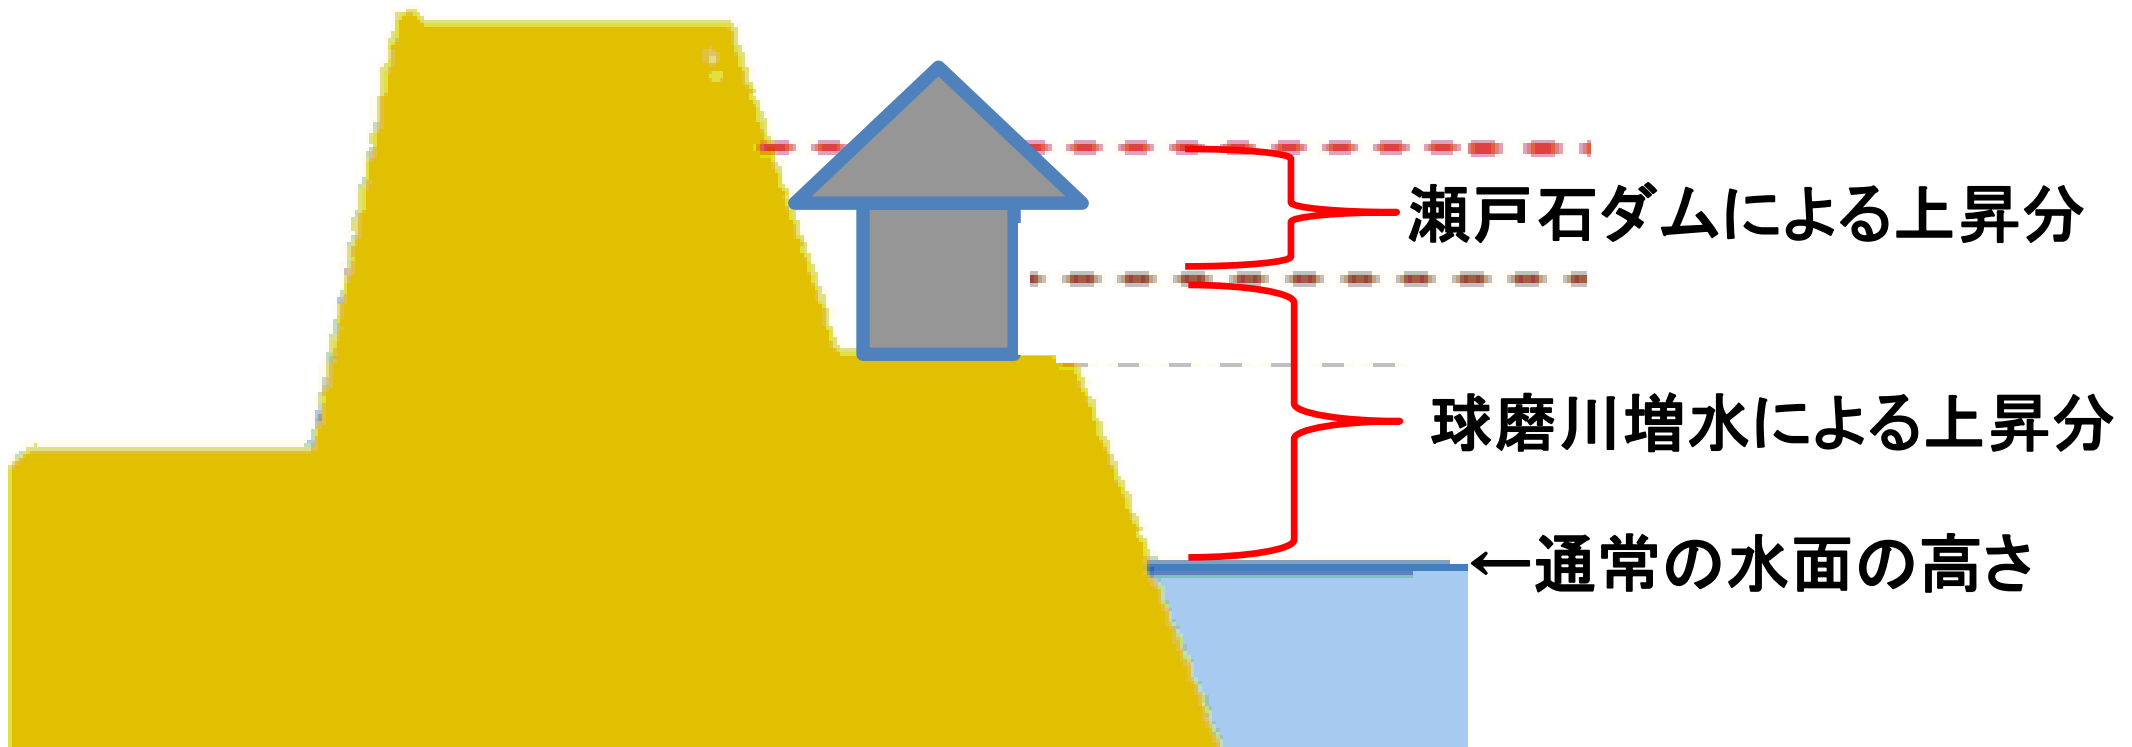
当初のイメージ: 瀬戸石ダムが被害を 拡大した
