# 2012年7月12日洪水の検証と 今後求められる災害対策

2012年7月30日

立野ダムによらない自然と生活を守る会 代表 中島康

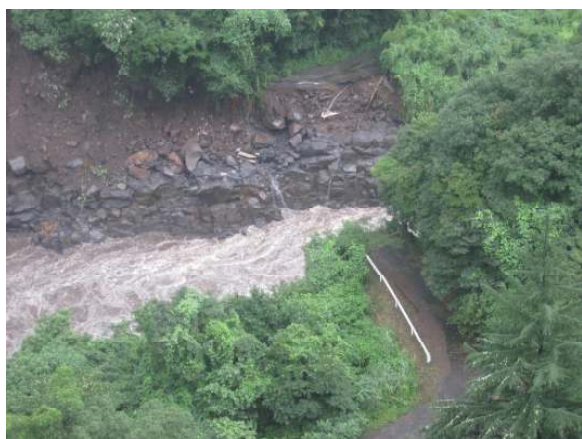
7月14日、白川・黒川合流点のすぐ上流にある明治33年（1900年）につくられた黒川橋が護岸ごと流失していることを確認した。黒川橋のあった峡谷は形状が変化していないと考えられるので、少なくとも黒川流域では6・26洪水を超え、この112年間で最大の出水であった。白川の集水域の形状を考えると、今回の洪水は「過去最大」と言われてきた昭和28年の6・26洪水を上回る可能性が十分にある。

流失した黒川橋 2012年7月14日長陽大橋より撮影

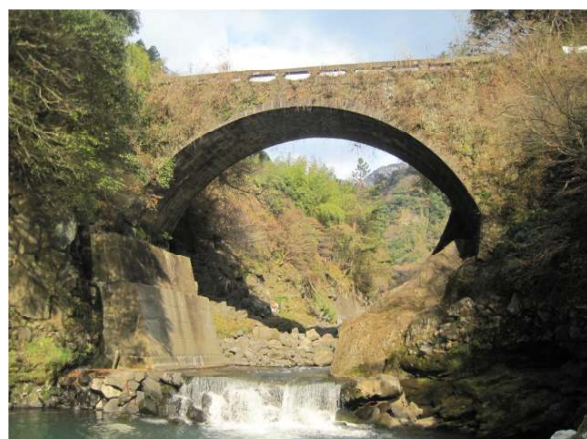
流失前の黒川橋(1900年完成) 2011年12月18日撮影

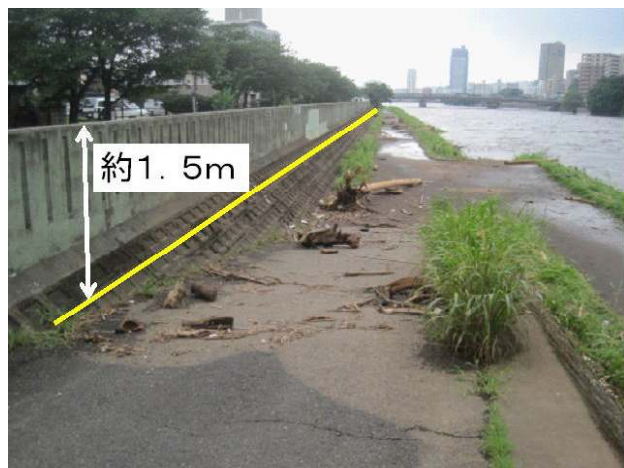
【現況】左岸（大学病院側）は堤防が完成しているため、堤防の上端から1.5m程度の余裕があった。しかし、この区間の右岸（下通り側）は高さ2mの堤防が未着手であるため（7ページの図参照）、早朝より土のうが積まれたが、一部で越水し、国道3号も一時通行止めとなった。

左岸(大学病院)側では堤防の上端から1.5m程度の余裕  
2012年7月12日撮影

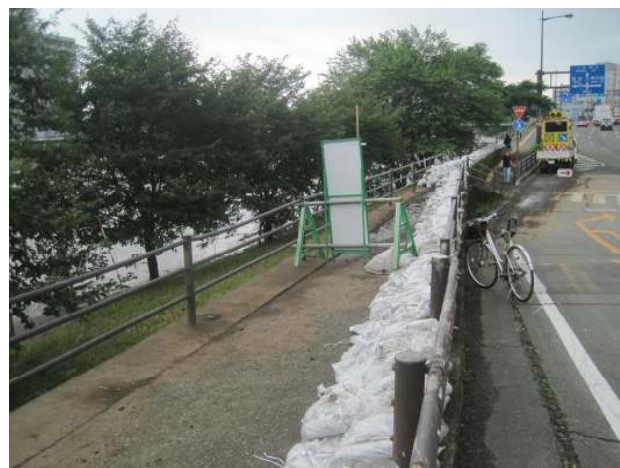
堤防が未着手で土のうが積まれた右岸側(国道3号)  
2012年7月12日撮影

【対策】右岸側堤防が完成すれば、右岸側でも堤防上端から1.5m程度の余裕をもって流せられると思われる。

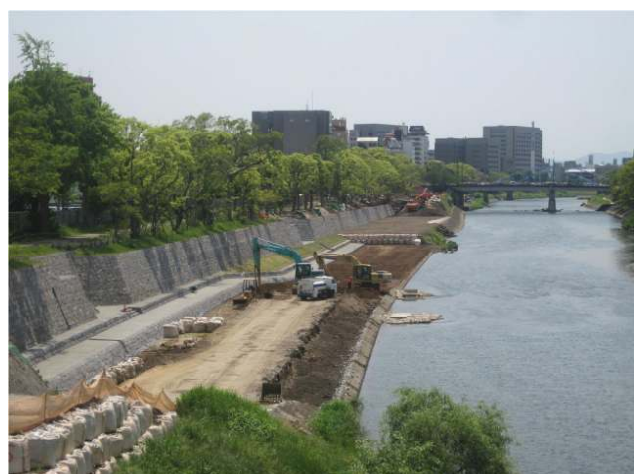
【現況】右岸(メルパルク側)の堤防は完成しているが、堤防上端から約0.3mの余裕しかなかった。その理由は、左岸(白川小学校側)で現在、20mほど川幅を広げる工事が行われているが未完成であり、大甲橋周辺の川幅がまだ広がっていない分、洪水水位を押し上げているからである。

左岸(白川小学校)側の改修工事は未完成  
2012年5月12日撮影

【対策】左岸側の改修が完成し、川幅が広くなり、白川の流下能力が増えれば、右岸左岸ともに堤防上端から1.5m程度の余裕をもって流せると思われる。

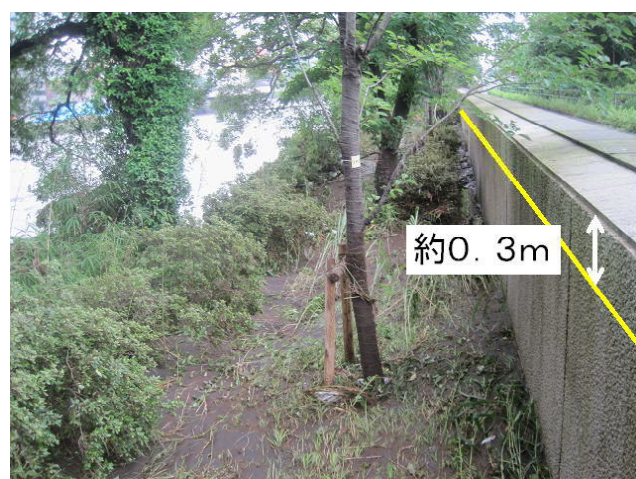
右岸(メルパルク)側では堤防上端から約0.3mまで増水  
2012年7月12日撮影

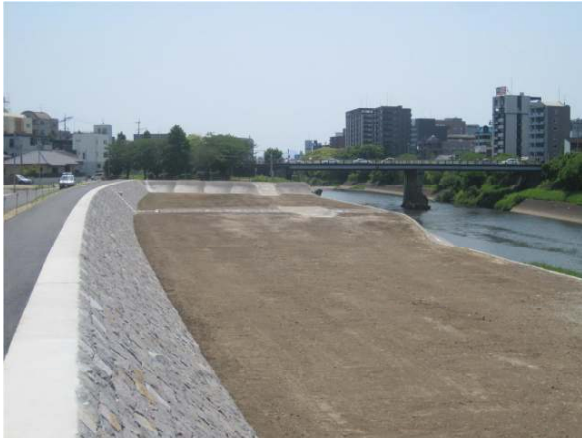
【現況】左岸(新屋敷側)の改修はほぼ完成しているが、堤防上端から約0.3mの余裕しかなかった。その理由は、明午橋の架け替えがまだであり、明午橋の左岸側で川幅が狭くなっており、洪水水位を押し上げているからである。右岸(藤崎宮側)では、堤防工事が未完成の箇所から越水し、藤崎宮や周辺の住宅が浸水被害を受けている。

未改修の明午橋で左岸側の川幅がぐっと狭まっている  
2012年5月12日撮影

【対策】川幅が狭くなっている明午橋の架け替えが急務。明午橋の架け替えで川幅が広がり、白川の流下能力が増え、右岸側の改修が完成すれば、右岸左岸ともに堤防上端から1.5m程度の余裕をもって流せると思われる。

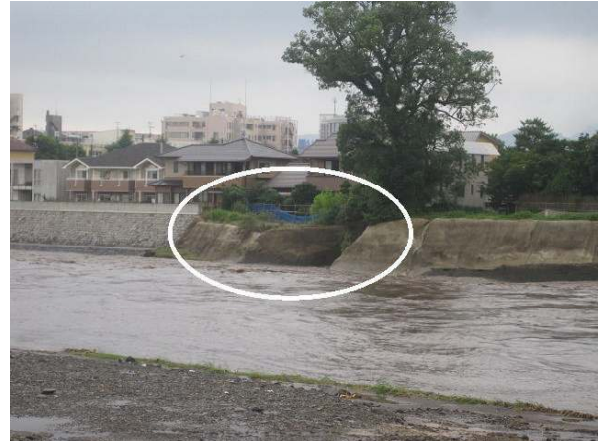
右岸(藤崎宮)側の堤防が未完成の箇所から浸水  
2012年7月12日撮影

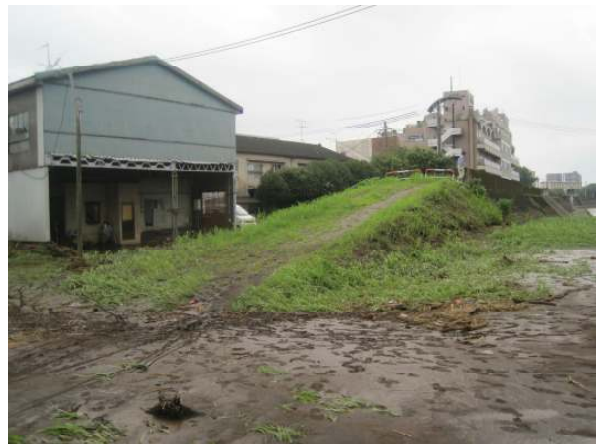
【現況】右岸(熊本大学側)は堤防がほぼ完成しているため、堤防上端から1.5m程度の余裕があった。左岸側は、子飼橋のすぐ上流で堤防が切れており、子飼橋地点ではあと約0.3mで越水していた。この区間の左岸(江南病院側)の堤防はほぼ完成しており、堤防上端から1.5m程度の余裕があったのだが、竜神橋のすぐ下流(左岸)で堤防が未完成の部分からあふれ、住宅が浸水した。

堤防が未完成の竜神橋下流の左岸から浸水  
2012年7月12日撮影

【対策】川幅が狭くなっている竜神橋の架け替えが急務。竜神橋と子飼橋の架け替えが終わり、堤防がつながれば、右岸左岸ともに堤防上端から1.5m程度の余裕をもって流せると思われる。

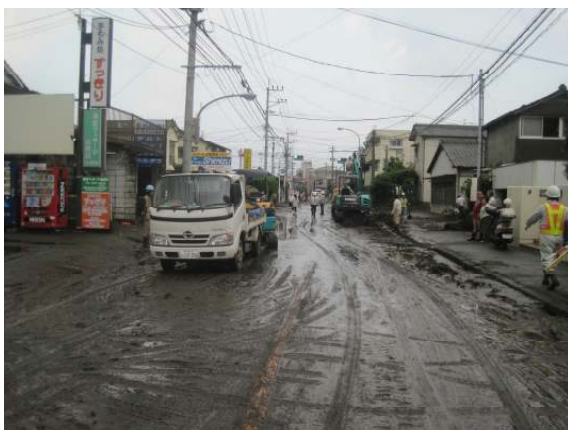
【現況】右岸(黒髪6丁目)は堤防が未着手。白川は越水し、住宅が浸水し、県道337号(旧国道57号)も浸水して通行止めとなった。左岸(西原校区)では小碓橋のすぐ下流の堤防を越水し、住宅が浸水した。渡鹿堰周辺の河道に大量の土砂がたまり、洪水水位を押し上げた。

浸水した黒髪地区の県道337号(右岸側)  
2012年7月12日撮影

【対策】川幅が狭くなっている竜神橋の架け替えが急務。またこの区間は、築堤だけでなく、河道に大量の土砂がたまっている渡鹿堰周辺の河床のしゅんせつも早急に必要である。

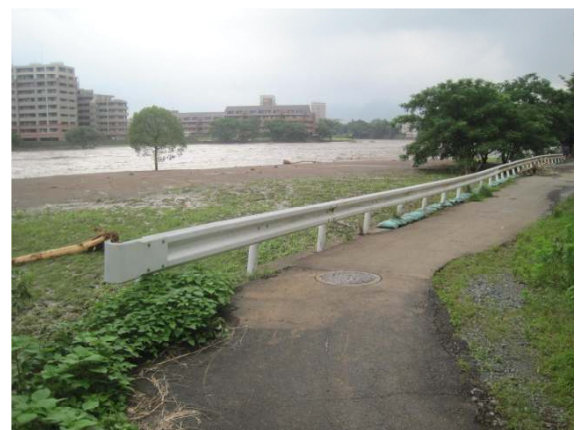
河道に大量の土砂がたまっている渡鹿堰周辺  
2012年7月12日撮影

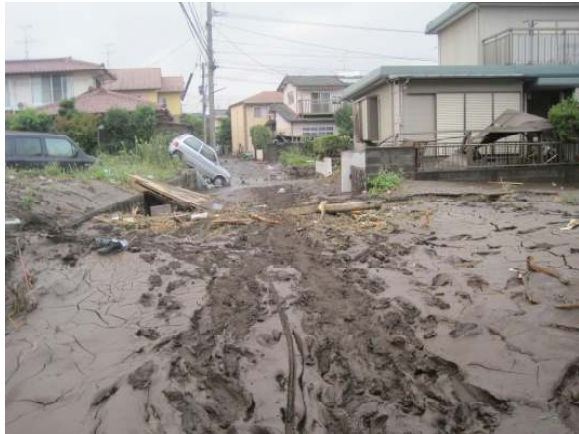
【現況】この区間は国の直轄管理区間ではないため、築堤や河床掘削、吉原橋の架け替え等の大半が未着手であり、多くの住宅が浸水被害を受けた。白川が大きく蛇行している龍田地区右岸が特に大きな被害を受けた。吉原橋周辺には河床に大量の土砂が堆積し、洪水水位を押し上げた。

浸水した住宅地(龍田町陣内リバーサイドニュータウン)  
2012年7月12日撮影

【対策】河川整備計画通り、築堤や河床掘削、吉原橋の架け替えを行い、河道の流下能力を高めることが早急に必要である。河床に堆積した大量の土砂のしゅんせつも早急に必要である。

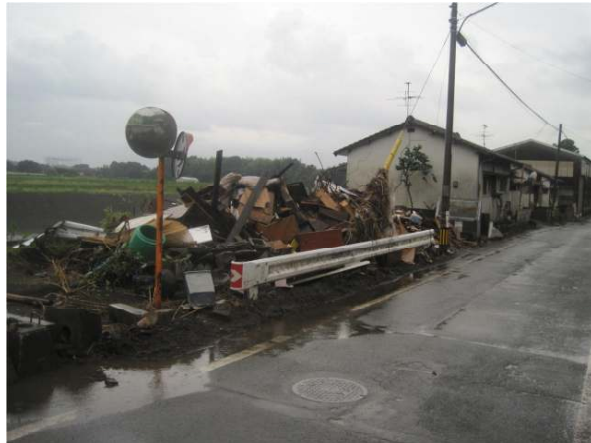
道路から2m近く浸水した吉原橋下流(右岸)  
2012年7月22日撮影

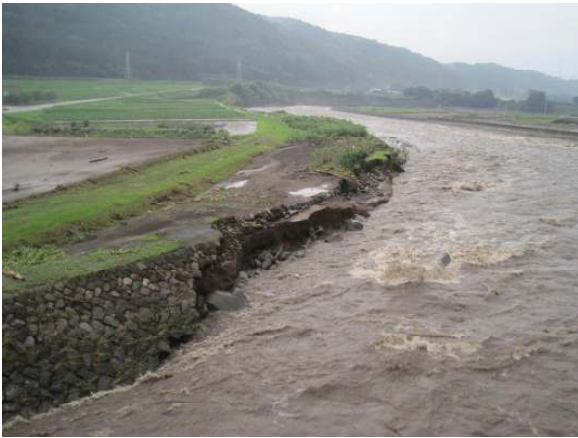
【現況】河川整備計画が未策定の区間である。河道の断面積(川の幅×深さ)が小さいため、多くの箇所ですり抜け。多くの箇所ですり抜け、古いコンクリート製の護岸がこわれ、田植えしたばかりの水田も土砂で埋まっている。岩戸温泉は露天風呂まで浸水。昭和28年6・26洪水を生き残った代官橋も左岸側護岸が流失し、通行不

古いコンクリート製の護岸がこわれている(内牧橋下流)  
2012年7月14日撮影

【大津町、菊陽町の対策】被災農地の復旧。「河川整備計画」を策定し、河川改修を進める。その際、①堆積した土砂を撤去する②川幅を広げる、の2点を基本に、親水性の高い護岸にする。堰の改修も実施する(参照：国土交通省「複数の治水対策案の立案及び概略評価による治水対策案の抽出について」(白川流域)治水対策案① 平成23年10月14日)。水田の畦をかさ上げし、できるだけ雨水の河川への流出を抑制する。中流域の水田の保全は、下流域の地下水の保全にもつながる。

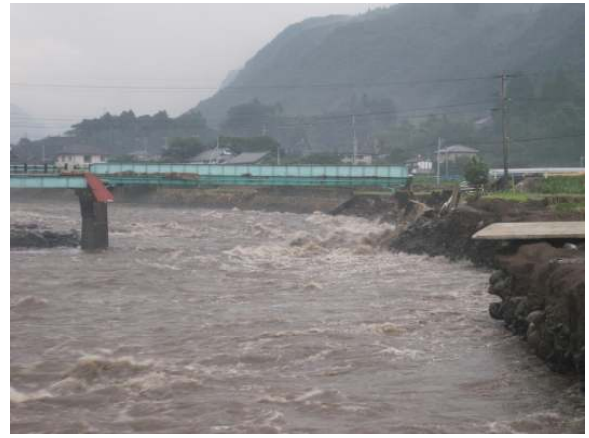
左岸側護岸が流失した代官橋  
2012年7月14日撮影

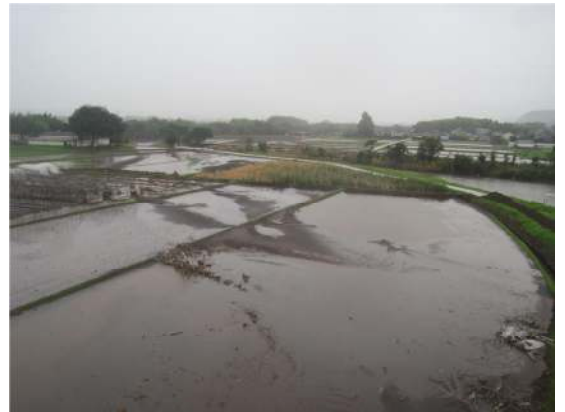
【現況】河川整備計画が未策定の区間である。多くの箇所でも越水し、農地が大きな被害を受けている。護岸が損害を受けた箇所は大津町よりも少ない。河床に、今回の洪水で運ばれてきた大量の土砂が堆積している。

氾濫したはなぐり大橋上流 2012年7月22日撮影

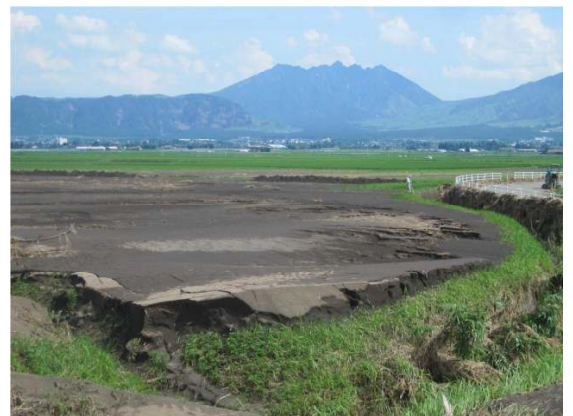
【現況】阿蘇市では黒川が至る所で氾濫し、農地や住宅に大きな被害が出ている。特に改修が未着手の内牧より上流では河道の断面積が非常に小さいため、ほとんど越水している状態で、少なくとも2箇所でも破堤し、農地が甚大な被害を受けている。

黒川の氾濫で土砂に埋まった水田(阿蘇市山田)  
2012年7月25日撮影

【対策】被災農地の復旧。河川改修を進める。黒川遊水地群(手野、小倉、内牧、小野、跡ヶ瀬、無田、車帰など)の整備(参照：国土交通省「複数の治水対策案の立案及び概略評価による治水対策案の抽出について」(白川流域)治水対策案① 平成23年10月14日)。水田の畦をかさ上げし、できるだけ雨水の河川への流出を抑制する。

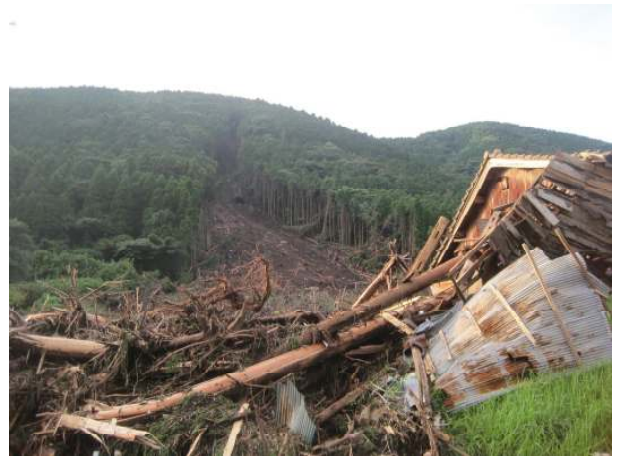
【現況】今回の洪水で、阿蘇市を中心に多くの方々が亡くなられたが、いずれも土砂災害が原因である。土砂災害の現場となった山林の多くは、間伐がなされていない荒れた放置人工林である。スギやヒノキの放置人工林では、一本一本の木が「もやし」のようにひ弱で、木の根が土をつかむ力も弱く、土砂災害を引き起こす一因となっている。

土砂災害現場(南阿蘇村立野) 2012年7月15日撮影

【対策】土砂災害の要因となっている荒れた放置人工林の間伐を進め、山林の保水力を高める。間伐が適正に行われた人工林では、下草や下層木（広葉樹）が茂り、根をはり、植林木も根を深く張って、しっかりと土地をつかむことができる。また、阿蘇の草原の保全を進めることも土砂災害の防止につながる。

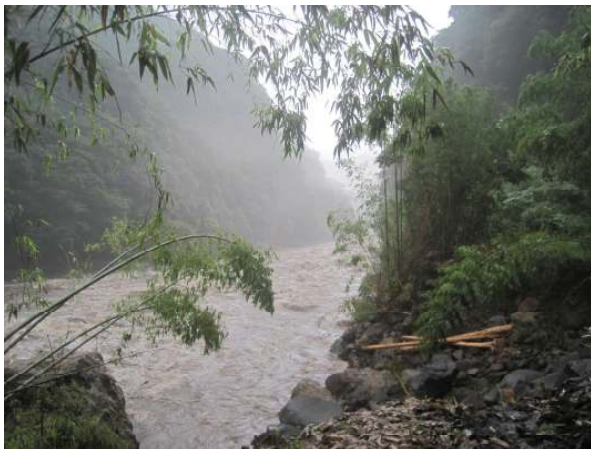
当会では7月14日に、立野ダム予定地周辺の調査を行った。立野ダム本体予定地右岸側の工事用道路が流失。工事用仮橋も流失している。最高水位は10m近かったものと推定される。(立野地点の水位は7月12日8時より18時まで測定不能)

立野ダム本体予定地右岸側の工事用道路が流失

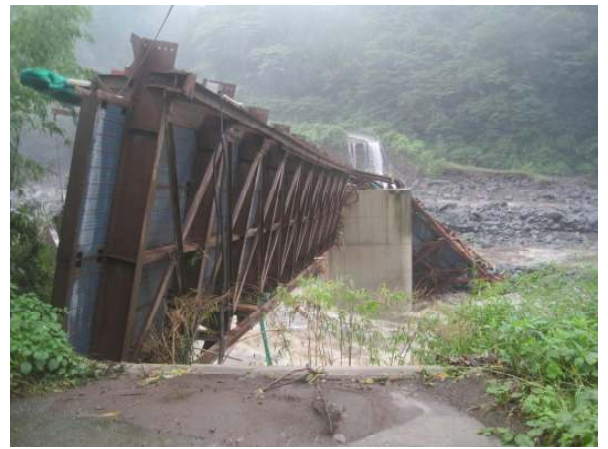
工事用仮橋も流失 2012年7月14日撮影

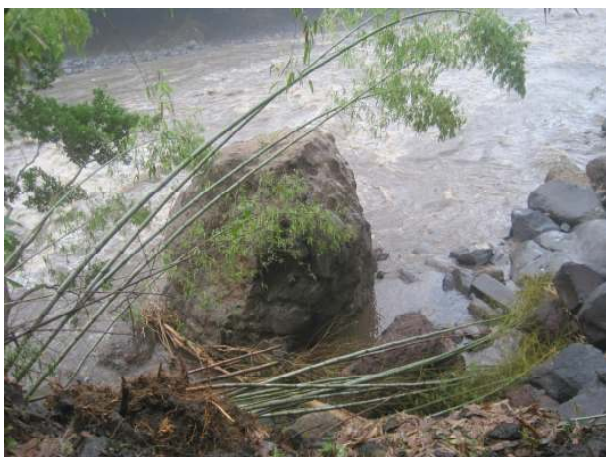
調査時刻(7月14日17時)の立野地点の水位は3.99mであったが、大きな岩が流される音と地響きが絶え間なく続いていた。この増水した状況、大量の土砂や大きな岩が流されていく状況を見ると、一辺が5m、長さ約80mの立野ダムの3つの「穴」は埋まってしまうことが容易に考えられる。

5m以上と思われる大きな岩も河道に 2012年7月14日撮影
