# 「流水型穴あき式ダム」の安全性・環境影響を問う

国土問題研究会 中川 学 [技術士 (建設部門)]

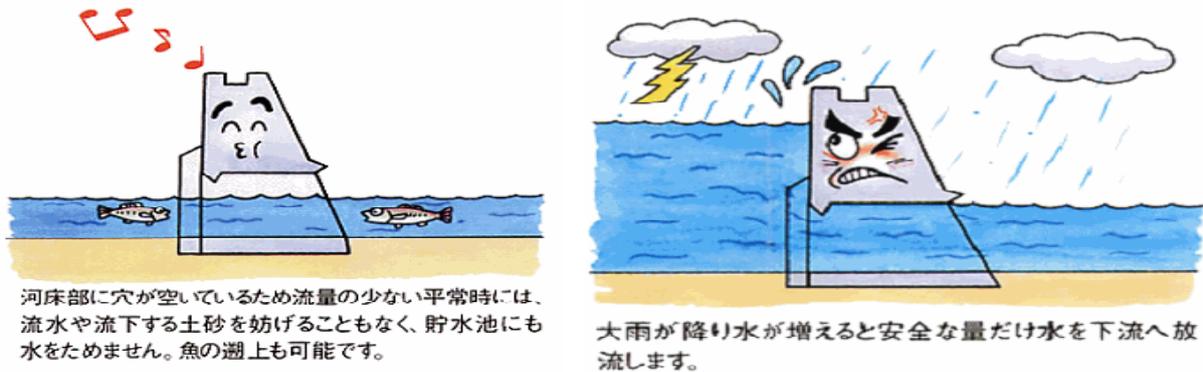
近年、ダムによる河川環境破壊の実態が明らかになる中で、利水目的のない治水専用ダムの場合、平常時は流水を貯留する必要がないので、河床に設けられた常用洪水吐き（放流口）から流水をそのまま流下させ、洪水時のみ貯水する方式の「穴あき式ダム」の採用事例が多く見られる。つまり平常時は貯水しないため、従来のダムに見られるようなダム湖における水質悪化などが起こらず、河川環境に与える悪影響が軽微とされているものである。そして穴あき式であれば全てが免罪されるかのように、ダム推進論者の間で「環境にやさしい」の大合唱が奏でられている。図-1は、「環境にやさしい穴あき式ダム」を宣伝するための、島根県のホームページに載せられたイメージ図で、普段は魚が自由に行き来できる様子が描かれている。

図-1 穴あき式ダムのイメージ図（島根県 hp より）

できるような状況にない。左右に2本の水路が切られているが、流速が大きすぎてやはり遡上できるような状況にはなく、**図-1**のイメージ図は怪しいと言わざるを得ない。こうした実態は島根県職員も認識し、改善の必要性を認めている。

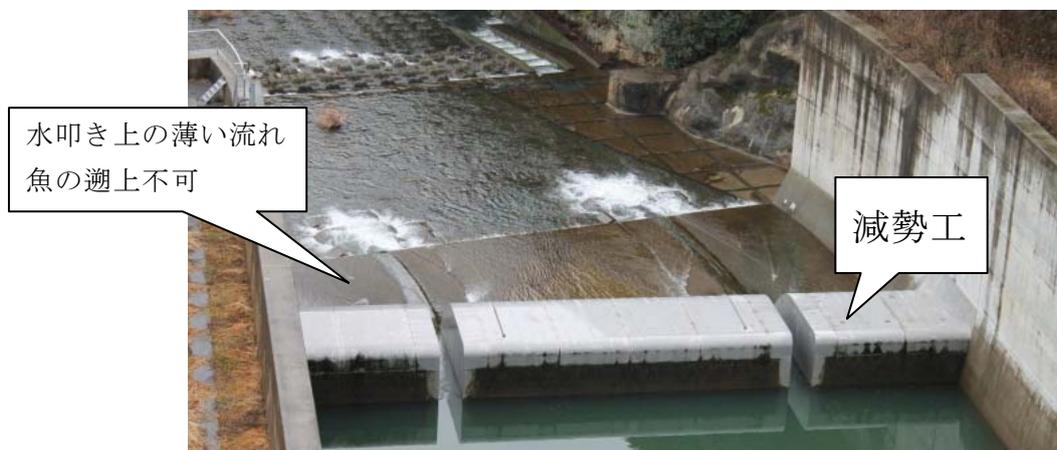
写真-1は、本格的なダムとしては日本初の穴あき式ダムの益田川ダムであるが、横断方向の白い突起になった減勢工<sup>注1)</sup>下流にあるコンクリート製水叩き上の流れが薄く、とうてい魚が遡上

写真-1 益田川ダム下流の減勢工と水叩き

一方、河道の連続性を断ち切らないから「環境にやさしい」がキャッチフレーズであるが、果たしてそうであろうか。益田川ダムでは、ダム本体から減勢工まで流水部がコンクリートで固められる延長は100mを超える巨大なものである。平常時の流水はコンクリート水路を薄く速い流れとなり、また堤体内は真っ暗闇であり、果たして魚が自由に行き来できるのか疑問である。ダム本体は、自然豊かな谷間に高さ50m、幅170mもの巨大な壁となって立ちはだかるのである。このような中を自然の生物や空気が自由に往き来できるであろうか。「ダム」と言うからには、巨大で堅固なものである。その本質を見誤ってはならない。

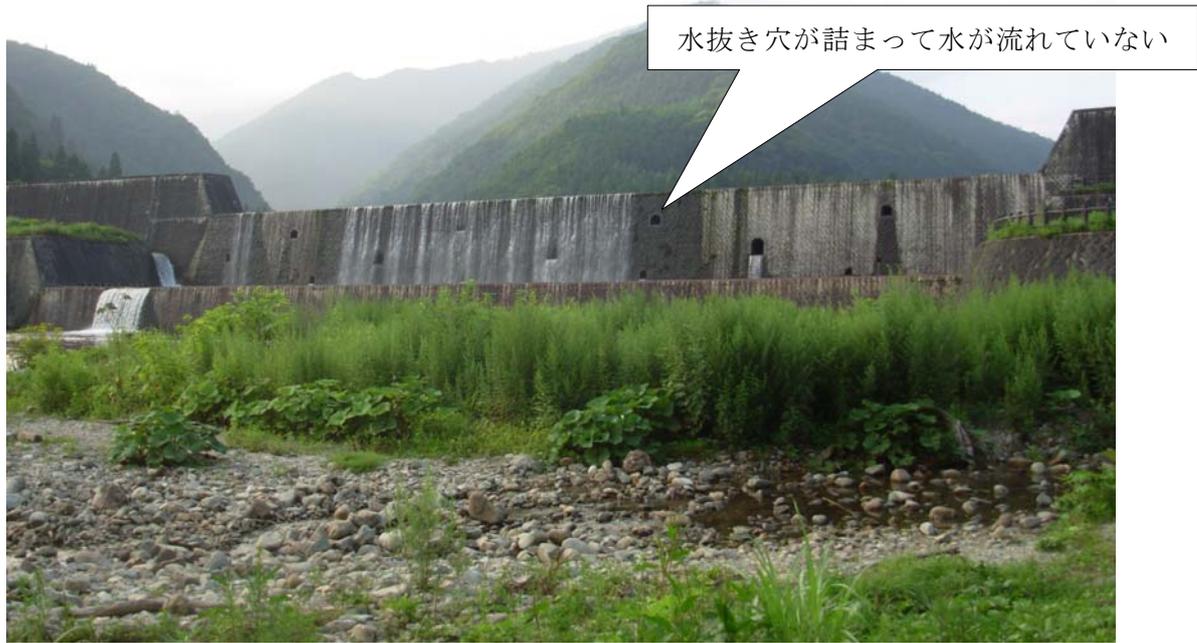
類似の型式のダムとしては全国的に無数のようにある砂防堰堤があるが、この水抜き穴に流木やゴミなどが埋塞し、上流側がダム湖状態になることはよく見られる現象である。砂防堰堤も流水を貯留することは目的とせず、有害な土砂だけを捕捉しようとするもので、堤体に水抜き穴が設けられている。治水専用穴あき式ダムとの違いは、水抜き穴の口径が数十cmから1m程度と小さいことと、設置位置が河床だけでなく、堆砂の進行に追従するように中程の高さにも設けられていることであるが、基本的な構造は変わるものではない。筆者自身の経験でも、京都市の音羽川砂防堰堤で、水抜き穴に一斗缶が詰まったことを現認しており、これを取り除く作業が非常に危険で困難であったことを記憶している。洪水時にダム湖の水位が上がったときには、放流口に向かって強い流れが発生し、ゴミでも何でも吸い込んでしまうわけである。写真-2は、山形県の最上白川の砂防堰堤であるが、何かが詰まって水が流れていない水抜き穴がいくつも見られる。

写真-2 水抜き穴が閉塞した砂防堰堤（山形最上白川）

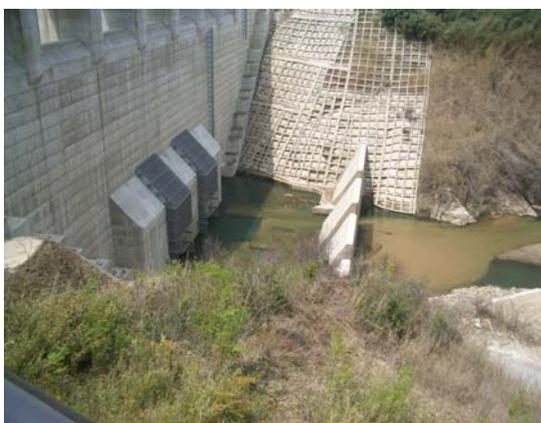
2006年4月から運用開始された益田川ダム（島根県）では、流木止めのために上流側にスリットを開けたコンクリート壁が設置されているが（写真-3）、模型実験を行うなど、あれこれの工夫が凝らされた苦心の産物のようなものである。運用開始後約10年の現時点では問題は起きていないようであるが、これまでの実施例はごくわずかなもので、その評価は定かなものではない。流木対策について、現行の「河川砂防技術基準」では、トンネル河川についての記述はあるが、穴あき式ダムは想定されておらず、したがって本件のような場合の規定は無い。

写真-3 益田川ダム流木止めのコンクリート

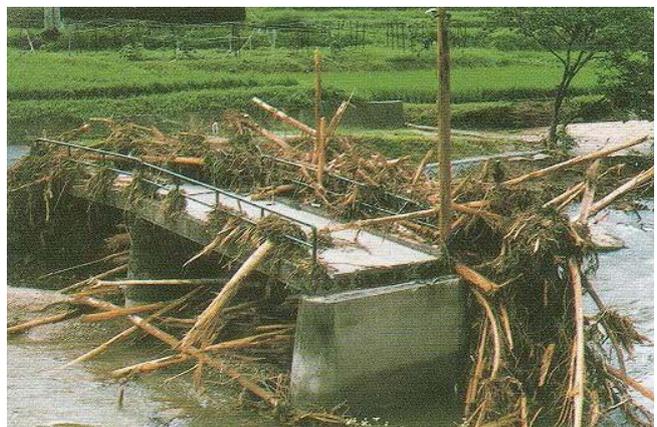
特に注意を要するのは、これらのダムが当てにされる「何十年に1回」というような大洪水時には、山腹崩壊や土石流の発生を伴う恐れが多いことである。写真-4は1986年京都府南部地方で梅雨期の集中豪雨により土石流が発生した時のもので、大量の流木が橋梁に埋塞していることが分かる。写真-5は、2004年台風23号による洪水時に京都府大野ダムの湖面を埋め尽くした流木、塵芥の状況である。写真-6は、2004年福井水害時、足羽川上流部で発生した土石流被害の

写真-4 橋梁に埋塞した大量の流木

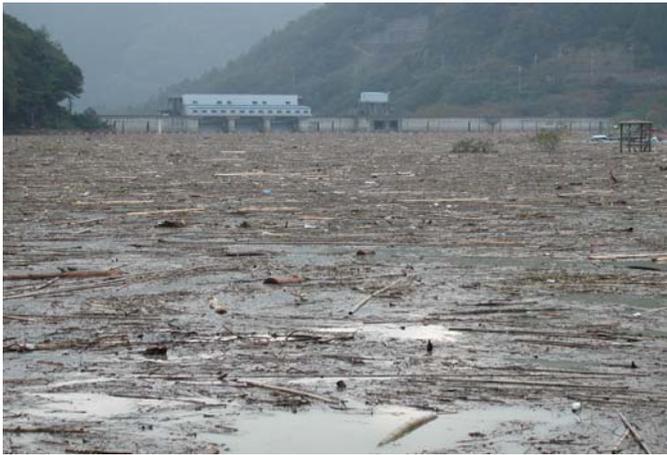
写真-5 流木で埋まった大野ダム湖

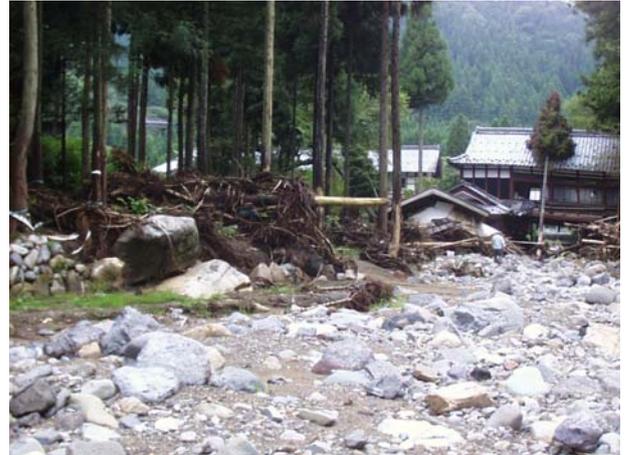
写真-6 足羽川土石流災害（2004年）

状況である。流木だけでなく大量の土砂礫、巨岩が流下し、写真右側の河道から溢れ出していることが分かる。大洪水時にはこのような大量の流下物がダムに押し寄せ、河床の放流口に強大な力で吸い寄せられるわけであるが、こうした事態にも耐え得るかどうか、いずれにしても我が国では未経験のことである。

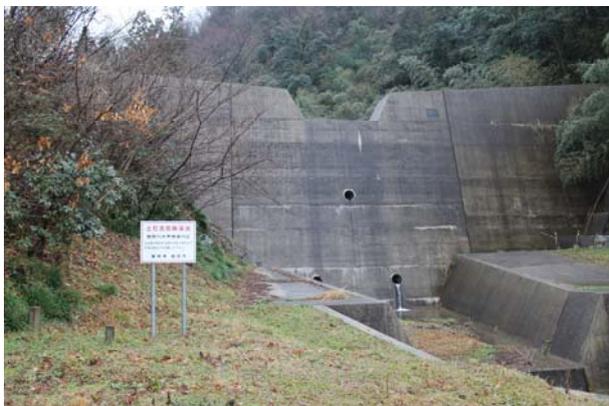
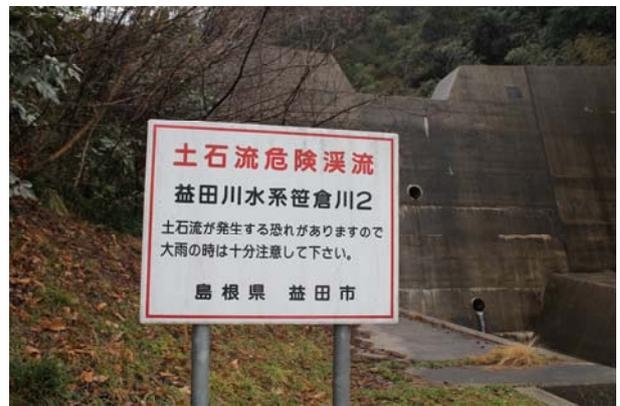
写真-7は益田川左岸側に「笹倉川2」という砂防指定地があり、この溪流は土石流危険溪流に指定されていることを示したものである。県のhpで検索すると、ダムのある益田市には土石流危険溪流が799溪流もあるので、ダム上流部にも相当数あると考えられ、上記と同様の土石流が発生する可能性があり、放流口埋塞の恐れが懸念される。

写真-7 土石流危険溪流 益田川水系笹倉川2

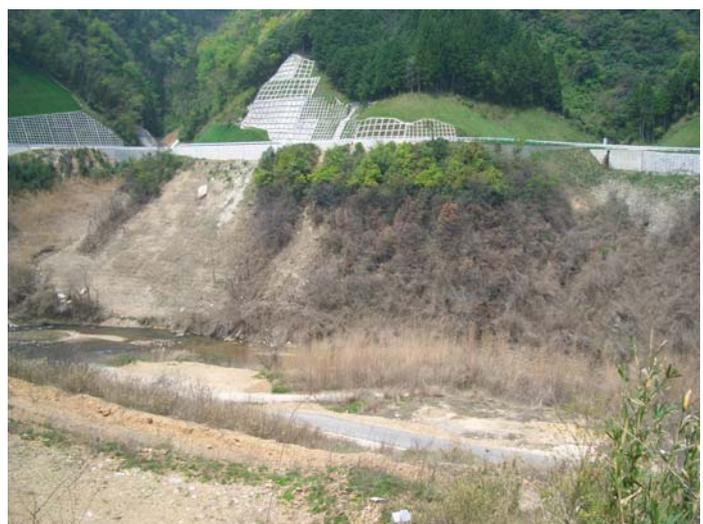
**写真-8** は島根県益田川ダムの試験湛水により河岸が水没した後、貯水位が下がった直後のもので、貯水位以下の河岸の植物が枯れてしまっているのが分かる。

**写真-8** 益田川ダムの試験湛水により枯死した植生  
(故都築研二氏撮影)

その後これらの植生は回復したとされているが、少なくとも一度は枯死したものである。一方、実際の洪水時の湛水時間は、試験湛水時に比べて短いため影響は少ないと宣伝されているが、洪水時にはシルトなどの細粒土砂が堆積しこれにより枯死することもあるので、そう生易しい問題ではなさそうである。
