瀬戸石ダムを撤去する会

### 瀬戸石ダム問題に関する貴社交渉に向けた質問書

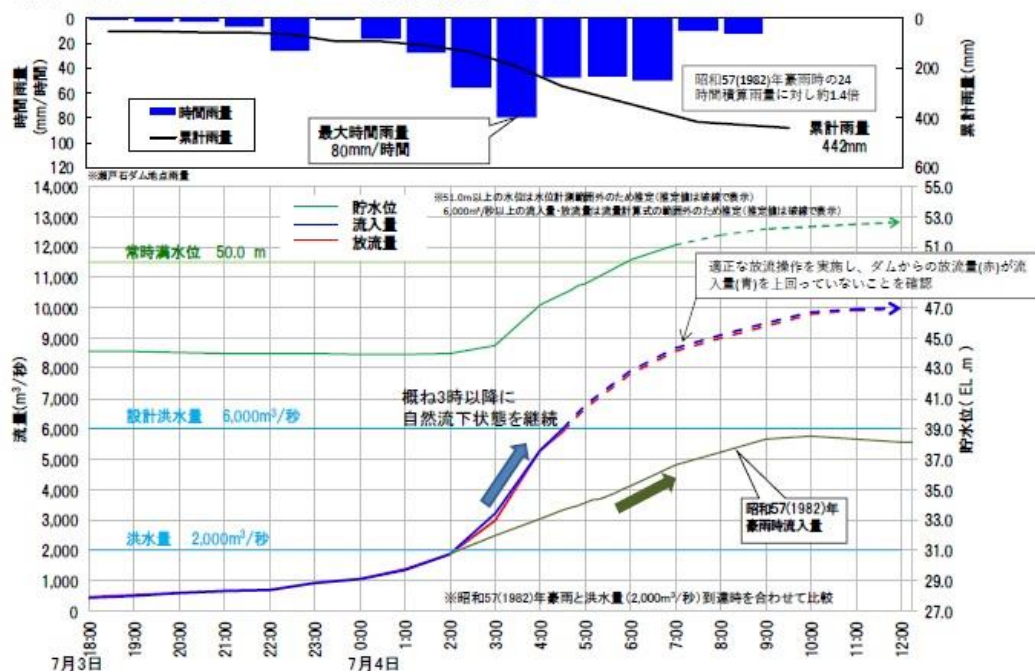
資料3

瀬戸石ダム 7月3日～4日 放流操作の状況

・昭和57(1982)年豪雨時流入量に比較し、大規模かつ急激な水の流入が見られます。  
・概ね3時以降は自然流下状態(水面より洪水吐ゲート下端が離れ、流入水をそのまま流下させる状態)となり、ダムからの放流量が流入量を上回っていないことを確認いたしました。【資料4左上写真参照】  
・ピーク流量は約10,000m³/秒、そのピーク時刻は上下流測水所(大野、横石)※データより11時から12時の間と考えられます。  
※大野及び横石測水所のデータは令和2年7月豪雨検証委員会資料(九州地方整備局、熊本県)より推定

資料3のグラフでは貯水位は上昇しダム頂である51mを2mもオーバーして53mにまで達している。同じグラフでは放流量と流入量はほぼ同じ値で推移しているが、ではなぜ貯水位が上昇したのか。流入量が放流能力を超えていたためにオーバーフローしたのは明らかではないか。
