# 「流水型穴あき式ダム」の安全性・環境影響を問う

国土問題研究会 中川 学 [技術士 (建設部門)]

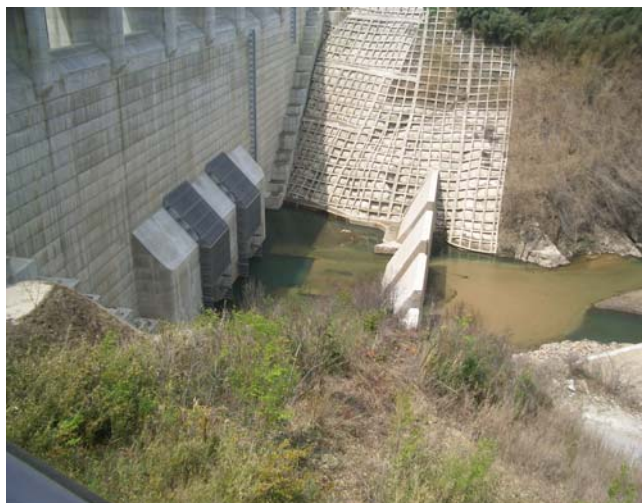
2006年4月から運用開始された益田川ダム（島根県）では、流木止めのために上流側にスリットを開けたコンクリート壁が設置されているが（図-1）、模型実験を行うなど、あれこれの工夫が凝らされた苦心の産物のようなものである。運用開始後1年余の現時点では問題は起きていないようであるが、これまでの実施例はごくわずかなもので、その評価は定かなものではない。流木対策について、現行の「河川砂防技術基準」では、トンネル河川についての記述はあるが、穴あき式ダムは想定されておらず、したがって本件のような場合の規定は無い。

図-1 益田川ダム流木止めのコンクリート壁

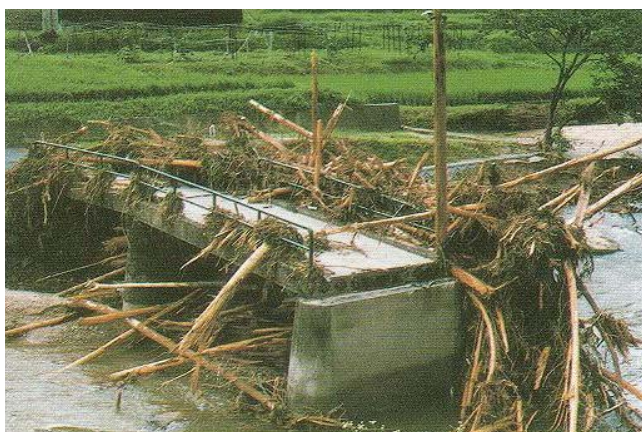
特に注意を要するのは、これらのダムが当てにされる「何十年に1回」というような大洪水時には、山腹崩壊や土石流の発生を伴う恐れが多いことである。図-2は1984年京都府南部地方で梅雨期の集中豪雨により土石流が発生した時のもので、大量の流木が橋梁に埋塞していることが分かる。図-3は、2004年台風23号による洪水時に京都府大野ダムの湖面を埋め尽くした流木、塵芥の状況である。図-4は、2004年福井水害時、足羽川上流部で発生した土石流被害の状況である。流木だけでなく大量の土砂礫、巨岩が流下し、河道から溢れ出していることが分かる。大洪水時にはこのような大量の流下物が

図-2 橋梁に埋塞した大量の流木

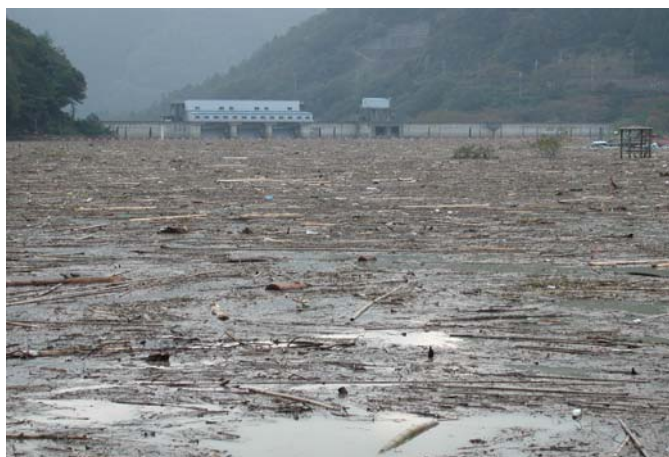
図-3 流木で埋まった大野ダム湖

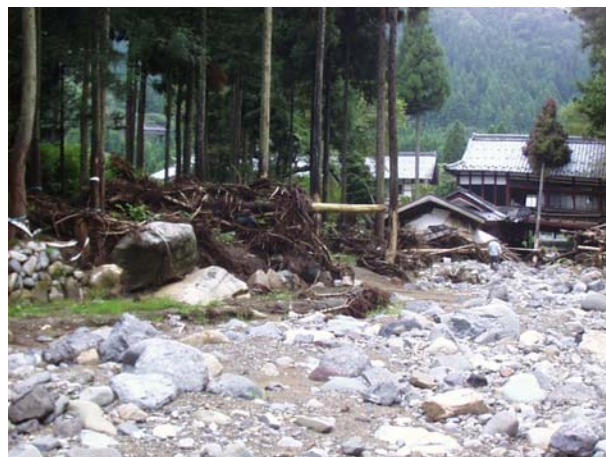
図-4 足羽川土石流災害（2004年）

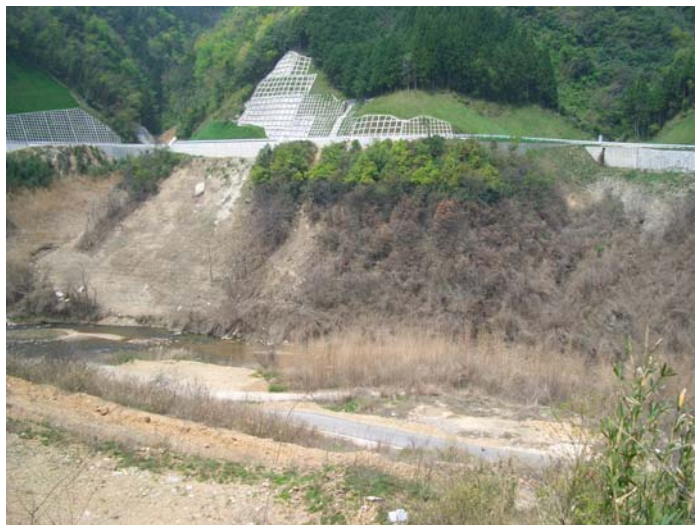
図-5は島根県益田川ダムの試験湛水により河岸が水没した後、貯水位が下がった直後のもので、貯水位以下の河岸の植物が枯れてしまっているのが分かる。その後これらの植生は回復したとされているが、少なくとも一度は枯死したものである。一方、実際の洪水時の湛水時間は、試験湛水時に比べて短い影響は少ないと宣伝されているが、洪水時にはシルトなどの細粒土砂が堆積しこれにより枯死することもあるので、そう生易しい問題ではなさそうである。

図-5 益田川ダムの試験湛水により枯死した植生
